Fundação Municipal de Ensino de Piracicaba – FUMEP
Escola de Engenharia de Piracicaba – EEP.
Semana da Engenharia Civil - 2017

APRENDENDO COM ERROS E ACIDENTES NAS ESTRUTURAS DE CONCRETO

Paulo Helene

02/10/2017
Piracicaba - SP

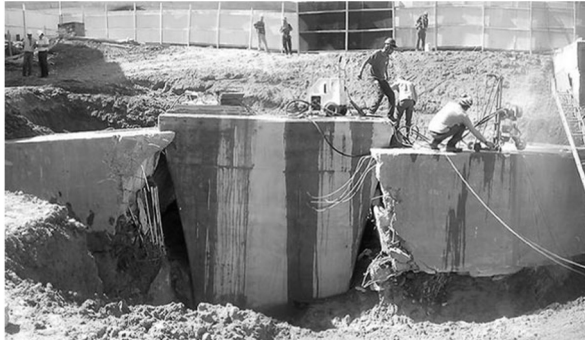
O pilar P3, que afundou pelo meio do bloco devido a dimensões inadequadas, segundo aponta laudo do Instituto de Criminalística
