Aprendendo com Acidentes em Estruturas de Concreto

"do Laboratório de Pesquisa ao Canteiro de Obras"

Paulo Helene

UNISINOS 13 de outubro de 2017 Porto Alegre/RS

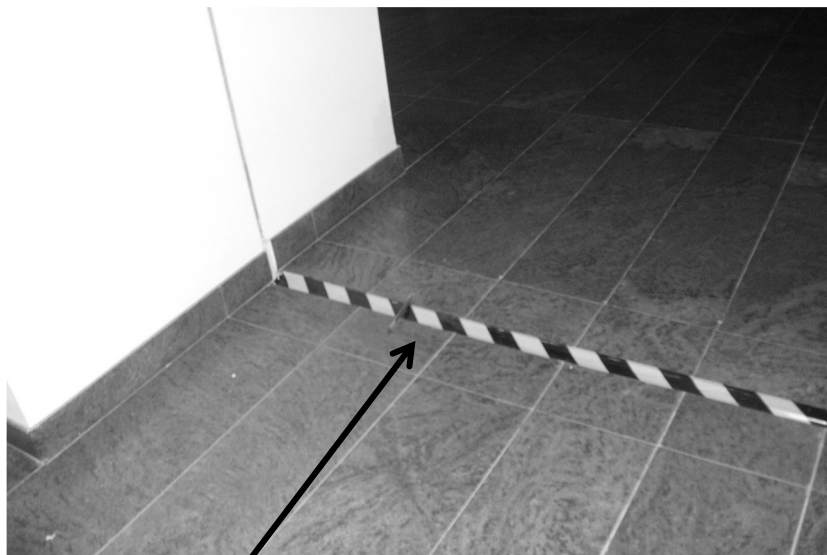
Desnivelamento nível S3

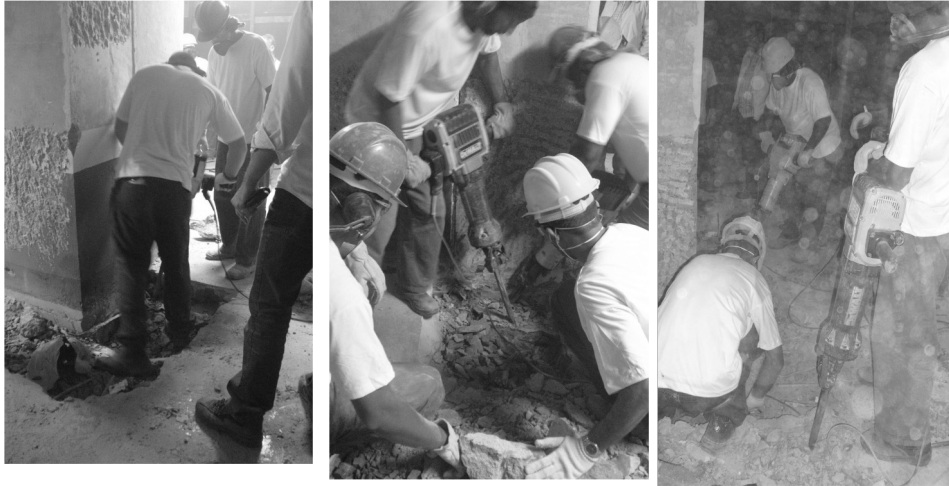
Demolição Piso fase 1
