Edifícios altos e seus riscos

aprendendo com acidentes

Paulo Helene
*Diretor PhD Engenharia
Conselheiro Permanente IBRACON
Prof. Titular Universidade de São Paulo
Diretor Técnico do IBRACON
Presidente de Honra ALCONPAT Internacional
Member fib(CEB-FIP) Model Code for Service Life Design
Conselheiro da CNTU e SEESP*

Residencial Privilege Marista 04 de setembro de 2018 Goiânia/GO

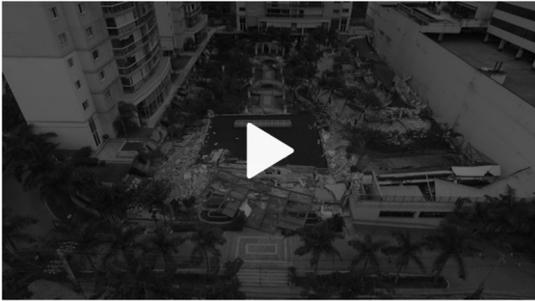
Drone mostra o estrago no Grand Parc, na Enseada do Suá, em Vitória. Suspeita é de vazamento de gás, segundo Corpo de Bombeiros.

As torres do condomínio de luxo Grand Parc Residencial Resort, na Enseada do Suá, em Vitória, foram esvaziadas após toda a **área de lazer desabar, na manhã desta terça-feira (19)**. Quatro pessoas ficaram feridas e **um porteiro ficou desaparecido até as 17h. Ele foi encontrado morto**. O desabamento aconteceu por volta de 3h.

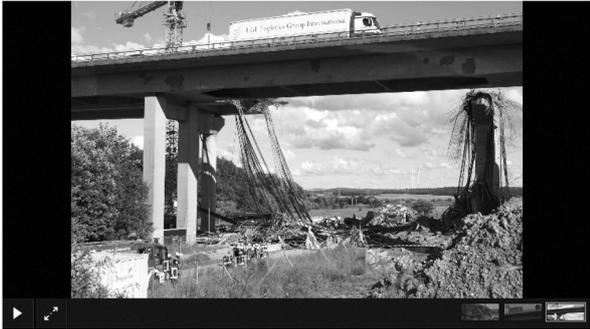
Pelo menos um trabalhador morreu e seis ficaram feridos com gravidade, esta quarta-feira, na queda dos andaimes e parte de uma ponte em obras de renovação e alargamento, em Werneck, na Alemanha.

Segundo os meios de comunicação locais, uma porção de 40 metros da parte do viaduto que ainda estava a ser construída caiu, bem como os andaimes onde os trabalhadores se encontravam.

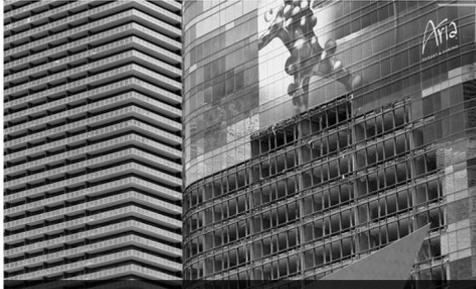
The fourth side of the Harmon Hotel at CityCenter is seen while in the process of being dismantled in Las Vegas.

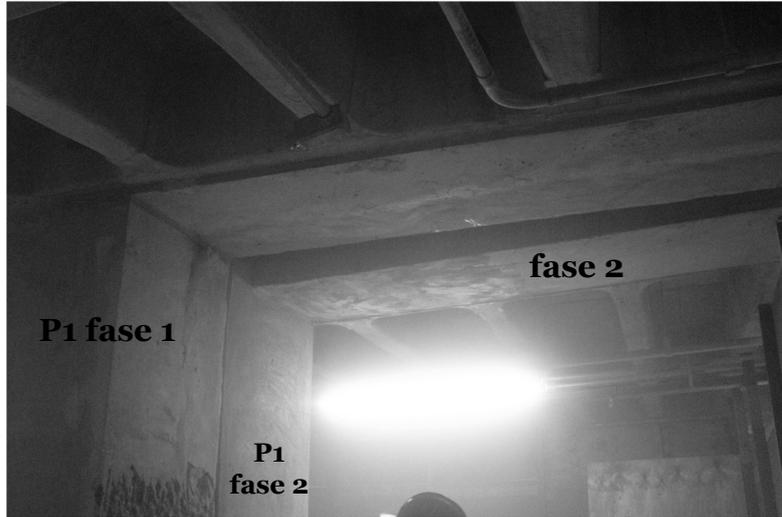
Desnivelamento

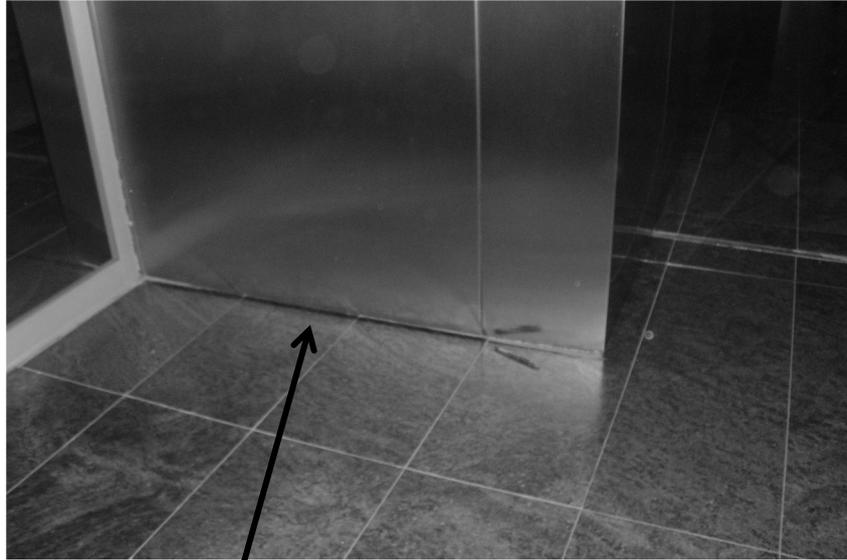
Desnivelamento nível S2

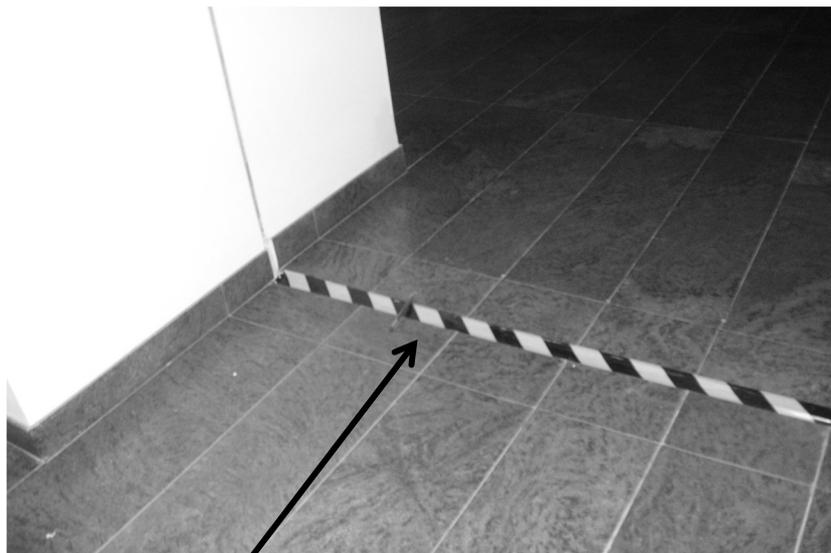
Desnivelamento nível S3

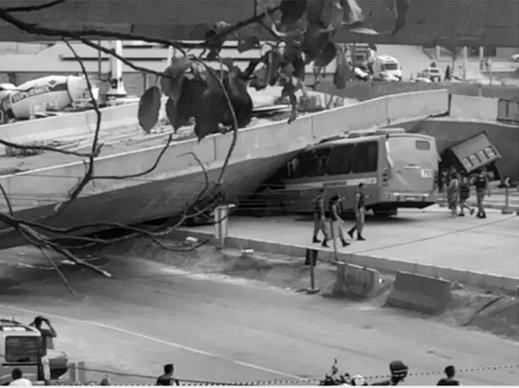
Viaduto desaba na Avenida Pedro I, em Belo Horizonte

Viaduto desaba em Belo Horizonte (Foto: Polícia Militar/Divulgação)

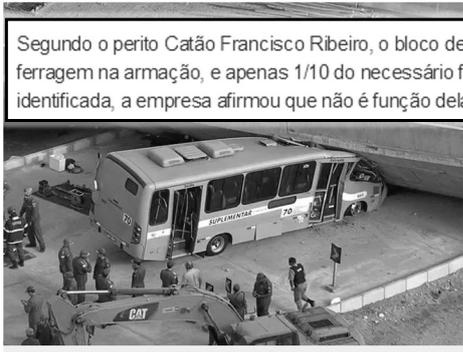
Segundo o perito Catão Francisco Ribeiro, o bloco de sustentação deveria ter recebido mais ferragem na armação, e apenas 1/10 do necessário foi usado. Com relação a esta falha identificada, a empresa afirmou que não é função dela reavaliar um projeto entregue pela Prefeitura.

Um viaduto desabou na tarde desta quinta-feira (3), na Avenida Pedro I, próximo à Lagoa do Nado, região da Pampulha, em Belo Horizonte (Foto: Reprodução/GloboNews)

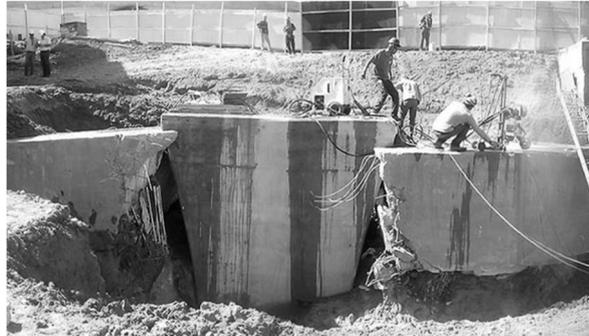
O pilar P3, que afundou pelo meio do bloco devido a dimensões inadequadas, segundo aponta laudo do Instituto de Criminalística

Porém, nas últimas páginas do laudo do Instituto de Criminalística, a conclusão assinada por sete peritos criminais pesa contra os cálculos de Rodrigo de Souza e Silva, que teriam indicado a construção do pilar denominado P3 com uma capacidade de suportar força 100 toneladas menor que o necessário.

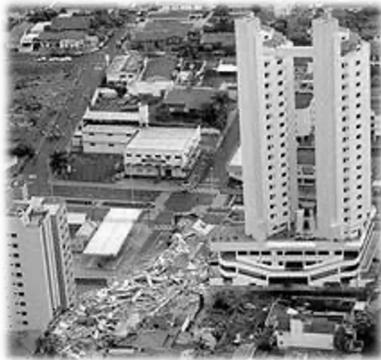
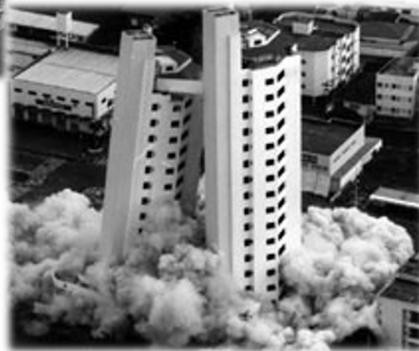
1 ano depois, as torres Portugal e Espanha, do mesmo condomínio..

..foram implodidas!

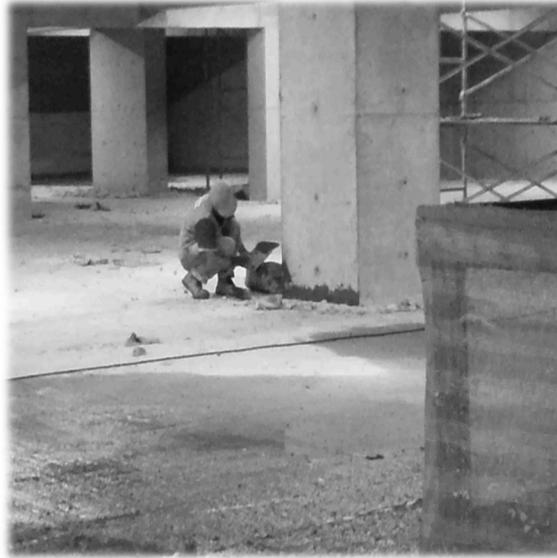
Reparo Estrutural !?

Todo reparo estrutural deve ser realizado com argamassa, graute ou concreto com resistência bem superior à do elemento. No mínimo igual.

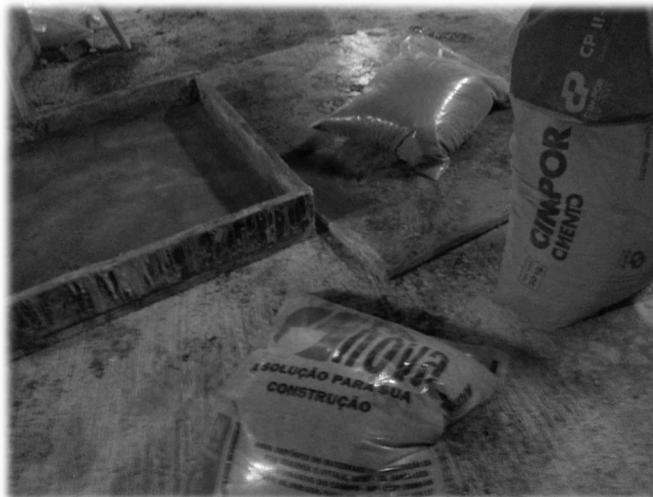
Reparo Estrutural !?

Todo reparo estrutural deve ser realizado com argamassa, graute ou concreto com resistência bem superior à do elemento. No mínimo igual.
