2º Encuentro de
Ciencia, Tecnología e Ingeniería
de Estudiantes de Posgrado
FACULTAD DE INGENIERÍA CIVIL

Aprendiendo con los Accidentes

Colapsos de Miami/USA y otros

Paulo Helene
Director PhD Engenharia
Consejero CNTU, SIURB y SEESP
Ex-Presidente ALCONPAT Internacional
Prof. Catedrático Universidad de São Paulo
Presidente Instituto Brasileiro del Concreto IBRACON
Member fib(CEB-FIP) Model Code for Service Life Design

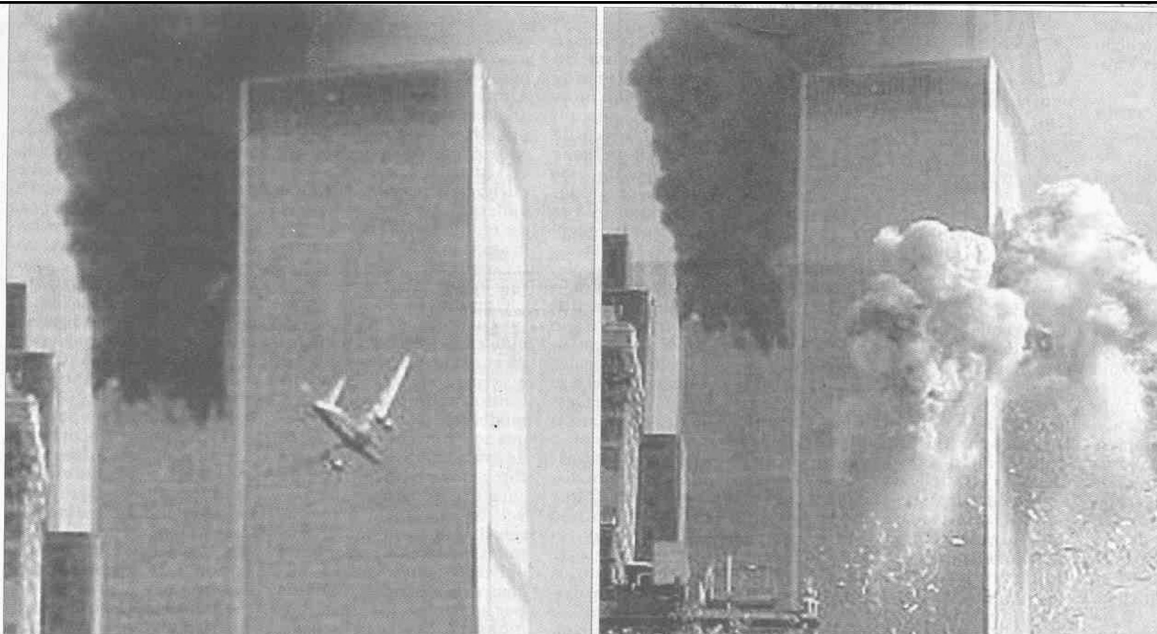
11 de Setembro de 2001

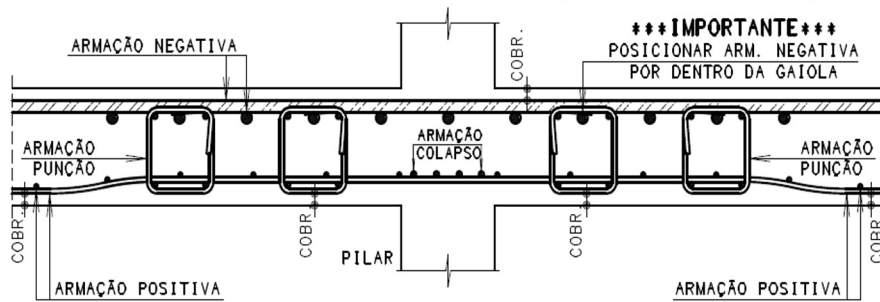
CORTE TÍPICO NAS ARMAÇÕES DE PUNÇÃO E COLAPSO PROGRESSIVO (SEM CAPITEL)

AS BARRAS LONGITUDINAIS DEVEM ESTAR RIGOROSAMENTE ENCOSTADAS E AMARRADAS NOS QUATRO CANTOS DOS ESTRIBOS
