Aula inaugural do curso de Especialização em
ENGENHARIA DE ESTRUTURAS
 (Turma 2021/2) -16/10/2021 (8h30 às 12 hs - Brasil)
Comemorativo dos 15 anos do Curso

Aprendendo com Acidentes

Colapsos de Miami/USA e outros

Paulo Helene
 Diretor PhD Engenharia
 Conselheiro CNTU, SIURB y SEESP
 Ex-Presidente ALCONPAT Internacional
 Prof. Catedrático Universidade de São Paulo
 Presidente Instituto Brasileiro do Concreto IBRACON
 Member fib(CEB-FIP) Model Code for Service Life Design

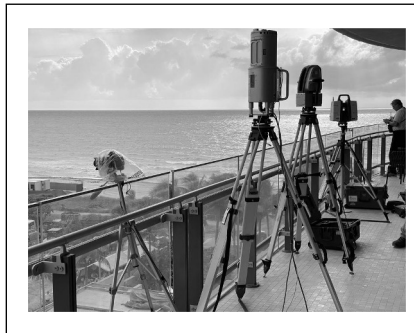
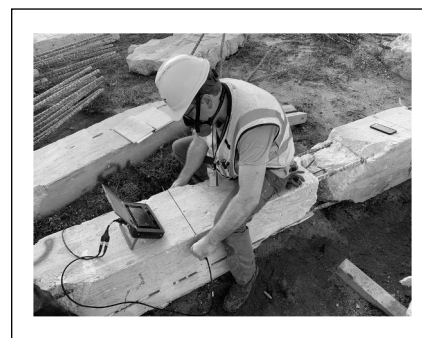
Inspeções do NCST/NIST Torres Champlain Sur

- Análise de solo e rocha
- Análise água subterrânea
- Uso raios laser (Lidar) para mapear a localização
- Drones para coletar imagens e registros
- Velocidade de pulso ultrassônico (VPU) para analisar o concreto da estrutura
- Acelerômetros para medir a vibração das Torres Champlain Norte (referência)

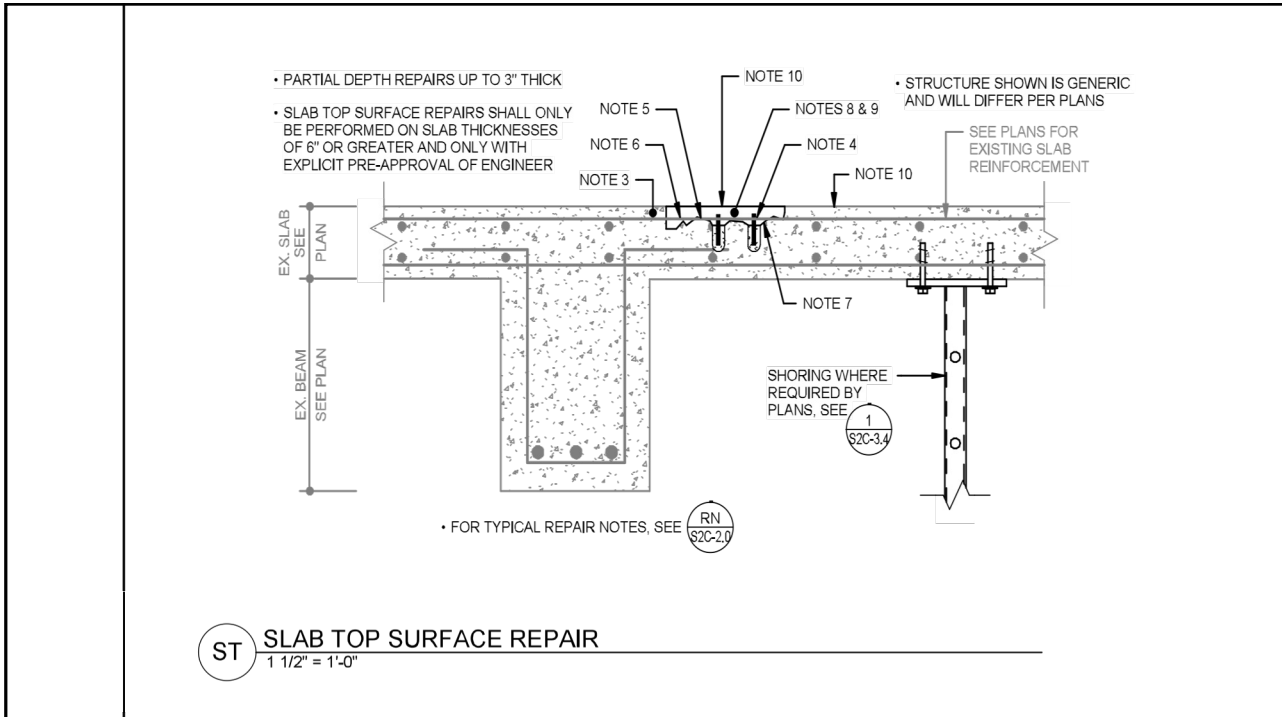
" The Pool Deck and Entrance Drive areas were reviewed

Many of the existing pavers on the pool deck are cracked

The failed waterproofing is causing major structural damage to the concrete structural slab below these areas "

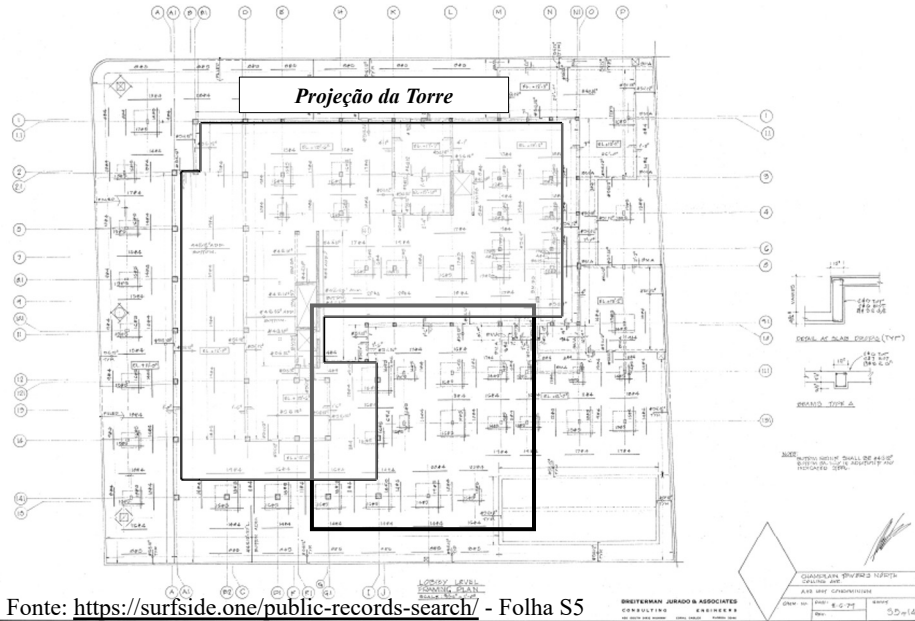
Fonte: <https://surfside.one/public-records-search/> - Folha S5

SurfSide MIAMI 2021 12 pavimentos
