# Regional RN

## Aprendendo com Acidentes

### Colapsos de Miami/USA e outros

Regional RN
27 de outubro de 2021
IBRACON

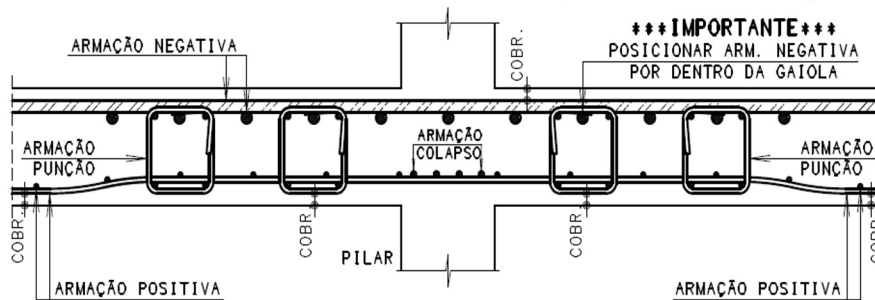
### CORTE TÍPICO NAS ARMAÇÕES DE PUNÇÃO E COLAPSO PROGRESSIVO (SEM CAPITEL)

AS BARRAS LONGITUDINAIS DEVEM ESTAR RIGOROSAMENTE ENCOSTADAS E AMARRADAS NOS QUATRO CANTOS DOS ESTRIBOS
