Primera Jornada de Patología de Estructuras

# Aprendiendo con los Accidentes

## Colapsos de Miami/USA, Palace 2/Brasil y otros

**Paulo Helene**  
Director PhD Engenharia  
Consejero CNTU, SIURB y SEESP  
Ex-Presidente ALCONPAT Internacional  
Prof. Catedrático Universidad de São Paulo  
Presidente Instituto Brasileño del Concreto IBRACON  
Member fib(CEB-FIP) Model Code for Service Life Design

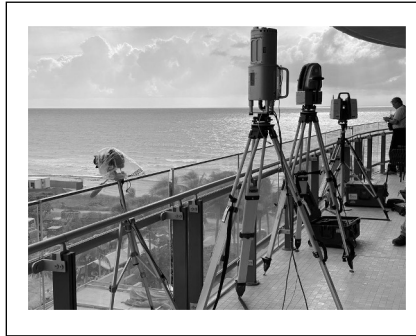
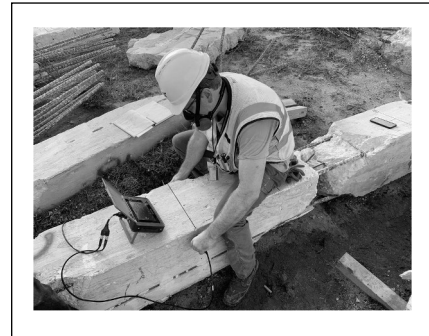
- Análisis del suelo y roca
- Análisis del agua subterránea
- Rayos láser (Lidar) para mapear la ubicación
- Drones para recoger imágenes y registros
- Velocidad de pulso ultrasónica (VPU) para analizar el hormigón de la estructura
- Acelerómetros para medir la vibración de Champlain Towers North (referencia)

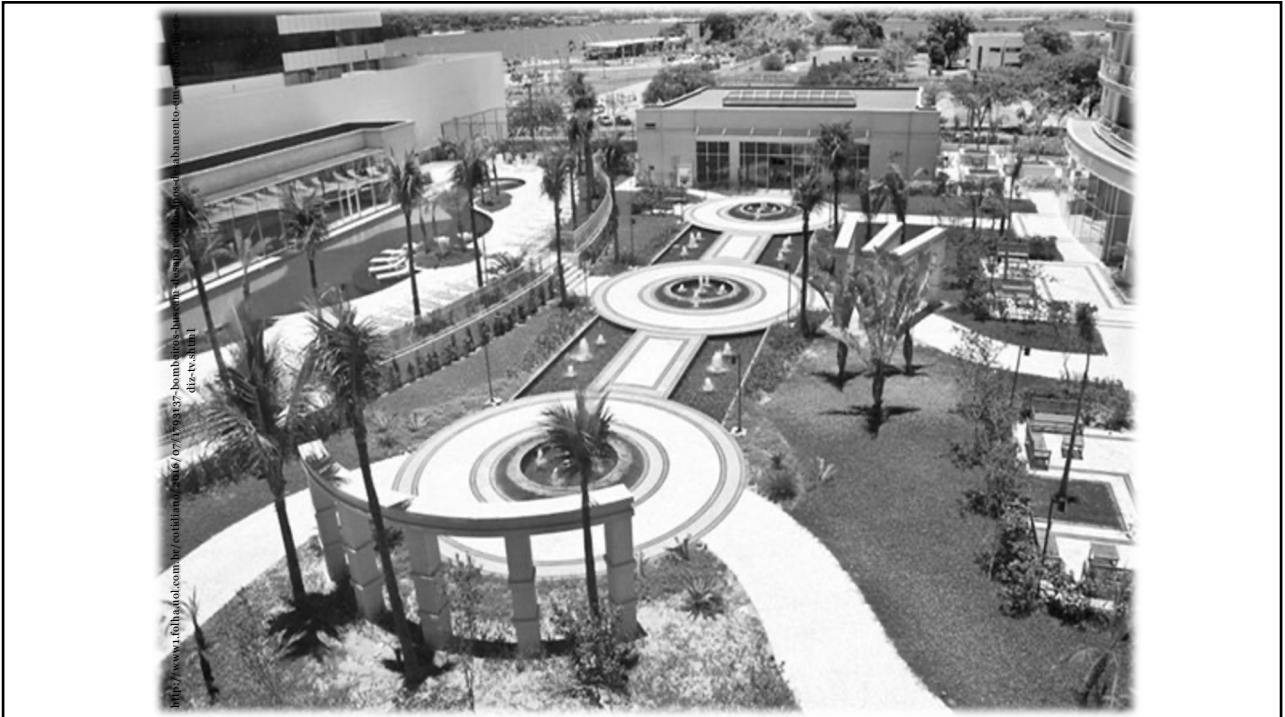
Drone mostra o estrago no Grand Parc, na Enseada do Suã, em Vitória. Suspeita é de vazamento de gás, segundo Corpo de Bombeiros.

**Colapso**  
punzionamiento  
área de recreación  
de un condominio  
de lujo

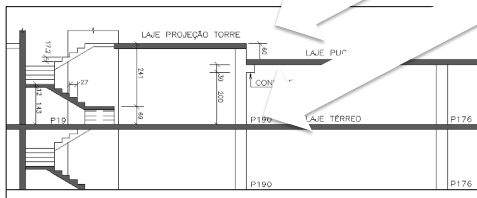
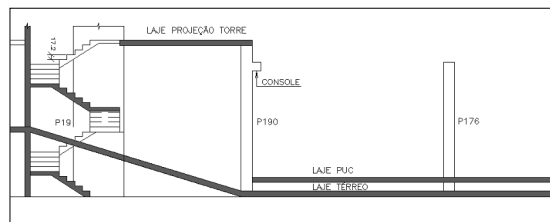
### COLAPSO ESTRUTURAL

junta de dilatación → losa apoyada

continua → losa engastada

Situação antes do colapso

Situação após colapso

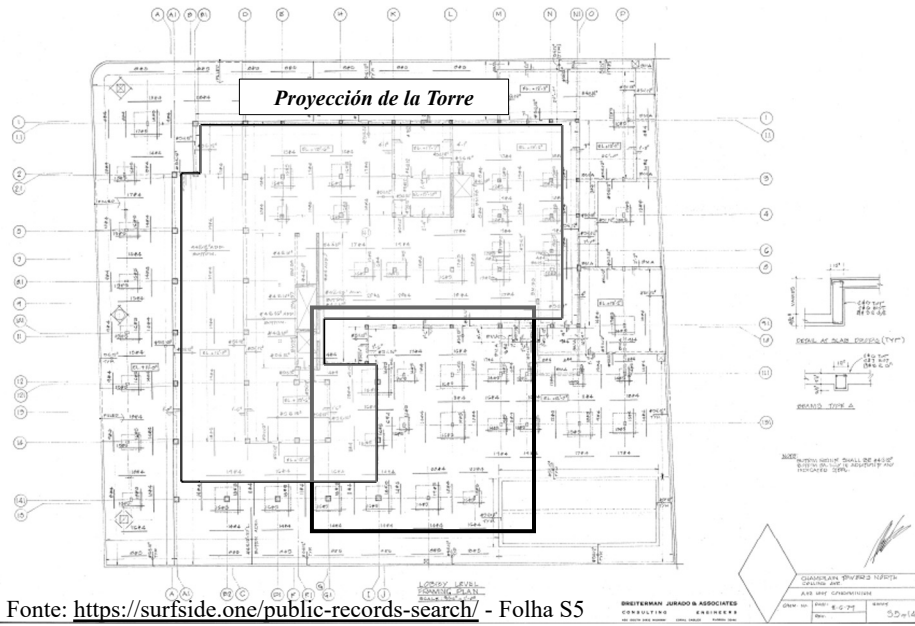
### SurfSide MIAMI 2021 12 pisos

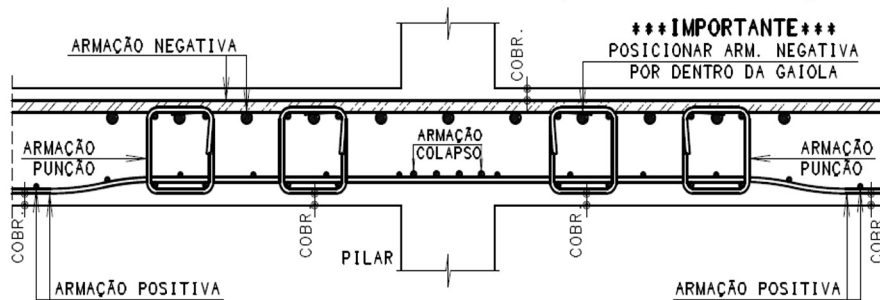
### CORTE TÍPICO NAS ARMAÇÕES DE PUNÇÃO E COLAPSO PROGRESSIVO (SEM CAPITEL)

AS BARRAS LONGITUDINAIS DEVEM ESTAR RIGOROSAMENTE ENCOSTADAS E AMARRADAS NOS QUATRO CANTOS DOS ESTRIBOS

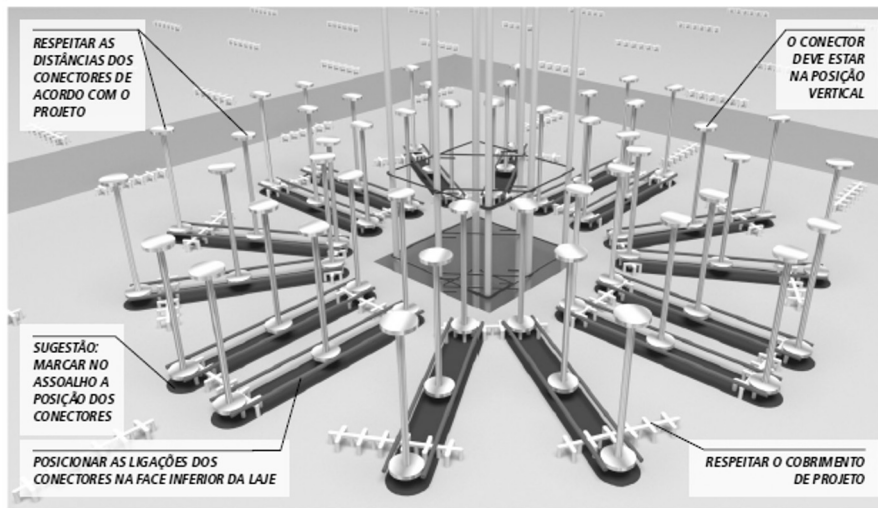
Figura 5.8  
ETAPA 1 | Posicionamento dos conectores/studs

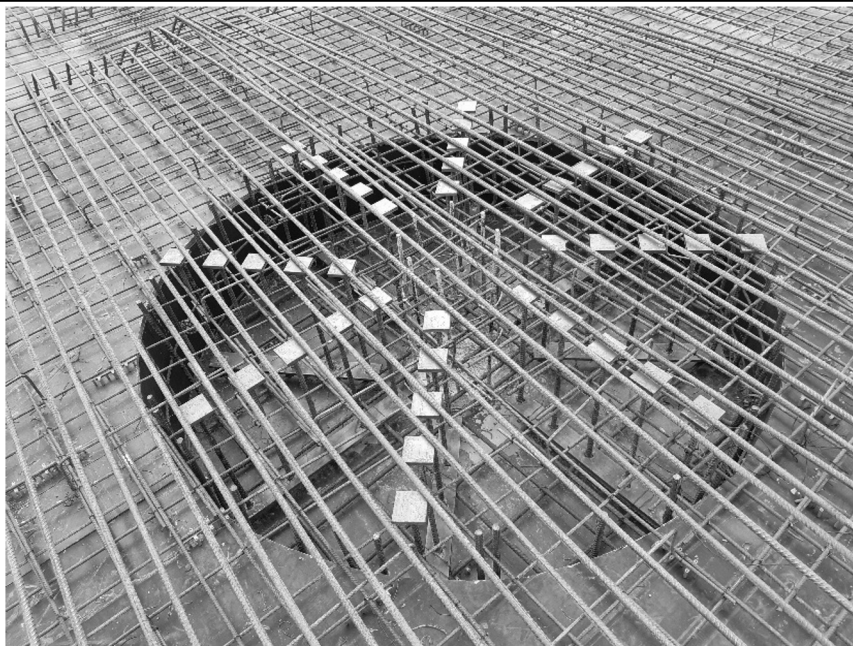
Fonte: Acervo PhD. Capitel com armadura de punção ("studs").
