Torres Champlain Towers South
8777 Collins Avenue, Miami Surfside
Inaugurado en 1981 por el contratista Nathan Reiber
Champlain Towers North, 1981 & Champlain Towers East, 1994
Todos en forma de L con 12 plantas
Colapso alrededor de 1h30 EDT
junio 30, 2021 40 años

Primera Lección

Hipótesis del “Gatillo”

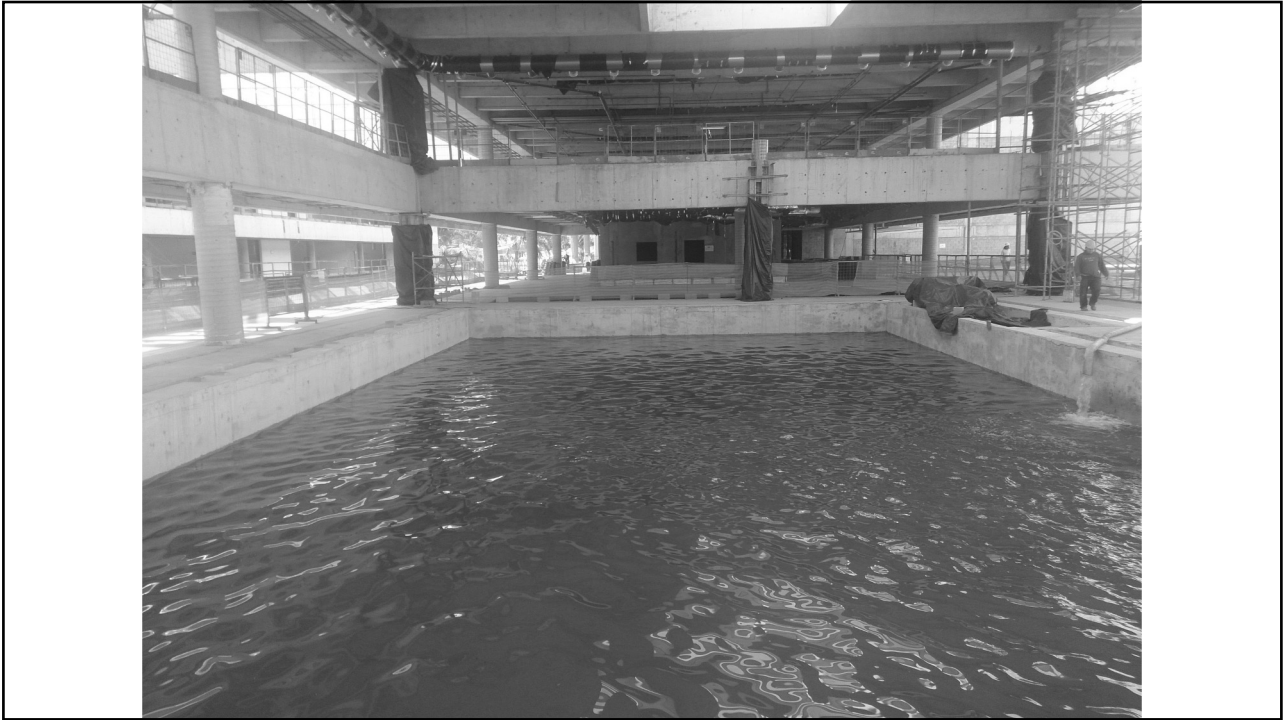
Sobre início del colapso hay consenso:
 Punzonamiento de la losa de recreación

*Recuerdo y ejemplo del concepto de
 punzonamiento*

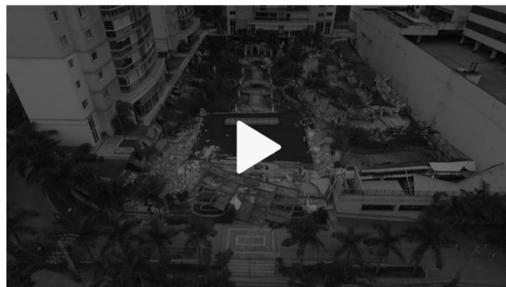
Drone mostra o estrago no Grand Parc, na Enseada do Suá, em Vitória. Suspeita é de vazamento de gás, segundo Corpo de Bombeiros.

As torres do condomínio de luxo Grand Parc Residencial Resort, na Enseada do Suá, em Vitória, foram esvaziadas após toda a **área de lazer desabar, na manhã desta terça-feira (19)**. Quatro pessoas ficaram feridas e **um porteiro ficou desaparecido até as 17h. Ele foi encontrado morto**. O desabamento aconteceu por volta de 3h.

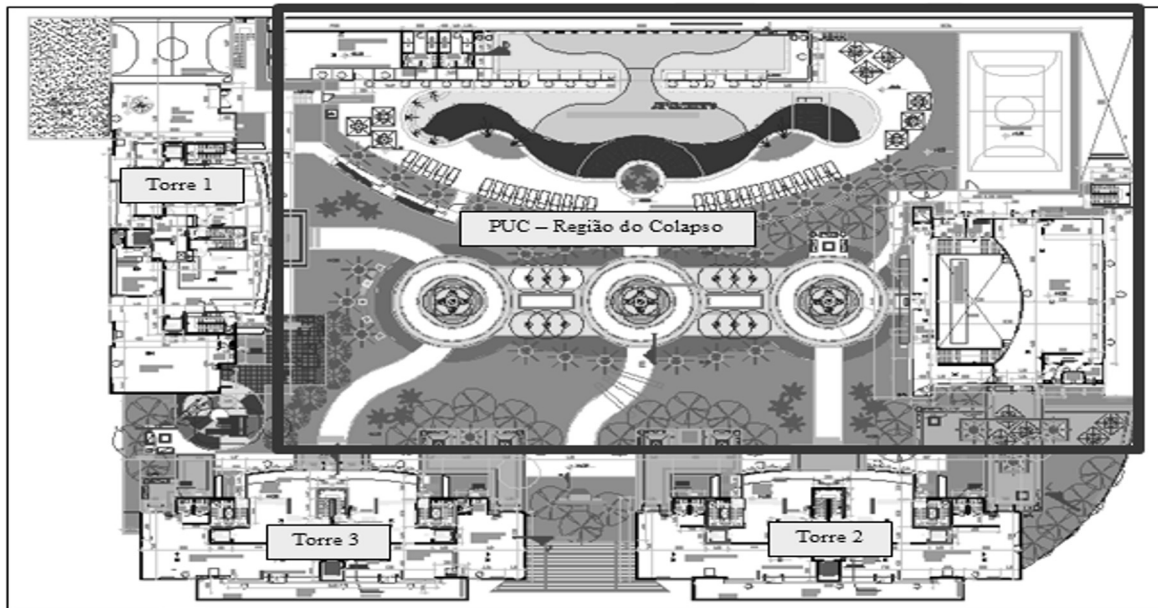
- fecha: 19.07.2016 (03 h)
- 6 años de edad

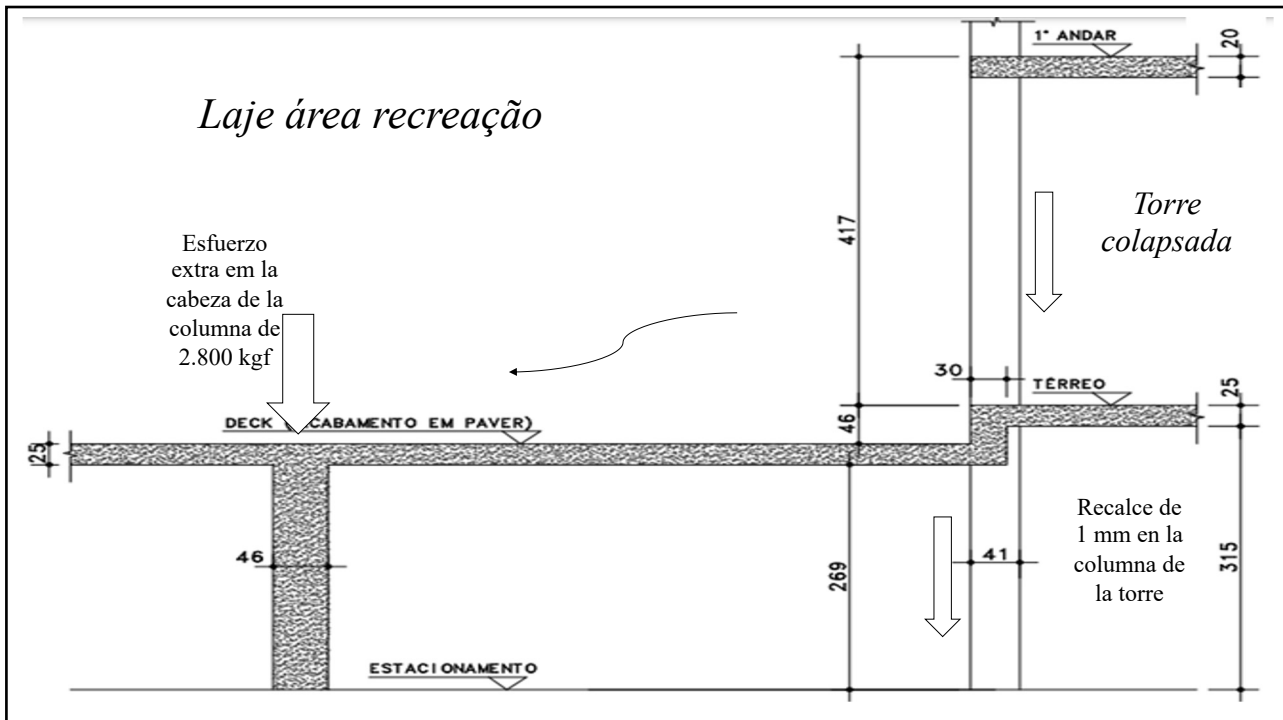
ARMADURA SUPERIOR PILAR 61x61 cm

Laje recreação sob torre que não colapsou mas laje colapsou

Fonte: <https://surfside.one/public-records-search/> hoja S5

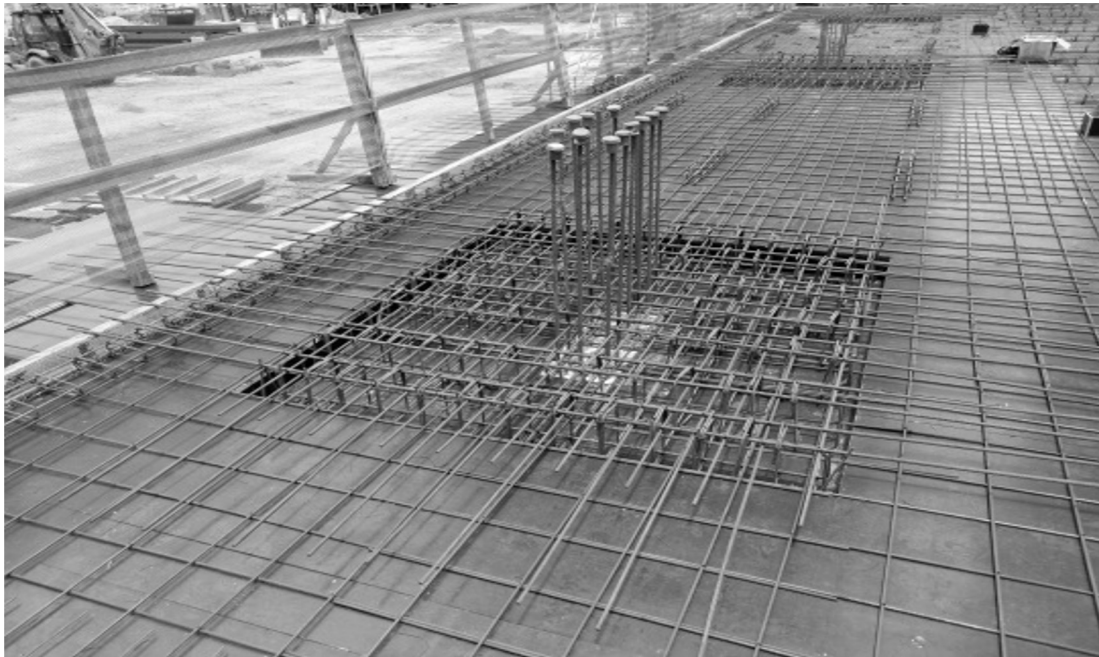
**Ejemplos de como
dibujar para resistir
al punzonamiento**

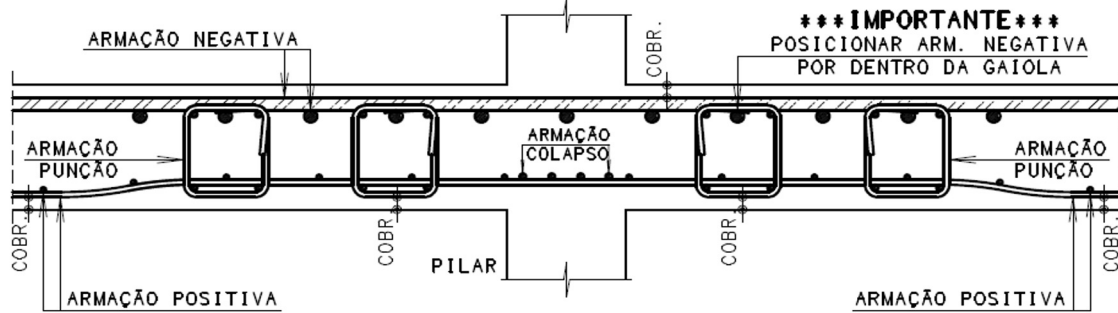
CORTE TÍPICO NAS ARMAÇÕES DE PUNÇÃO E COLAPSO PROGRESSIVO (SEM CAPITEL)

DETALHE DE AMARRAÇÃO NOS ESTRIBOS

AS BARRAS LONGITUDINAIS DEVEM ESTAR RIGOROSAMENTE ENCOSTADAS E AMARRADAS NOS QUATRO CANTOS DOS ESTRIBOS

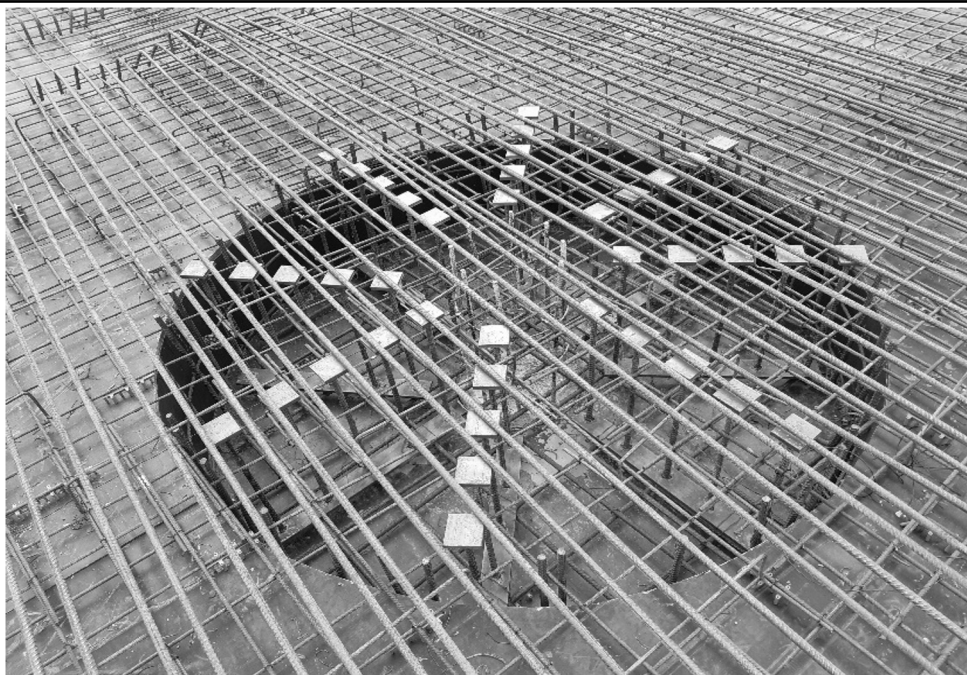
PhD. Capitel com armadura de punção ("studs").
