**Análise de Acidentes  
O melhor aprendizado!  
Visão construtiva!**

**Paulo Helene**  
Diretor Presidente do IBRACON  
Prof. Titular da Universidade de São Paulo  
Coordenador Internacional da Rede REHABILITAR CYTED  
Member fib (CEB-FIP) Model Code for Service Life

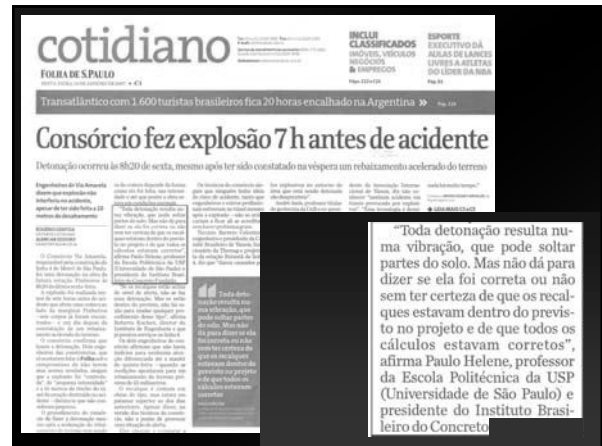
16. 12/01/07, 8:30h → desmorte a fogo com dinamite para romper a rocha dos 3m faltantes do rebaixo;

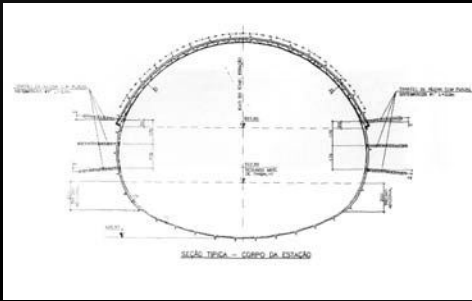
17. 12/01/07, 11h → término dos furos dos tirantes de reforço na parede esquerda e início dos furos na parede direita, porém ainda sem inserção das hastes metálicas, nem das resinas de pega rápida;

18. 12/01/07 14:25h → início de queda de fragmentos de concreto projetado da abóbada (calota), além do aumento da fissura de 2cm aparecida no dia anterior e ruídos de colapso;

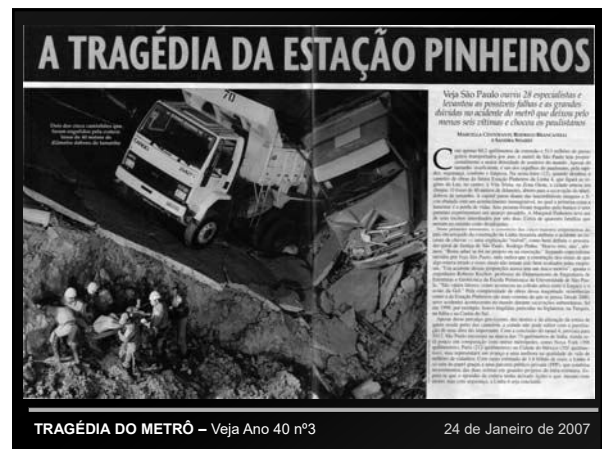
12/01/07 14:50h → parede do poço desmorona e leva 5 caminhões e 3 carros, rua Capri com micrônibus é tragada. Saldo: 7 mortos, 55 casas interditadas, 132 moradores desalojados.

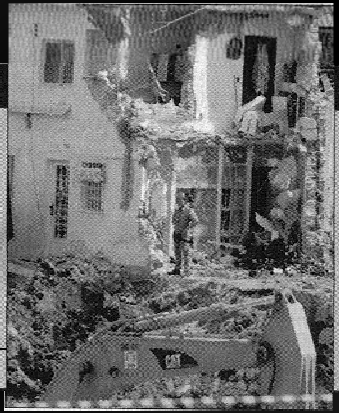
23/1/2007

Correspondência interna do Metrô mostra que moradora do número 87 da Rua Capri reclama há oito meses "de trincas e rachaduras na casa toda"

A senhora Carmen reclama que há trincas e rachaduras pela casa toda, as paredes estão descascando, está entrando água pelo telhado, as telhas estão rachadas, e tem óleo espalhado (devido ao maquinário utilizado pela obra) pela rua e seu quintal, diz que não pode lavar roupa tem medo de cair no quintal como já ocorreu. Esses problemas já ocorrem há 8 meses e ninguém resolveu até agora.

As casas da região do desabamento são demolidas. Entre elas, a de número 87, de Carmen de Leoni.

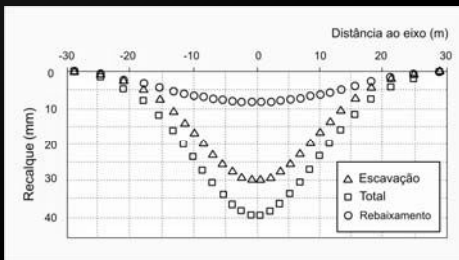
Bacia de Recalques  
Seção em Solo

Curvas de deslocamentos verticais – seções em solo

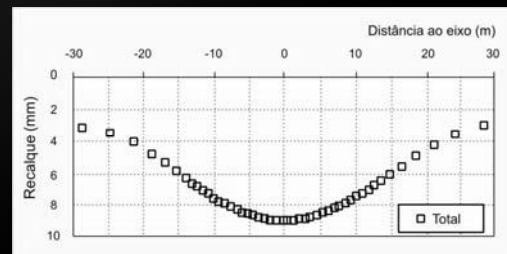
Bacia de Recalques  
Seção em Rocha

Curvas de deslocamentos verticais – seções em rocha

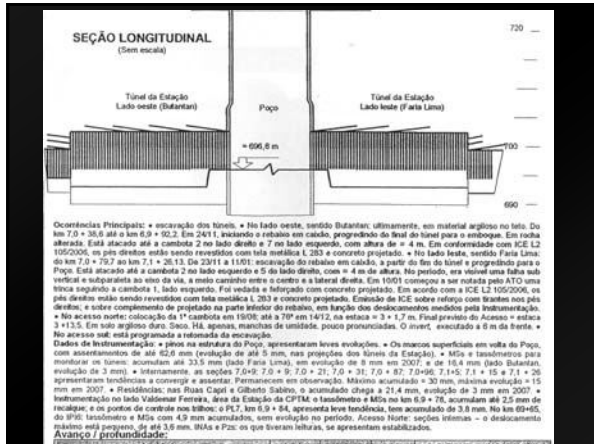
**Recalques e distorções encontrados dentro da área de influência da obra, 45°**

**Recalques e Distorções Medidos 2,5mm a 62mm, junto ao poço nas vésperas do acidente**

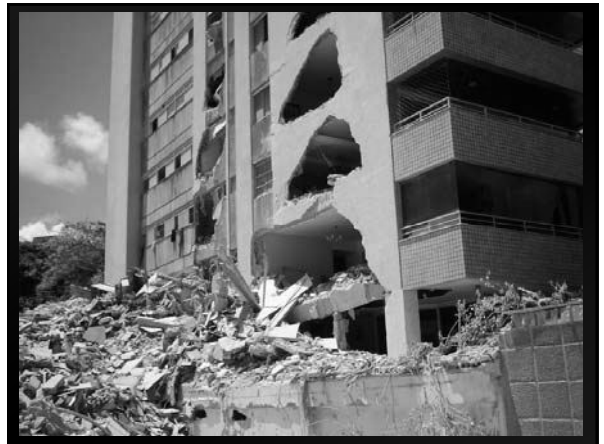
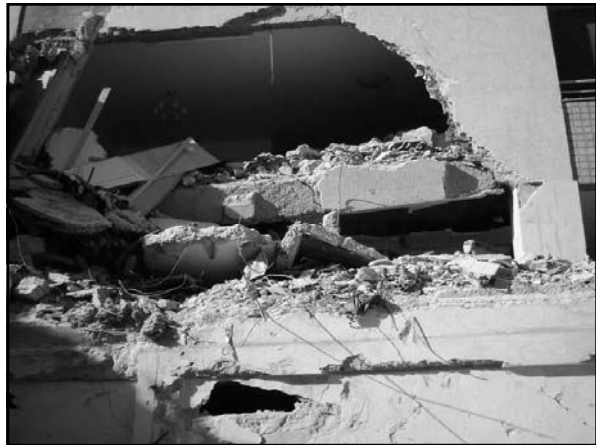
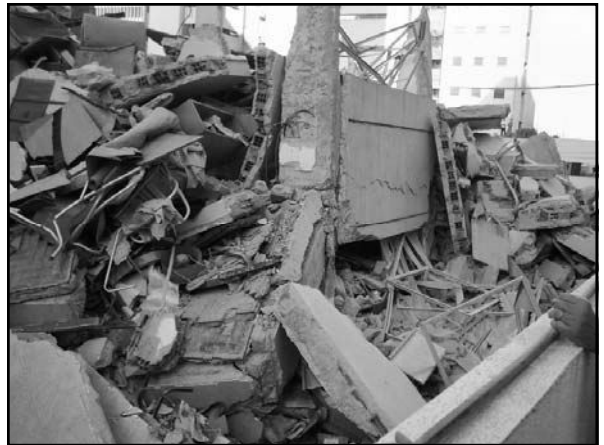
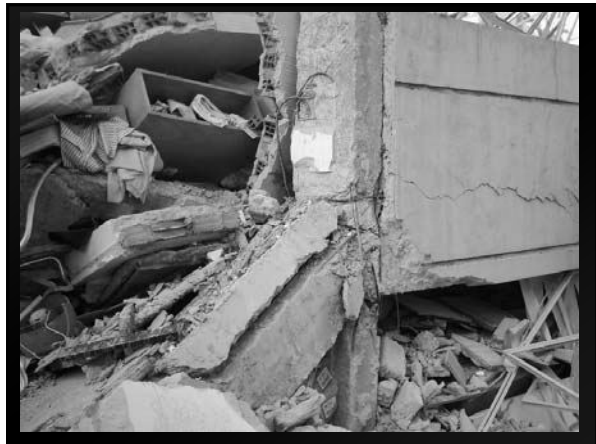
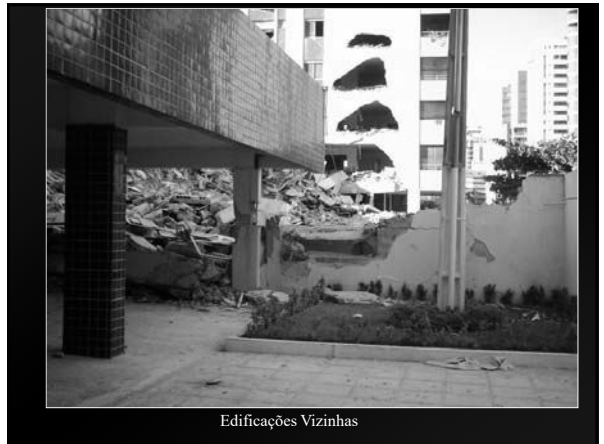
*Edificações Vizinhas*

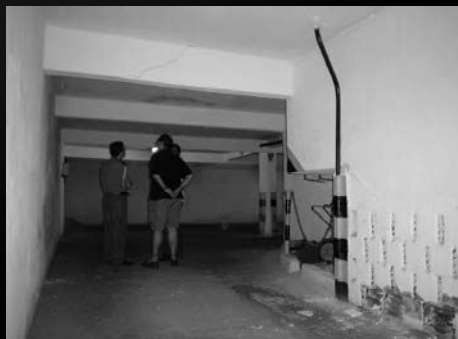
Moradores acompanham a vistoria efetuada pela CONDECIPE

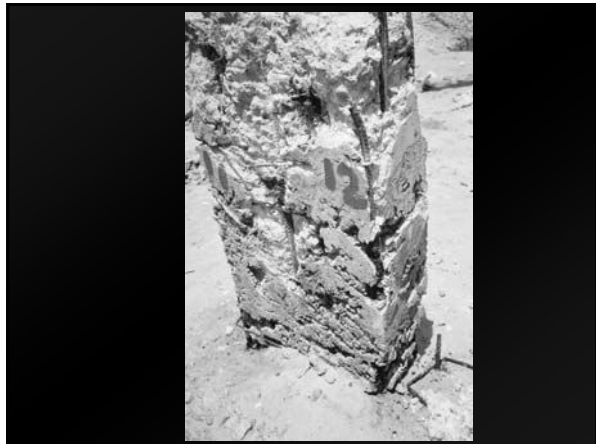
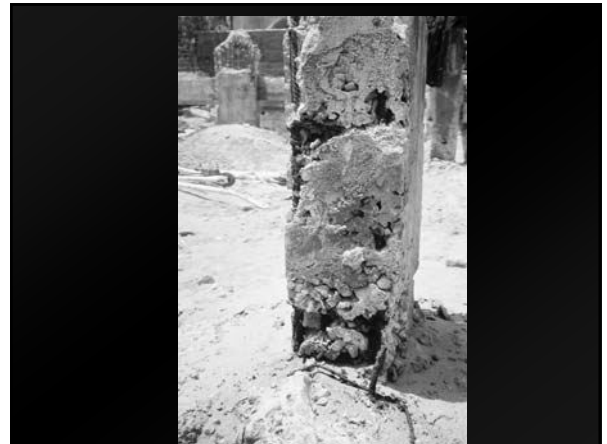
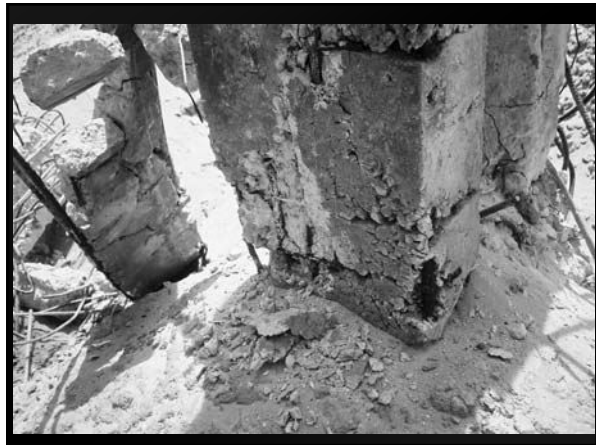
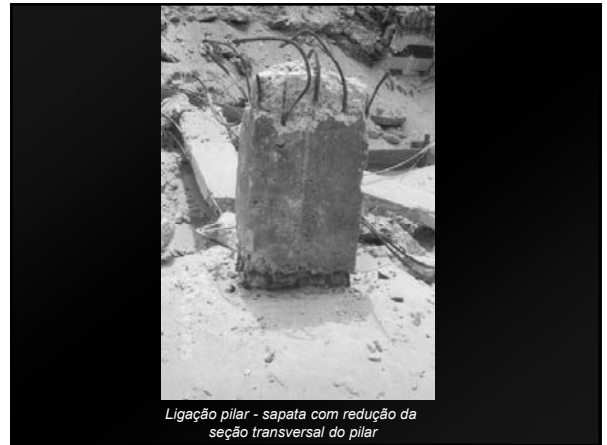
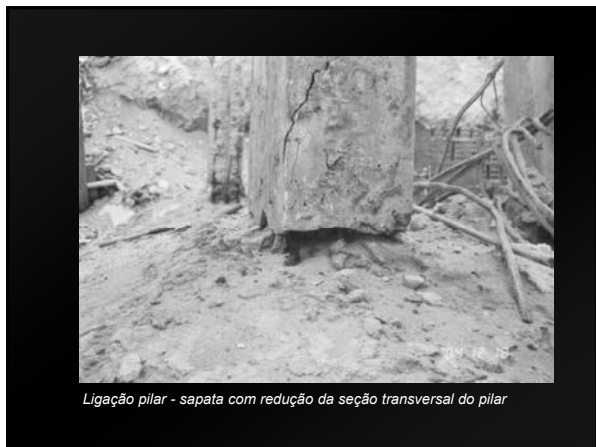
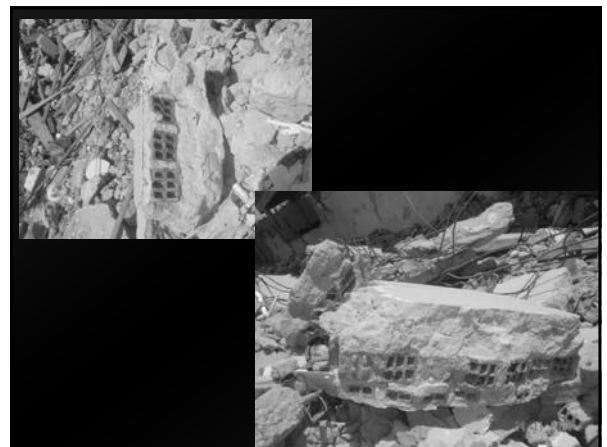
Corrosão dos estribos e flambagem da armadura

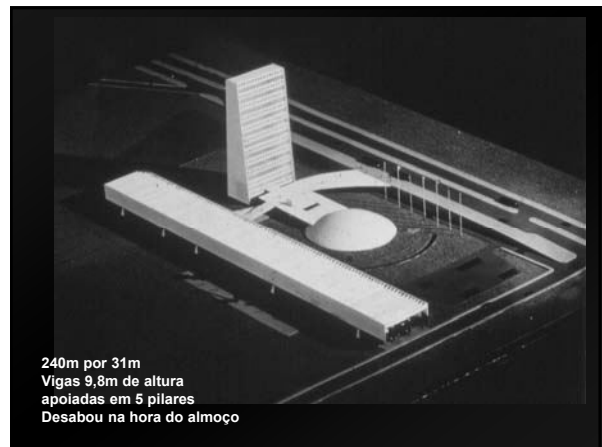
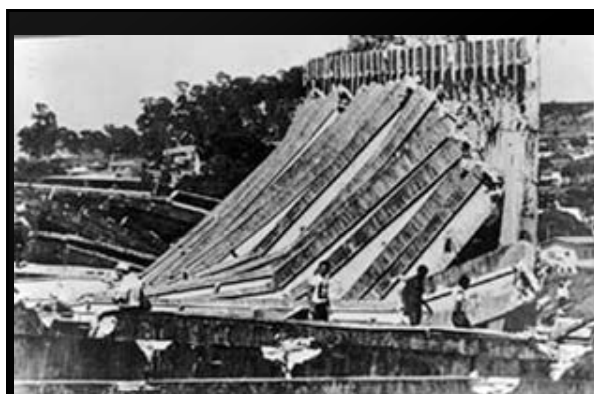
**Pavilhão de Exposições da Gameleira**  
**Arq. Oscar Niemeyer**  
**Belo Horizonte, MG**  
**Obra em Construção**  
**04 de fevereiro de 1971**  
**64 mortos**  
**mais de 100 feridos**

1. Fissuras nas vigas, inclinadas finas e próximas dos apoios;
2. Escoramento “preso”;

*Ausência plano de descimbramento*  
*Pilares com até 2.850 tf*

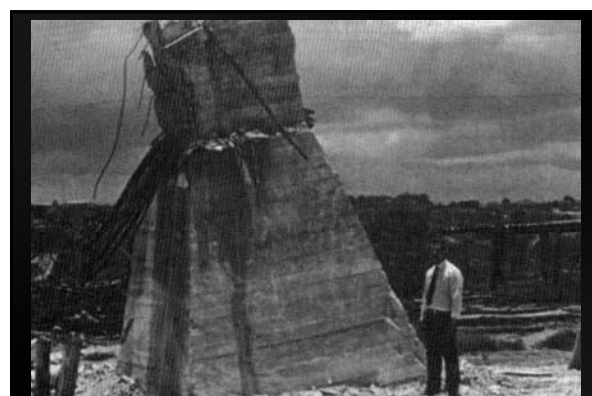
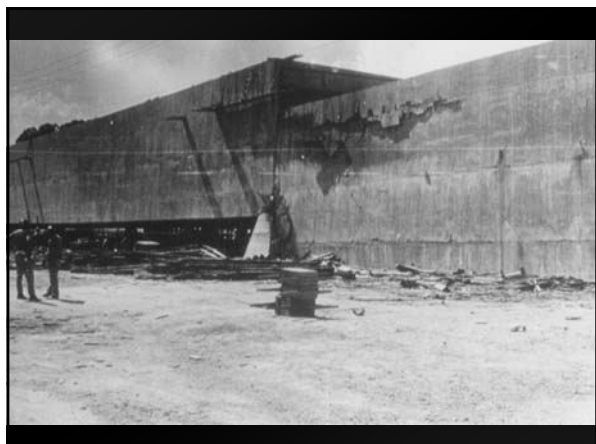
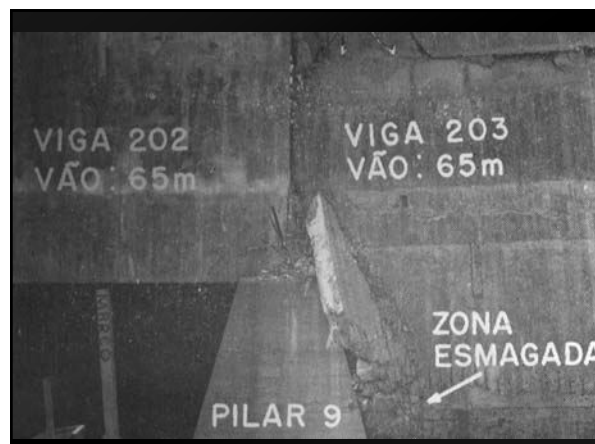
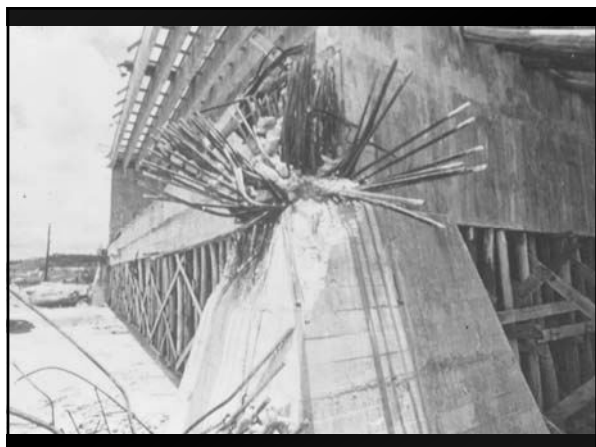
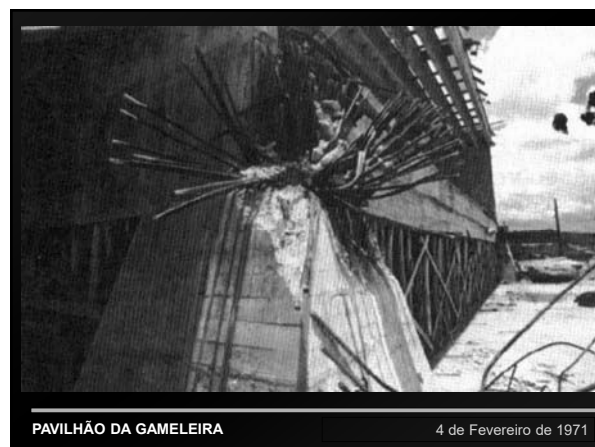
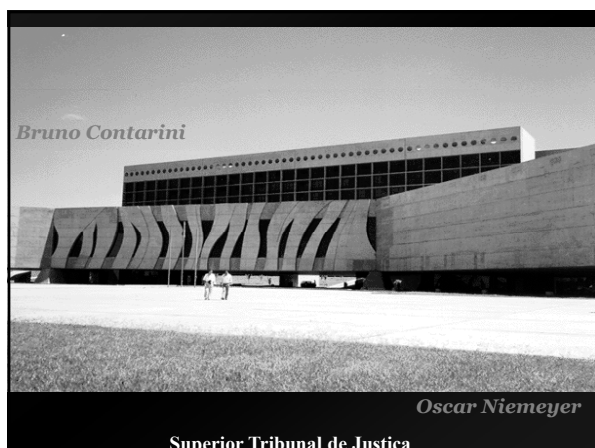
PAVILHÃO DA GAMELEIRA

Sem exceções, todas estas obras pediram por socorro e ninguém ouviu. O pilar 5 do Pavilhão da Gameleira estava afundando. O grito por socorro do pilar não foi suficiente para paralisar a obra. Havia um cronograma a ser cumprido. O Palace II no Rio por mais de dois anos gritou por socorro. Os responsáveis, construtora e síndicos do condomínio, optaram por aplicar um analgésico. Algum técnico se dispôs a aplicar uma “massinha” barata onde saía fragmentos de um dos pilares. Por dias, até semanas, o túnel do Metrô de São Paulo clamou por socorro. Fissurou o solo no entorno, incomodou a vizinhança, fissurou casas, aumentou as infiltrações, por fim, fissurou o concreto projetado do túnel e mesmo assim só desabou no dia seguinte.
