# APRENDENDO COM OS ACIDENTES

*“do Laboratório de Pesquisa aos Canteiros de Obras”*

**Paulo Helene**

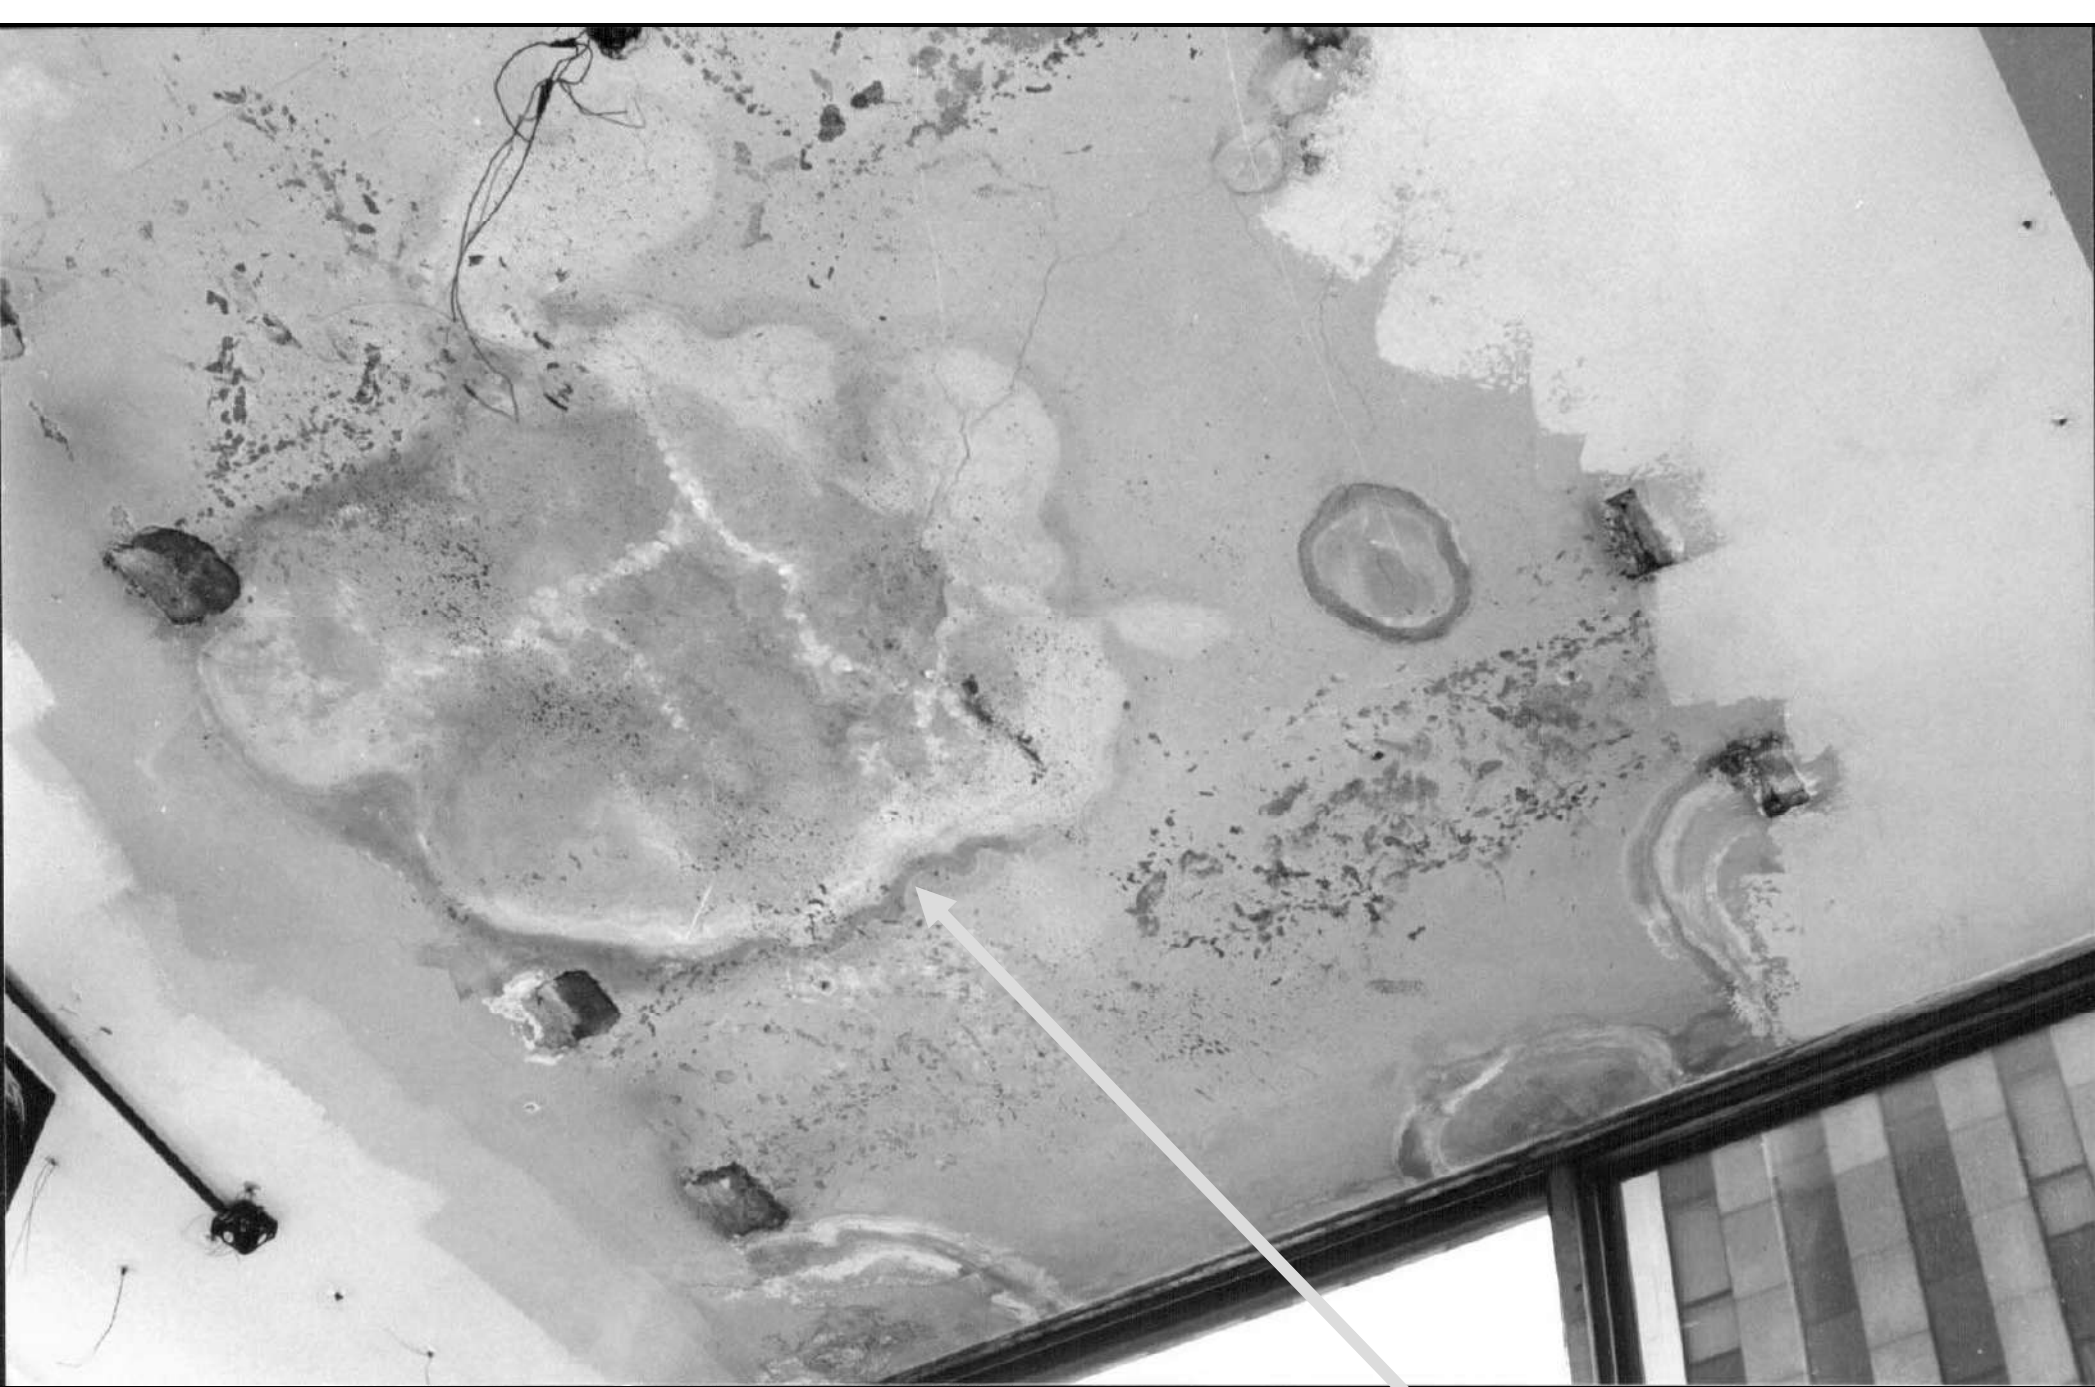
Regiões com manchas de infiltrações

Fissuras com percolação de água

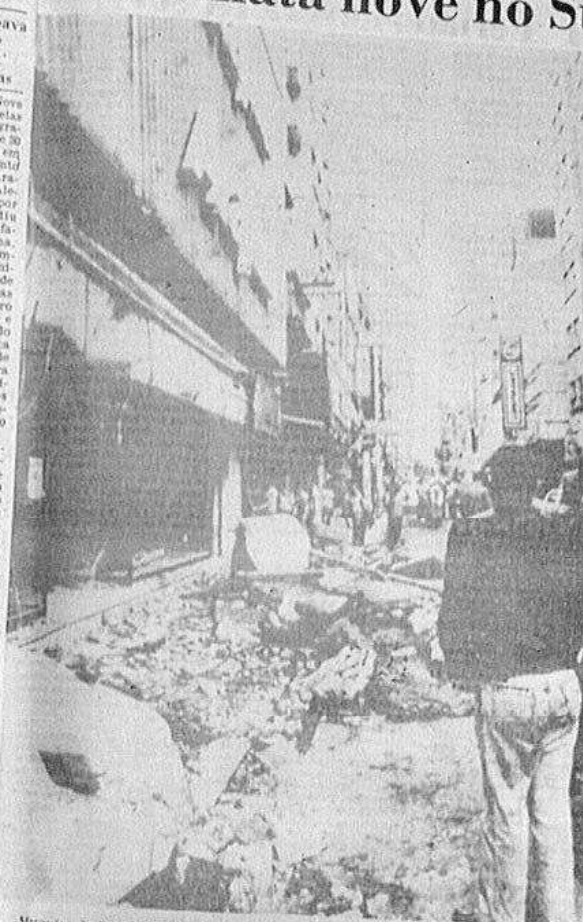
Marquise da loja cai durante promoção da Arapuçá: nove mortos e dez feridos graves

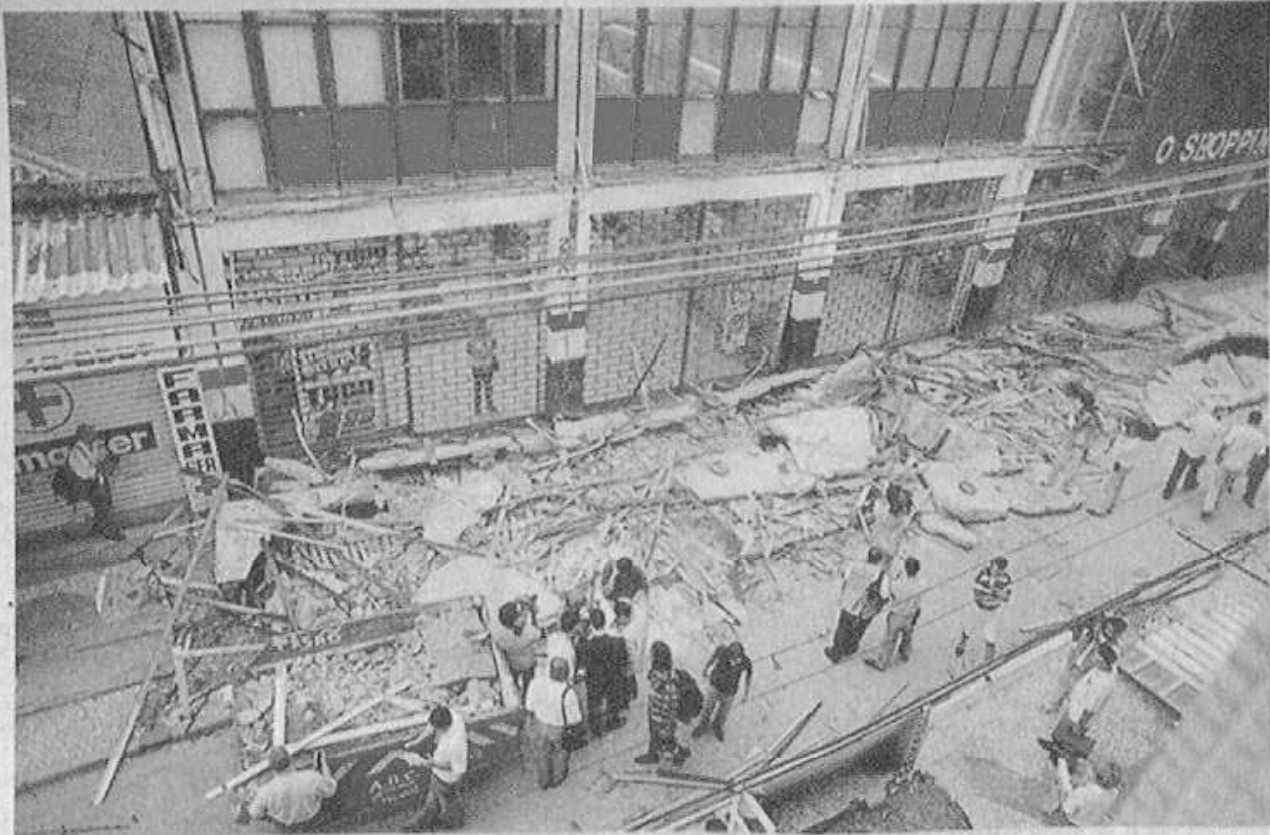
Destroços das duas marquises de 30 metros de comprimento que desabaram da fachada de loja no centro de São Caetano do Sul

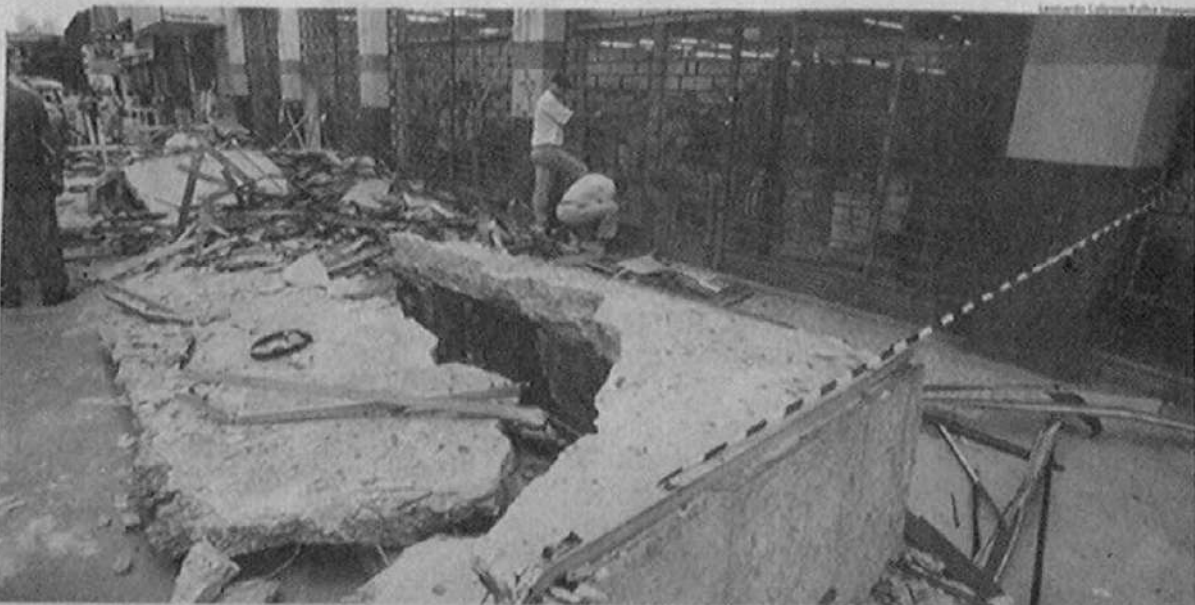
# Falta de ferragens pode ter causado queda

Área interditada em calçada do centro de São Caetano com parte da marquise que desabou de prédio comercial, matando duas pessoas ontem
