**Torres Champlain Towers South**  
**8777 Collins Avenue, Miami Surfside**  
**Inaugurado em 1981, investidor/construtor Nathan Reiber**  
**Champlain Towers North, 1981 & Champlain Towers East, 1994**  
**Todos em forma de L com 12 andares**  
**Colapso por volta das 01h 30**  
**24 de Junho de 2021 40 anos de idade**  
**98 mortos**

Sobre a sequência do colapso há consenso:

## Hipóteses do “Gatilho”

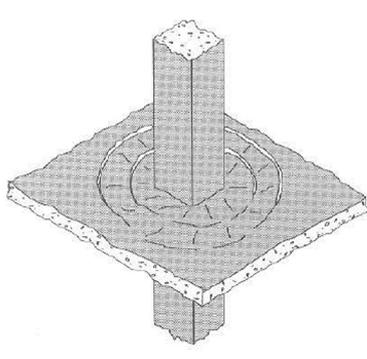
**Punção**

**Manifestação Típica**

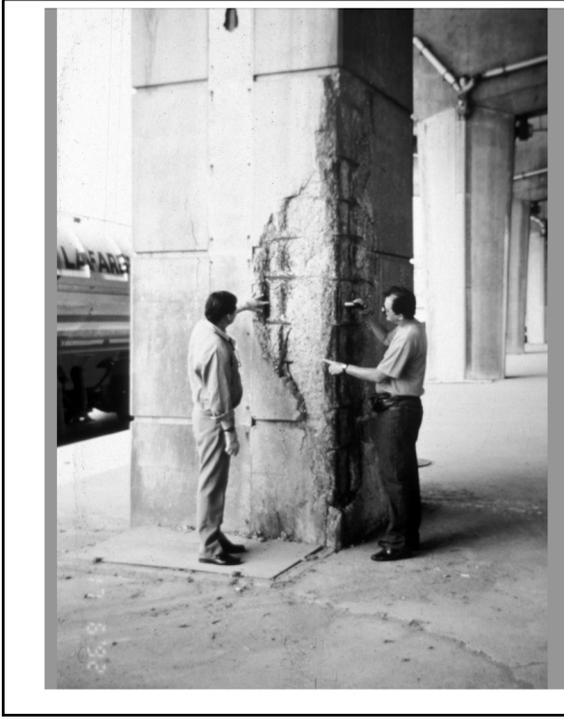
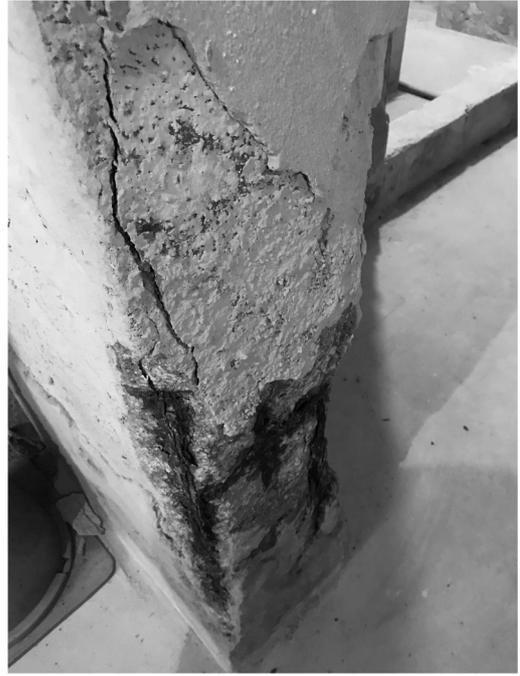
O Relatório estrutural de Morabito, 2018, demonstra que a corrosão das armaduras nos pilares era inicial e jamais suficiente para justificar um colapso

Figure J1: Typical cracking and spalling at parking garage columns
