Torres Champlain Towers South
8777 Collins Avenue, Miami Surfside
Inaugurado em 1981, investidor/construtor Nathan Reiber
Champlain Towers North, 1981 & Champlain Towers East, 1994
Todos em forma de L com 12 andares
Colapso por volta das 01h 30
24 de Junho de 2021 40 anos de idade
98 mortos

Sobre a sequência do colapso há consenso:

Hipóteses do “Gatilho”

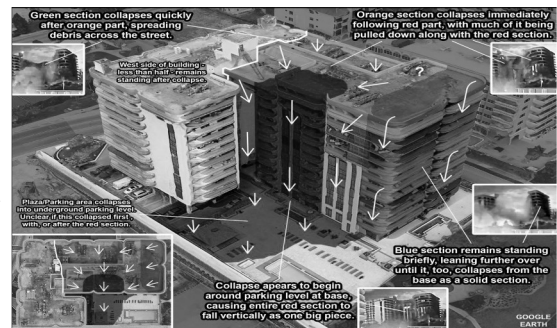
1. laje de recreação
2. 1ª parte da torre
3. 2ª parte da mesma torre
4. 3ª parte da mesma torre
5. parte lateral da torre

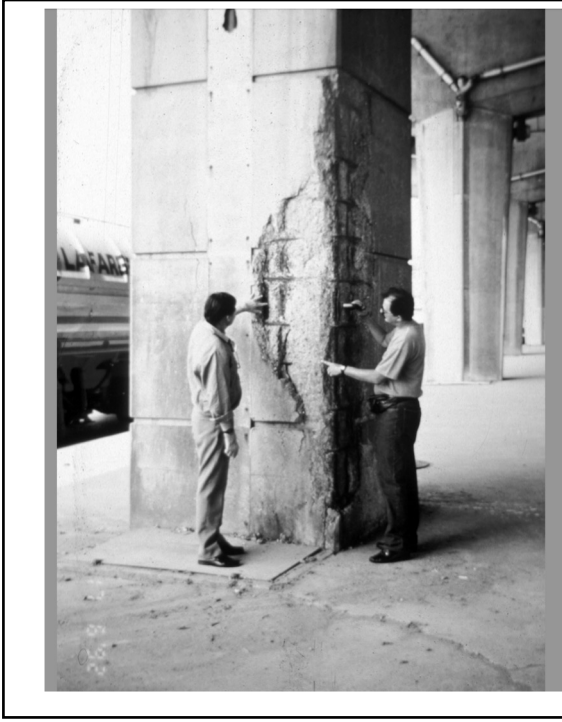
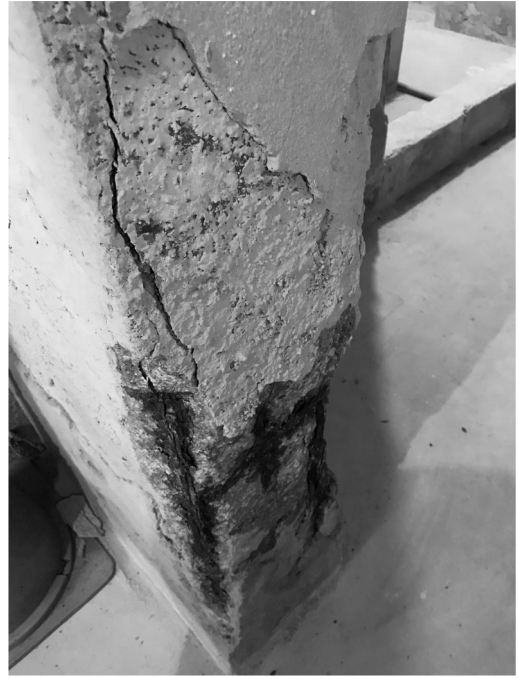
O Relatório estrutural de Morabito, 2018, demonstra que a corrosão das armaduras nos pilares era inicial e jamais suficiente para justificar um colapso

Figure J1: Typical cracking and spalling at parking garage columns

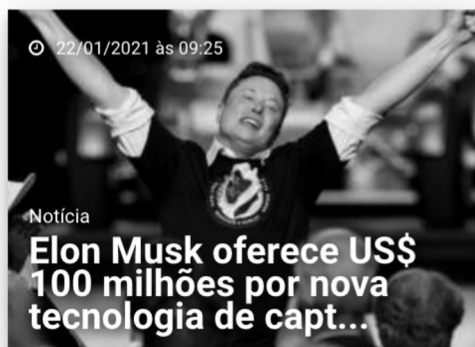
O geofísico **Mika McKinnon** apontou uma série de falhas no plano de **Elon Musk** para cavar túneis em **Miami**, como a sua empresa **The Boring Company** tem feito em várias outras cidades dos **Estados Unidos**. Em entrevista ao site *Curbed*, McKinnon explicou que o solo embaixo da cidade da Flórida é composto de um cárstico de calcário altamente dissolúvel, que é cheio de cavidades e cavernas – assim como o solo do oceano.

Esse seria o motivo pelo qual Miami não possui um sistema de metrô, e também porque a grande maioria das casas da cidade não tem porões. Essa característica geográfica também faz com que a cidade seja particularmente suscetível a inundações.

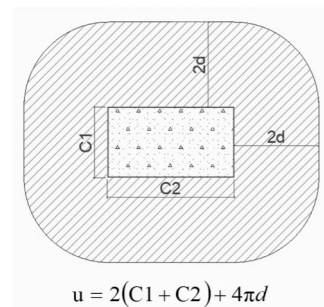
$C_1 = 36 \text{ cm}$ $C_2 = 46 \text{ cm}$

Contorno C'
