# Colapso del edificio Champlain Towers, Miami. *Lecciones aprendidas de un caso de punzonamiento*

**Paulo Helene**  
Diretor PhD Engenharia  
Presidente e Conselheiro Permanente IBRACON  
Prof. Titular Universidade de São Paulo  
Gestor e Ex-Presidente ALCONPAT Internacional  
Member fib(CEB-FIP) Model Code for Service Life Design  
Conselheiro da CNTU e SEESP

Torres Champlain Towers South

8777 Collins Avenue, Miami Surfside

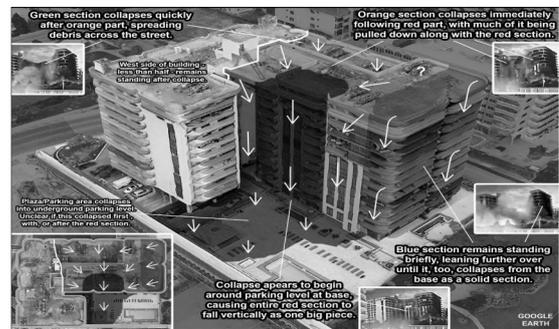
Sobre a sequência do colapso há consenso:

1. laje de recreação
2. 1ª parte da torre
3. 2ª parte da mesma torre
4. 3ª parte da mesma torre
5. parte lateral da torre
