LECCIONES APRENDIDAS DEL COLAPSO DEL EDIFICIO CHAMPLAIN TOWERS SOUTH, FLORIDA, USA

Paulo Helene
Presidente y Consejero de IBRACON
Prof. Titular de Universidad de São Paulo
Fundador y ex-Presidente de ALCONPAT Int.
Deputy Chairman **fib** Mode Code for Service Life Design

Torres Champlain Towers South

8777 Collins Avenue, Miami Surfside

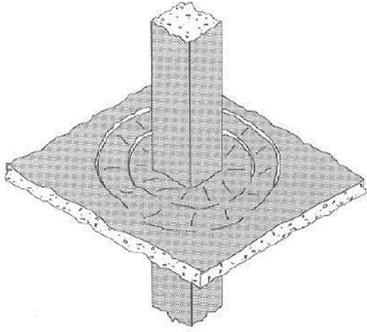
Punção

Manifestação Típica

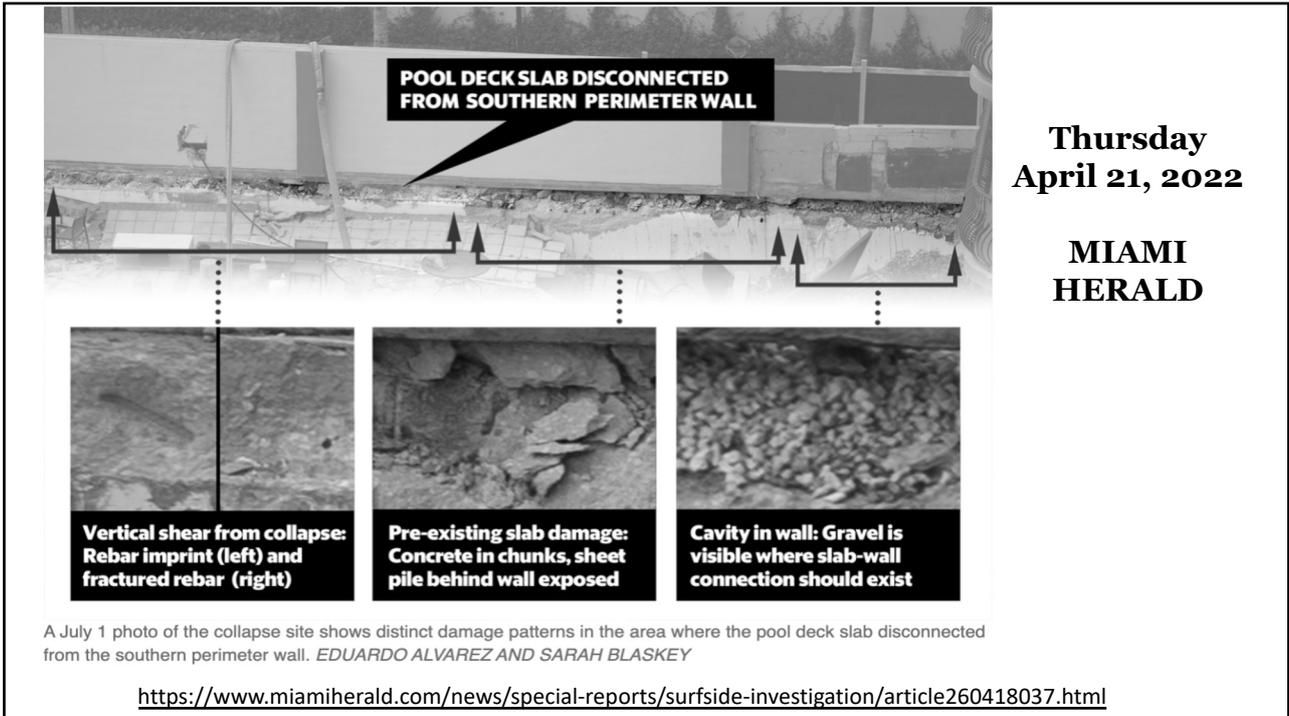
A photo of the Champlain Towers South pool deck shows the slab disconnected from the southern wall during the June 24 collapse. Damage in the failure plain is not uniform, indicating pre-existing damage to portions of the slab at the connection, according to engineer Dawn Lehman. Robert Lisman
