Especialização em Patologia e Perícia das Construções

Colapso do edifício Champlain Towers, Miami Surfside. Lições aprendidas

Torres Champlain Towers South

8777 Collins Avenue, Miami Surfside

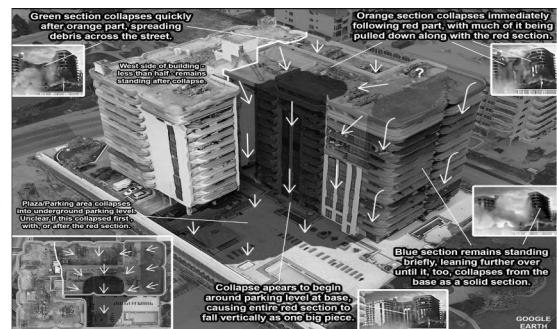
Sobre a sequência do colapso há consenso:

1. laje de recreação
2. 1ª parte da torre
3. 2ª parte da mesma torre
4. 3ª parte da mesma torre
5. parte lateral da torre

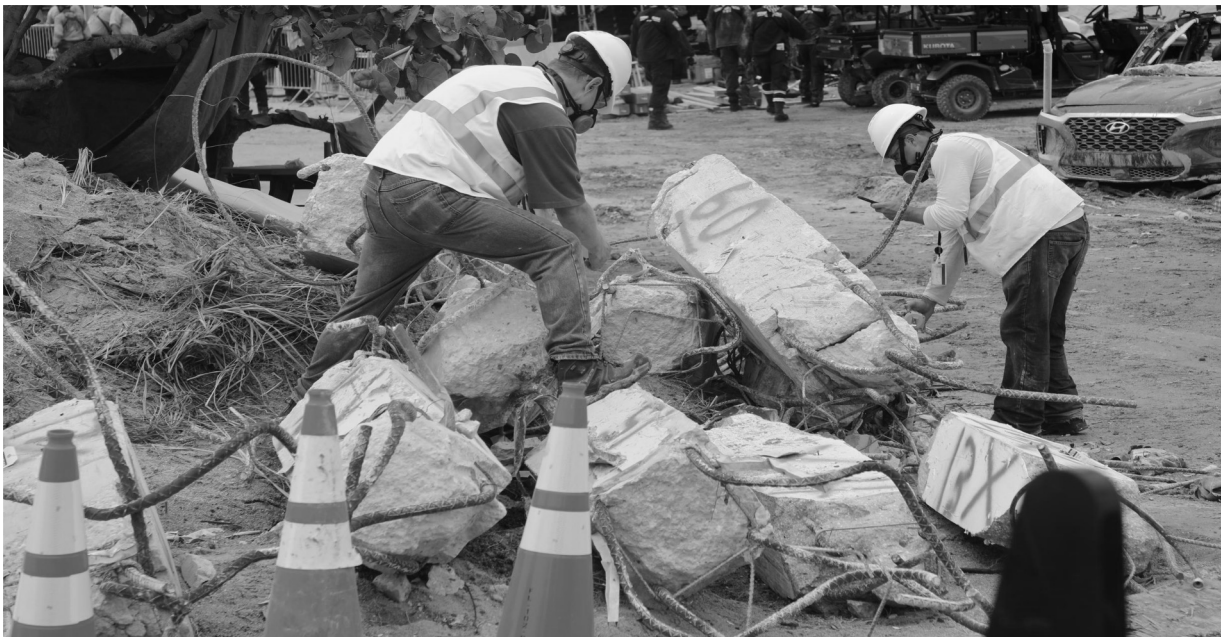
Pilares

- ✓ Concreto pilares da garagem até o terceiro andar: 6.000psi (41,4 MPa)
- ✓ Concreto lajes até o 8 andar: 4.000psi (27,6 MPa)
- ✓ Armadura pilar 61x61cm : 12Ø32 → $A_s=98,28\text{cm}^2$ → $\rho=2,64\%$
- ✓ Armadura pilar 41x41 cm : 8Ø36 → $A_s=80,48\text{cm}^2$ → $\rho=4,79\%$
- ✓ Armadura pilar 36x46 cm: 10Ø32→ $A_s=81,9\text{cm}^2$ → $\rho=4,95\%$
- ✓ Espessura lajes: 25cm (térreo), 20cm (tipo)
- ✓ Armadura inferior lajes: Ø12,7 C/30cm→ $\rho=0,17\%$ (térreo), 0,19% (tipo)
- ✓ Não foi encontrado em projeto detalhe de armadura de punção

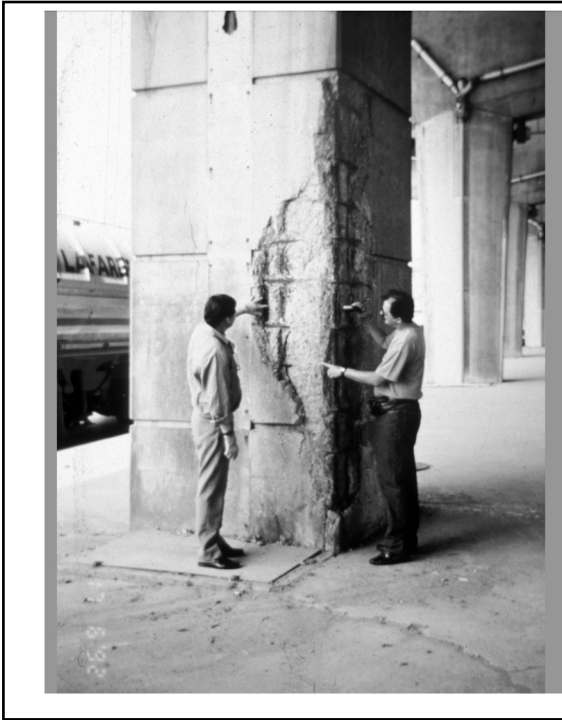
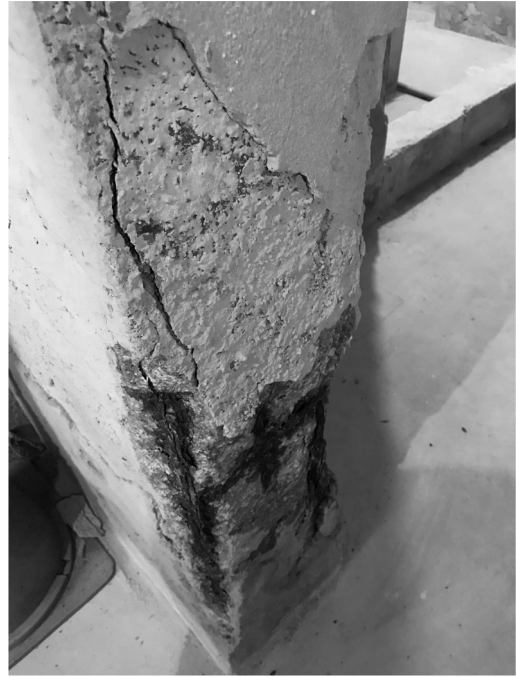
O Relatório estrutural de Morabito, 2018, demonstra que a corrosão das armaduras nos pilares era inicial e jamais suficiente para justificar um colapso

Figure J1: Typical cracking and spalling at parking garage columns

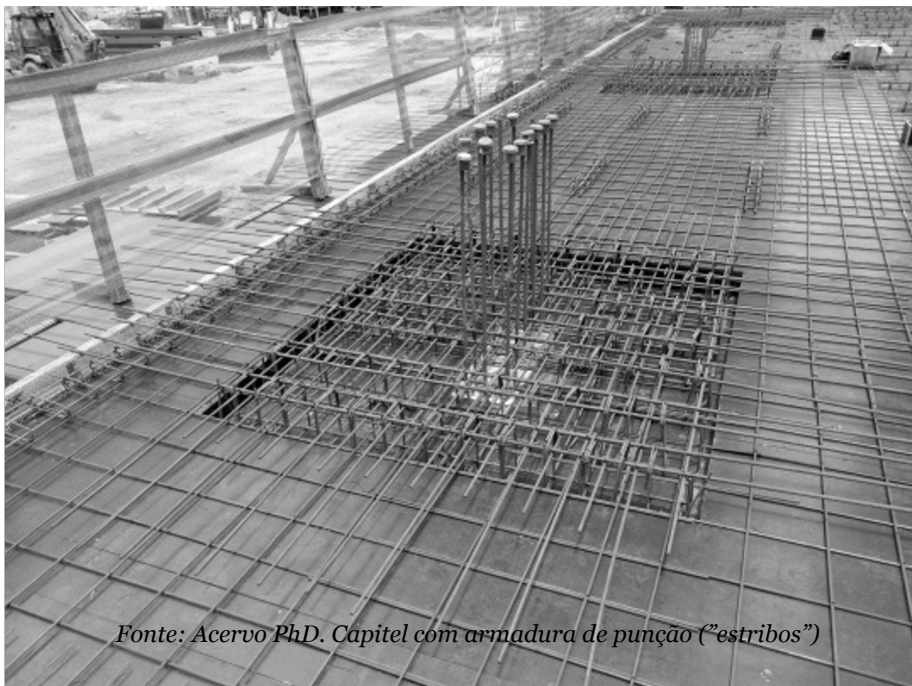
Fonte: Acervo PhD. Capitel com armadura de punção ("estribos")
