Aprendendo com Acidentes

Paulo Helene

Torres Champlain Towers South

8777 Collins Avenue, Miami Surfside

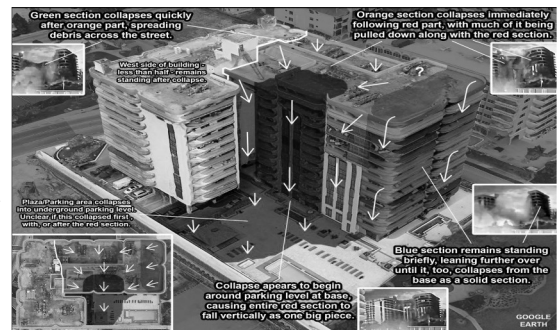
Sobre a sequência do colapso há consenso:

1. laje de recreação
2. 1ª parte da torre
3. 2ª parte da mesma torre
4. 3ª parte da mesma torre
5. parte lateral da torre

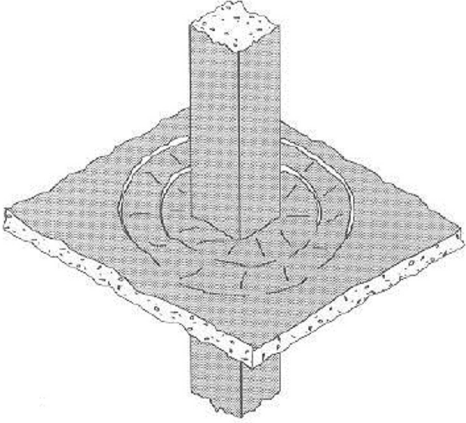
Punção

Manifestação Típica

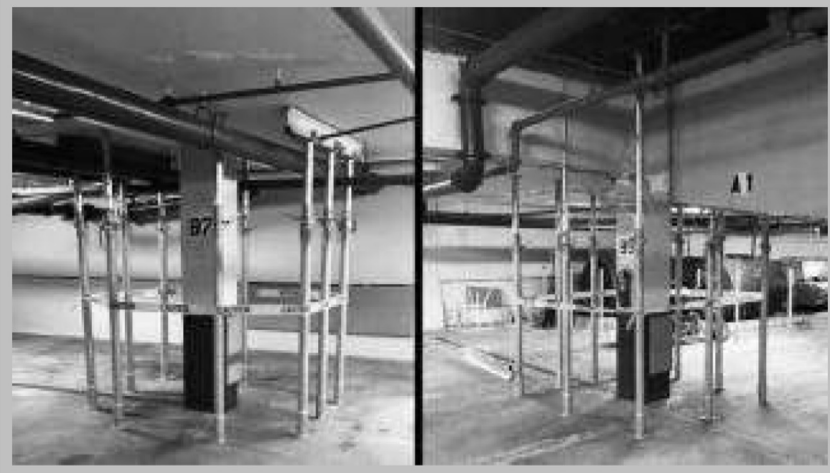
Shoring is visible around at least 11 columns at Champlain Towers North, sister building to the Champlain Towers South condo that collapsed in June 2021.

O que recomendar à Champlain Towers North ??

1. Proibir estacionar carro
2. Revisar projeto
3. Inspeccionar fisuras (muro e cabeça pilar)
4. Promover junta dilatação (consoles)
5. Verificar conceito de robustez

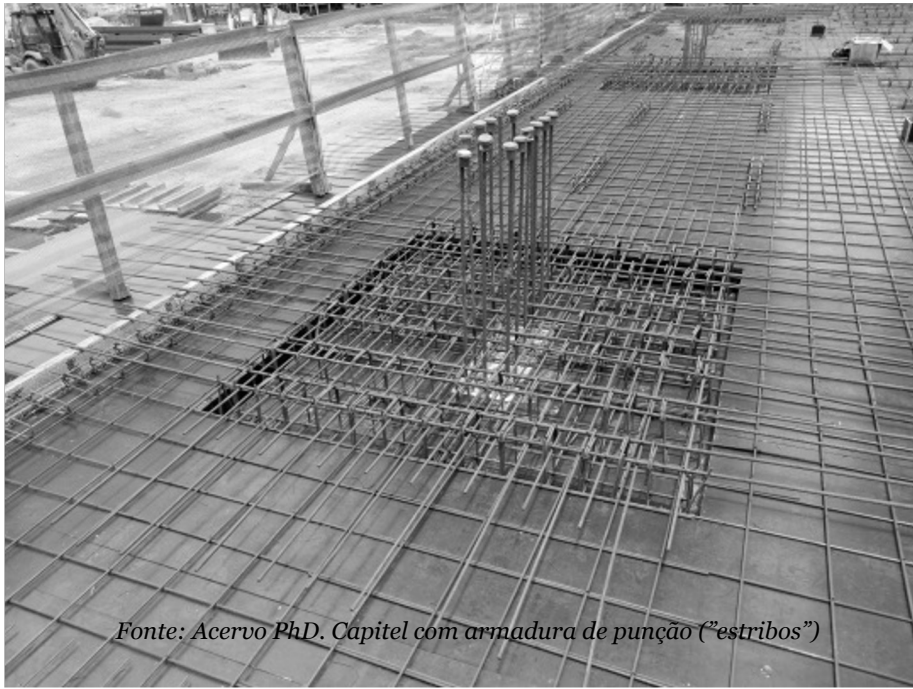
Fonte: Acervo PhD. Capitel com armadura de punção ("estribos")
