Colapso del edificio Champlain Towers, Miami Surfside *Lecciones aprendidas*

Prof. Paulo Helene

Paseo La Galería
Asunción/PY
28 de junio de 2023

Torres Champlain Towers South
8777 Collins Avenue, Miami Surfside
Inauguración 1981, inversor/constructor Nathan Reiber
Champlain Towers North, 1981 & Champlain Towers East, 1994
Formato L con 12 pisos
Colapso alrededor 01h 30
24 de Junio de 2021 40 años de edad → 98 muertos

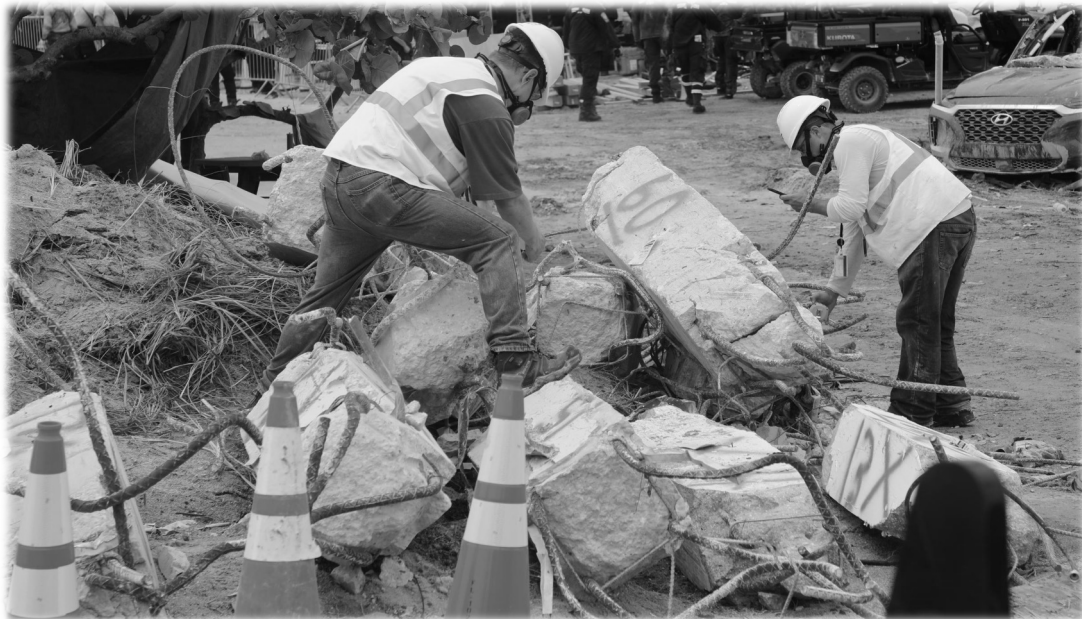
- ✓ Columnas de hormigón: 6,000psi (41.4 MPa)
- ✓ Losas de hormigón: 4,000psi (27.6 MPa)
- ✓ Cuantía columna 61x61cm : 12Ø32 → $A_s=98.28\text{cm}^2$ → $\rho=2.64\%$
- ✓ Cuantía columna 41x41 cm : 8Ø36 → $A_s=80.48\text{cm}^2$ → $\rho=4.79\%$
- ✓ Cuantía columna 36x46 cm: 10Ø32→ $A_s=81.9\text{cm}^2$ → $\rho=4.95\%$
- ✓ Losas espesor: 25cm (planta baja), 20cm (tipo)
- ✓ Losas cuantía: Ø12.7 C/30cm→ $\rho=0.17\%$ (planta baja), 0.19% (tipo)
- ✓ No se encuentra en el diseño detalles de armadura punzionamento

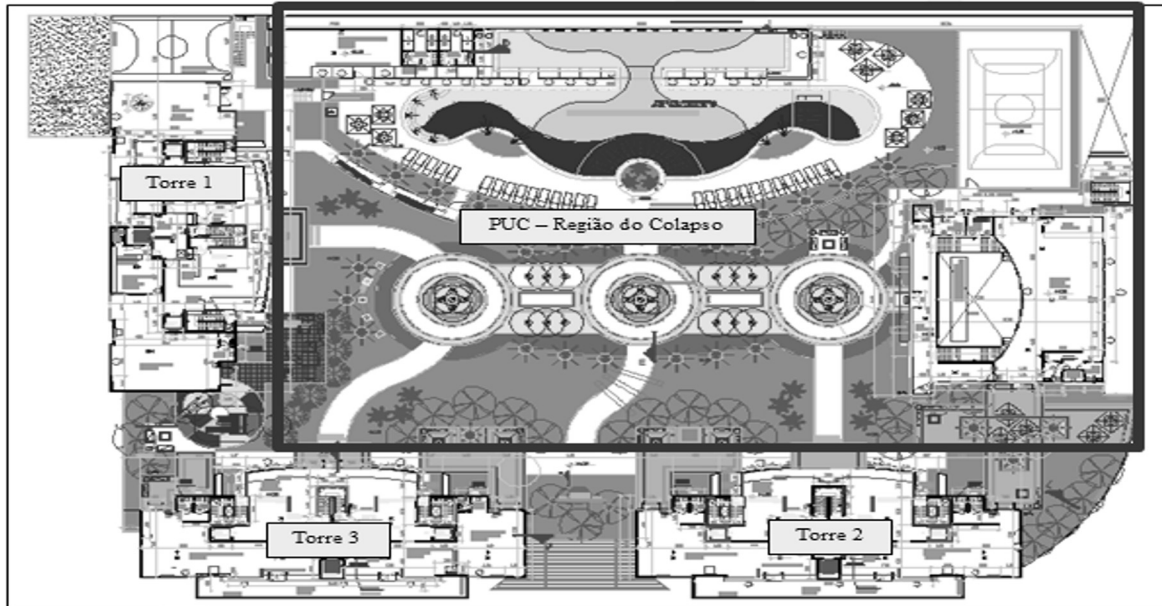
Ejemplo de
punzonamiento
y robustez

- 19.07.2016 (03 h)
- 6 años de edad
