Colapso Ed. Miami

Raul Husni
01 de julho de 2023

2- Falla por acción combinada en el encuentro de la losa con el tabique perimetral

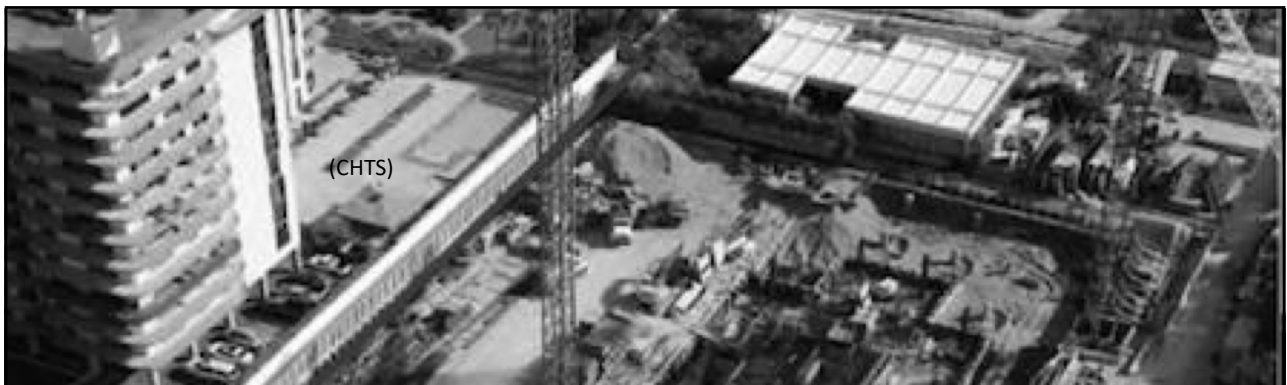
Mientras los residentes linderos (CHTS) se quejaban de vibraciones perturbadoras y posibles daños, afirma la demanda, los contratistas, subcontratistas y desarrolladores siguieron adelante con el trabajo de pilotes.
