Riesgos en las INSPECCIONES RUTINARIAS de Mantenimiento

Ing. Paulo Helene

*Universidade de São Paulo
Red Rehabilitar CYTED*

EDIFICIO de OFICINAS

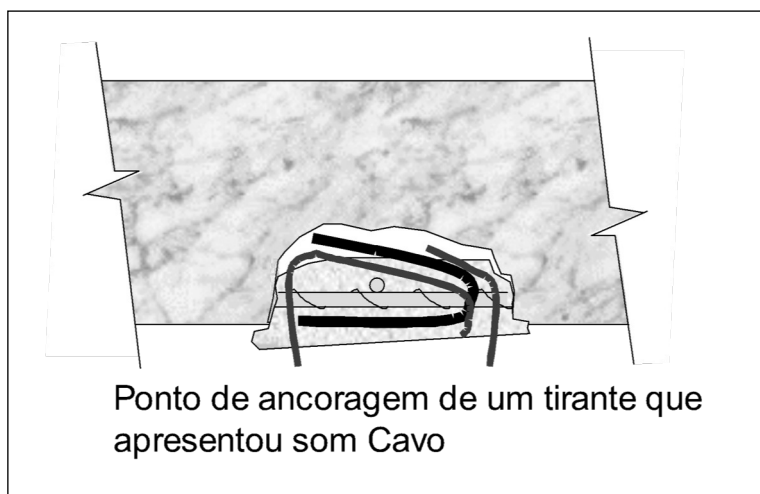
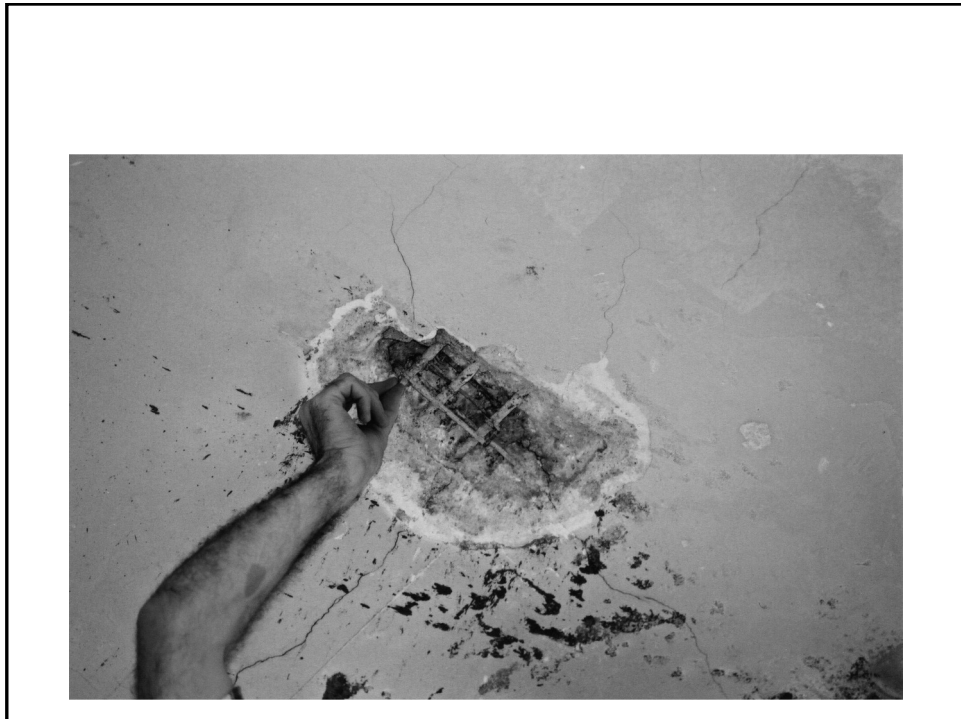
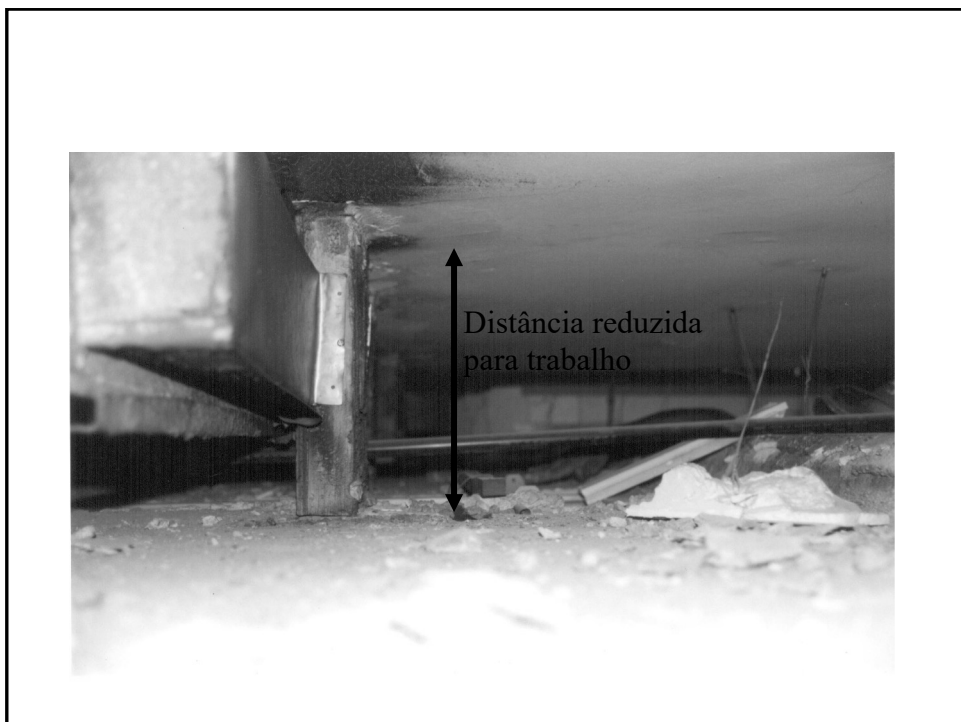
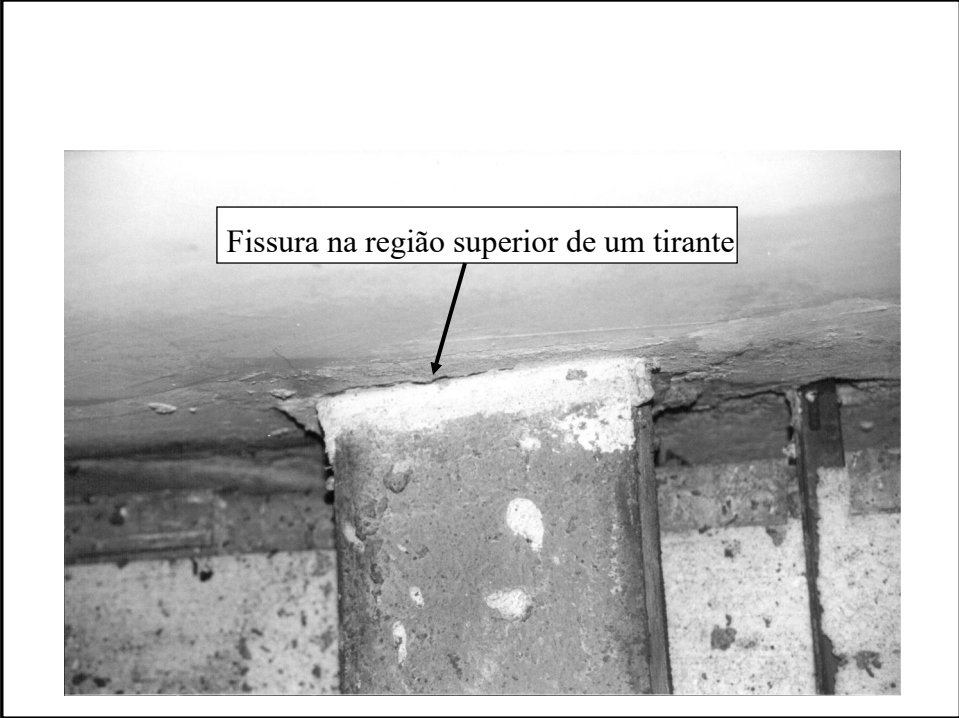
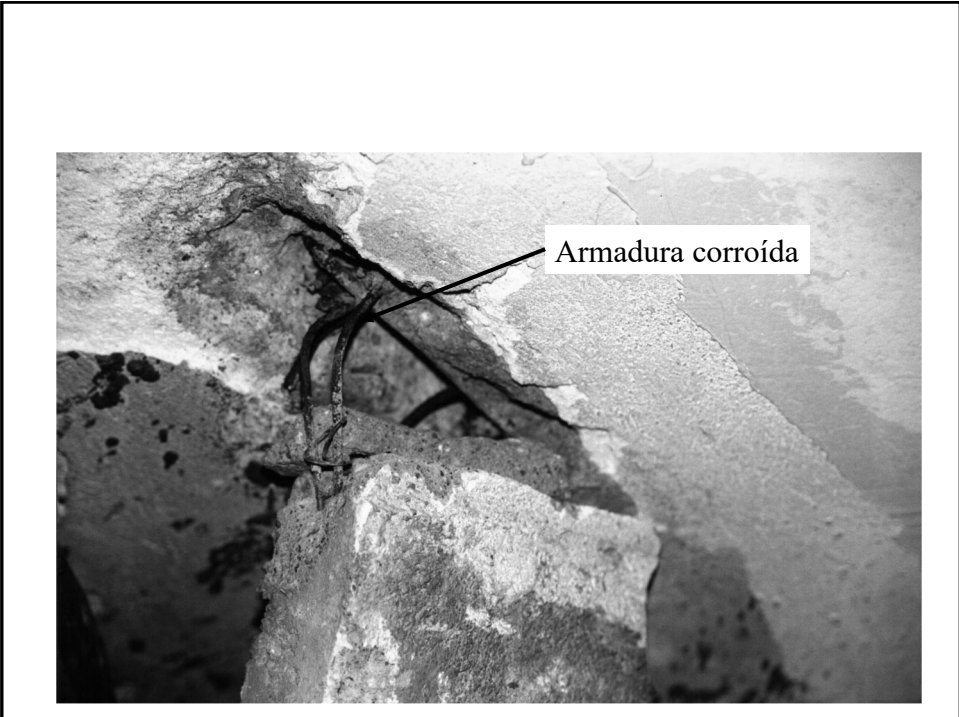
Corrosão das armaduras dos tirantes (pendurais) de sustentação da laje suplementar, construída em concreto armado.

No dimensionamento dos tirantes de concreto, foi considerada apenas a capacidade portante do aço, para suportar (sem romper) o peso da laje suplementar.

No dimensionamento de tirantes de concreto armado, a NBR 6118/ ABNT e as normas anteriores que a antecederam, indicam a verificação de duas condições de segurança :

A experiencia recomenda que o cálculo de tirantes de concreto armado, requer a utilização de um número maior de barras de aço para uma mesma seção de armadura, aumentando-se assim o perímetro de contato.

- Análise criteriosa do problema e verificação do projeto estrutural (havia desenhos disponíveis da construção original);
- Remoção de móveis e equipamentos e escoramento emergencial;
- Elaboração de laudo de segurança para desinterditar o edifício junto ao CONTRU;
- Demolição técnica com utilização de cimento expansivo para minimizar vibrações na estrutura.

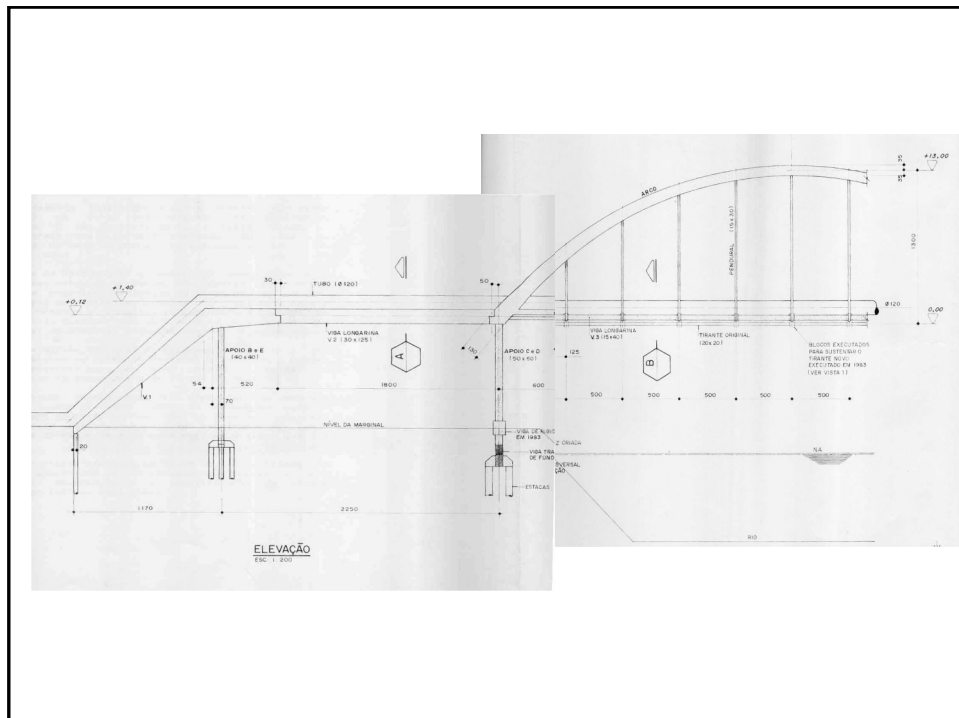
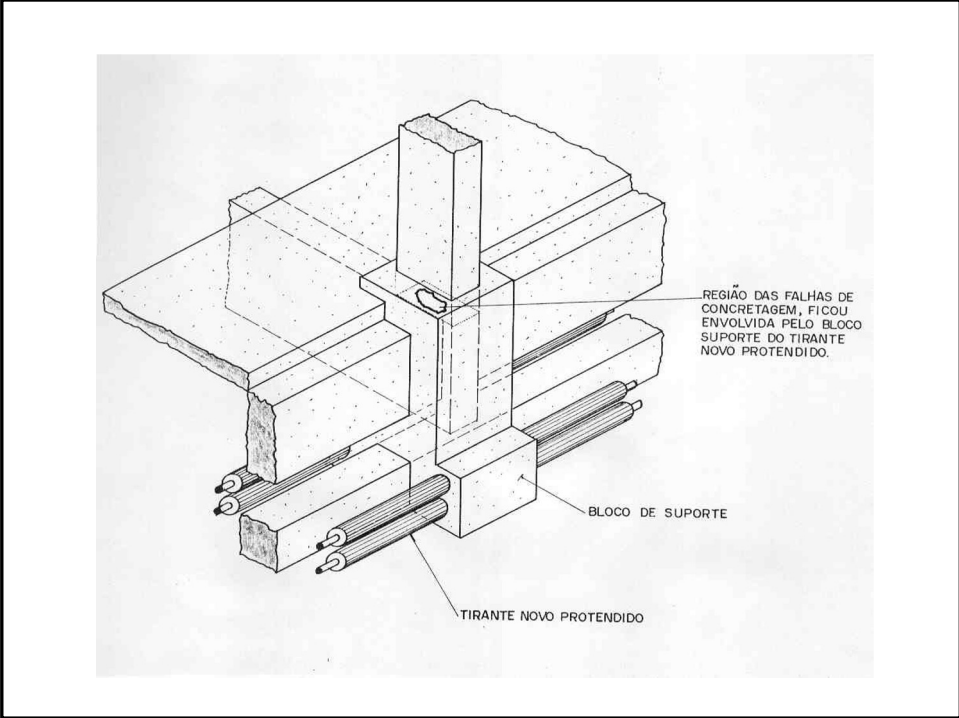
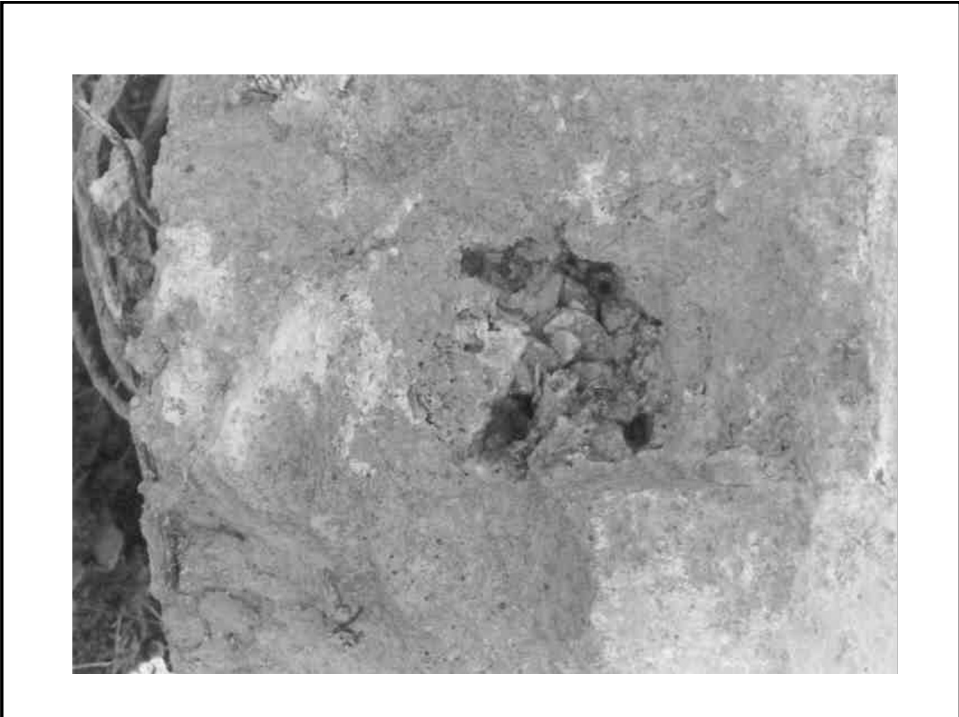
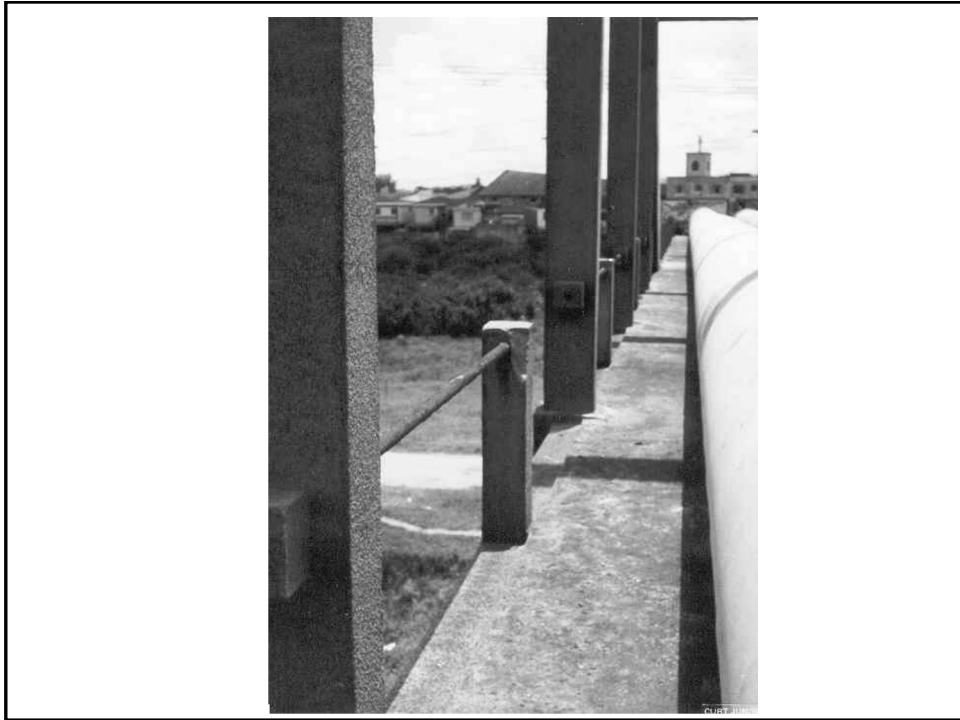
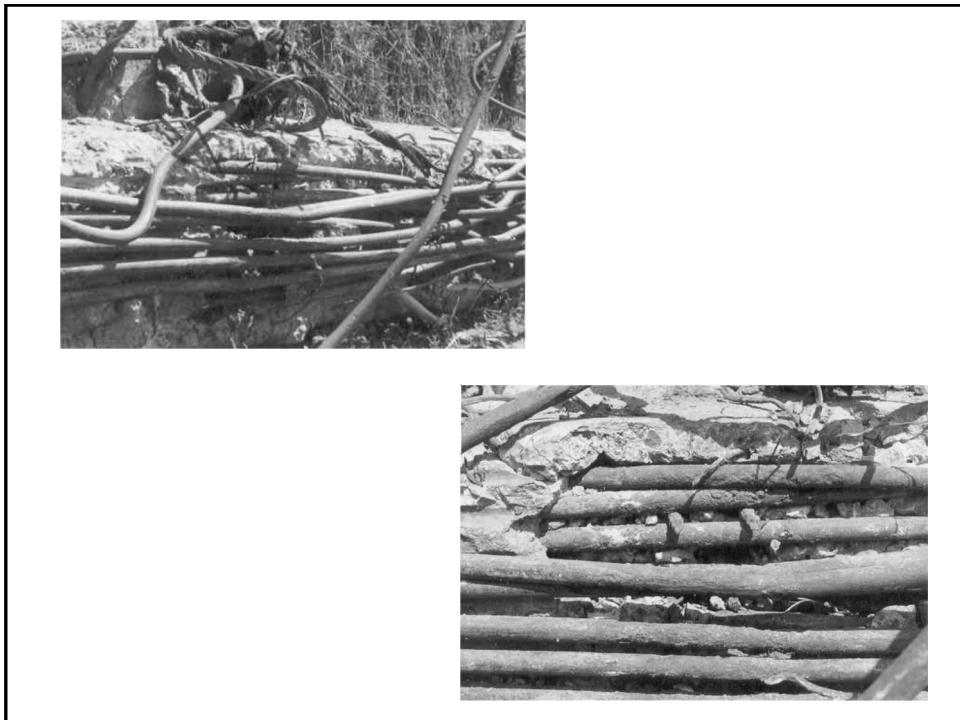
PONTE DO SOCORRO

São Paulo, 28 junio 1988

- laudo 5 meses antes
- 27 años, $f_{ck} = 16 \text{ MPa}$
- Inspecciones 81, 83, 84, 87,
- Enero 88
- Luz vano "52 mts."
- costo = incomensuravel

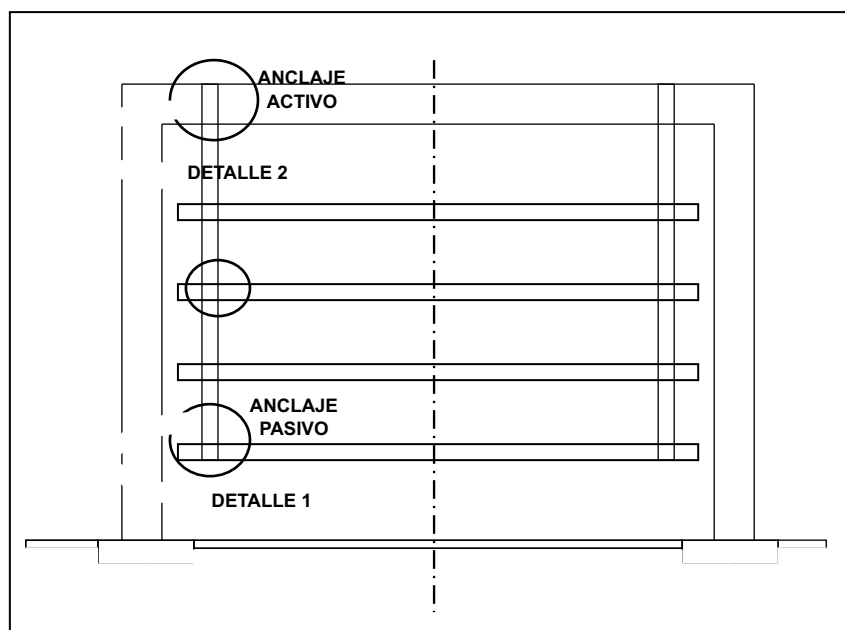
TRIBUNAL SUPERIOR DE JUSTICIA

**EDIFICIO de OFICINAS**
Tribunal Superior de Justiça

Brasilia, 1998

4 años

$f_{ck} = 30 \text{ MPa}$

Costo = edificio nuevo
