## **Reabilitação de Estruturas Pontes e Edifícios**

**Ing. Paulo Helene**  
*MSc, PhD, Prof. Titular da Universidade de São Paulo PCC.USP*  
*Deputy Chairman of fib (CEB-FIP) Commission 5 "Structural Service Life Aspects"*  
*Chairman of Red REHABILITAR CYTED*  
*Director of GLARilem*  
*Diretor Conselheiro do IBRACON*

**7-9 Outubro 2002**      **SINDUSCON, Natal, Rio Grande do Norte**      **BRASIL**

## **Casos Reales**

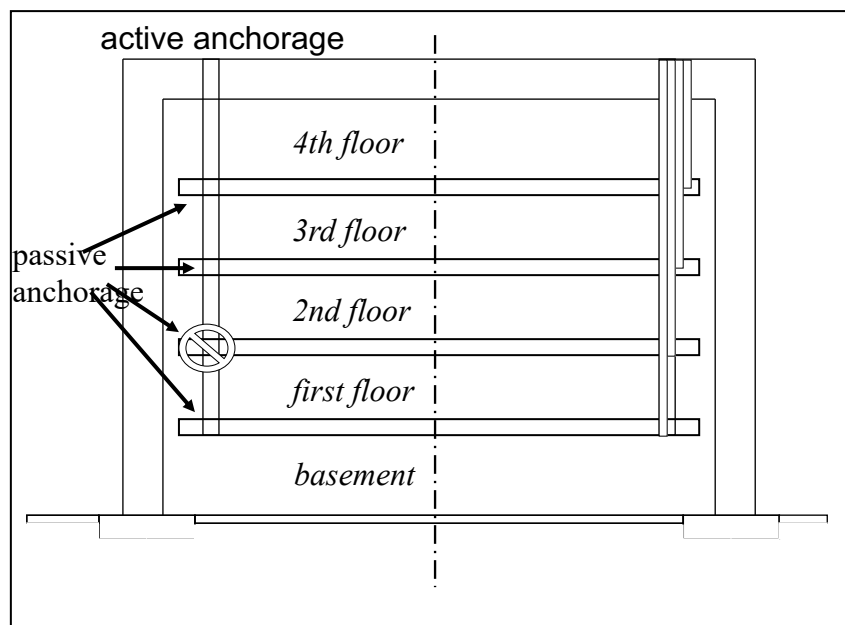
## Headquarters Building

4 Julio uno cable colapsa → ruido enorme  
 → la losa inclina → mesas y caderas  
 resbalan → usuarios huyen  
 → preocupación general

- 14 anclajes inspeccionadas
- $i_{\text{cor}} = 2,25 \mu\text{A}/\text{cm}^2$  perda de masa
- 36% presentava corrosión ~ 2,5 cm
- 2 anclajes, 2 barras colapsadas
- $i_{\text{cor}}$  from 0,01 to 0,96  $\mu\text{A}/\text{cm}^2$
- $E_{\text{cor}}$  from -50 to - 400 mV
- $\text{Cl}^-$  0,06% concreto to 0,54% grout

**alto riesgo de  
corrosión en los  
demás cables**

**→ error de diseño**  
**→ materiales con Cl<sup>-</sup>**

**nuevos anclajes  
para todo**

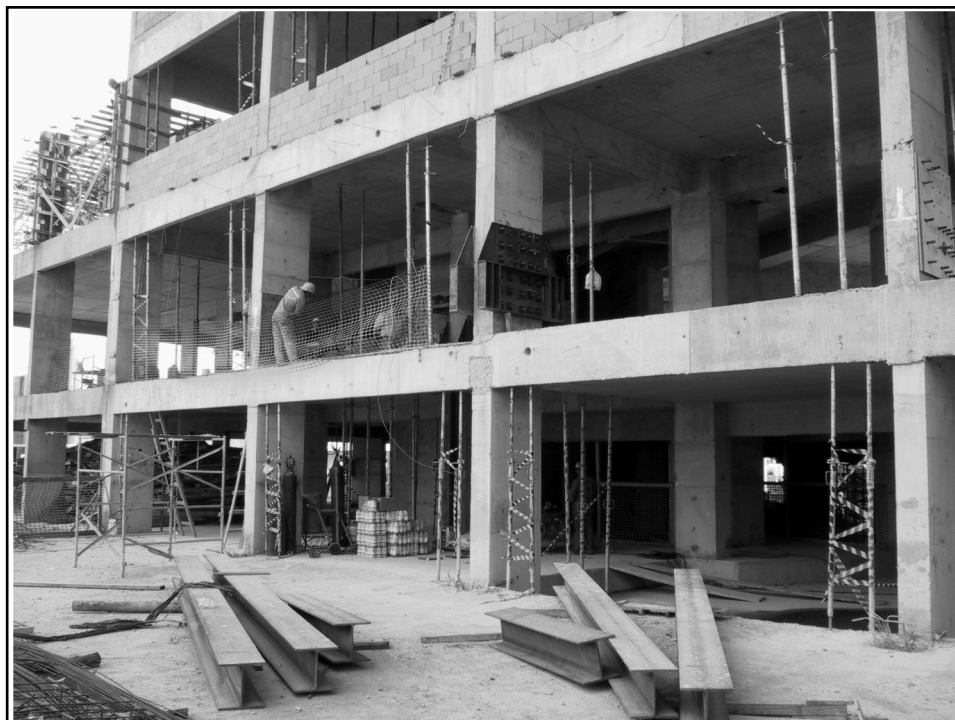
**Edificio en construcción       $f_{ck} = 35 \text{ MPa}$**

**efectivo  $f_{ck}$  (testigo analisis) = 19 MPa**

**desafio → 7 pidos en construcción sobre  
esta planta baja piso**

- **demoler 7 columnas, cerca de 7 m<sup>3</sup>**
- ***cimbrar losas e vigas !!!***
- ***alargar cimientos!!!***
- **transferir a columnas metálicas temporarias**
- **reconstruir las columnas de concreto**

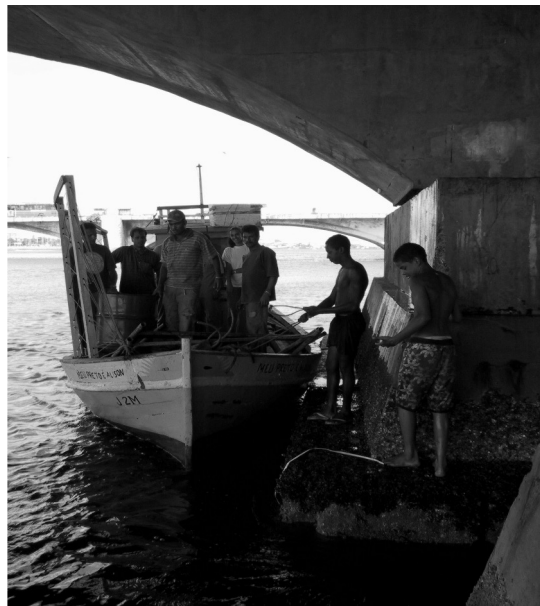
**Puente “ Gob. Paulo Guerra ”**  
🚧 *Inspección*

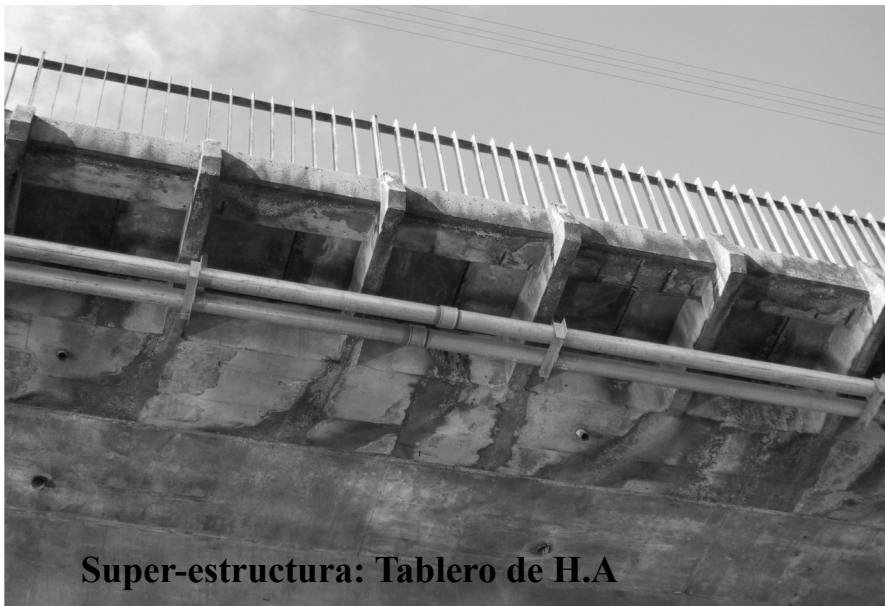
Super-estructura: Tablero de H.A

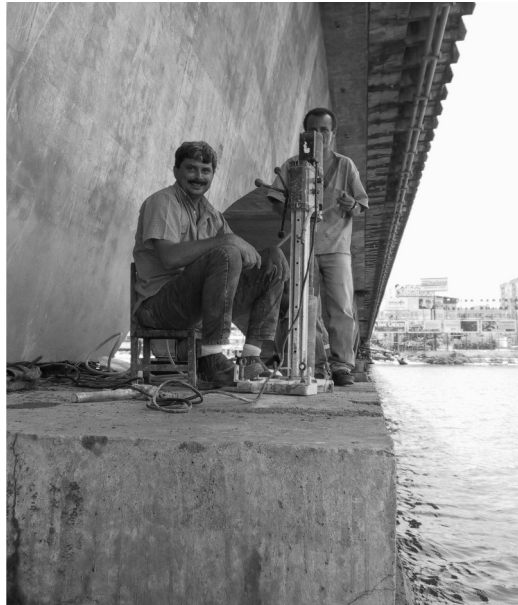
**Puente “ Gob. Paulo Guerra ”**  
🚧 *Inspección: extracción de testigos*

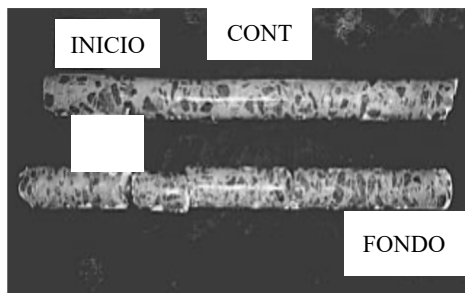
### *extracción de testigos para análisis petrográfico*

Reacción álcali-arido

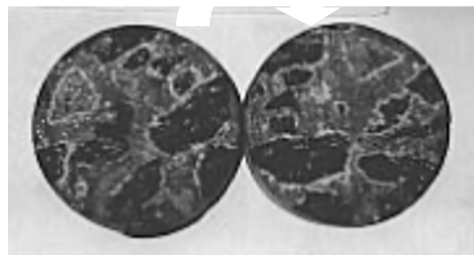
Testigo vertical del encepado N 4

**“evidencia de reacción álcali-árido”**

Para los encepados con un grado avanzado  
de reacción alcali-árido

**“nuevas fundaciones, nuevos  
encepados, mantenimiento  
del tablero – nuevo puente!!!”**
