<p>SECRETARÍA DE COMUNICACIONES Y TRANSPORTES <b>SCT</b> INSTITUTO MEXICANO DEL TRANSPORTE</p>	<p><b>IREHABILITARI</b> Red Temática XV.F</p> <p style="writing-mode: vertical-rl; transform: rotate(180deg);"><b>CYTED</b></p>
<p><b>Ejemplos de Casos Prácticos y Uso de Ensayos no Destructivos Inspección Diagnóstico Rehabilitación</b></p> <p><b>Eng. Paulo Helene</b>  <i>MSc, PhD, Prof. Titular da Universidade de São Paulo PCC.USP  Deputy Chairman of fib (CEB-FIP) Commission 5 "Structural Service Life Aspects"  Chairman of Red REHABILITAR CYTED  Director of GLARilem  Diretor Conselheiro do IBRACON</i></p> <p>I M T México, La Paz, Baja California, 28 de oct. a 1º de nov. de 2002</p>

## **Casos Reales**

- **Edificio de Oficinas**
- **Luxury Hotel**
- **Residence Park Hotel**

- **Puente Leonel Viera**
- **Puente Paulo Guerra**

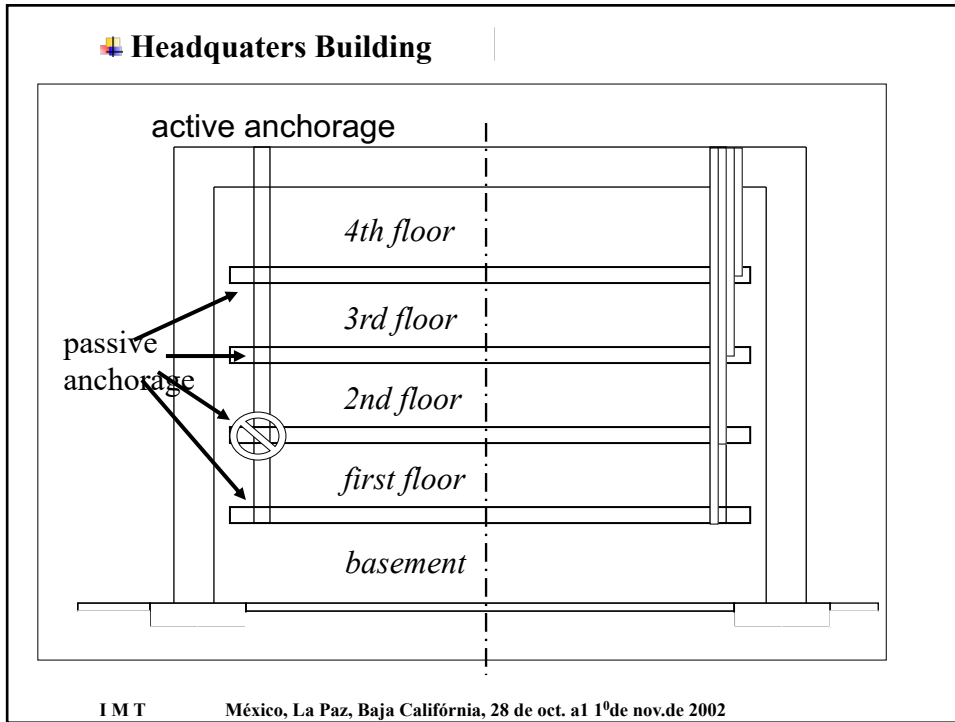
**4 Julio uno cable colapsa → ruido enorme**

**→ la losa inclina → mesas y caderas**

**resbalan → usuarios huyen**

- 14 anclajes inspeccionados
- $i_{\text{cor}} = 2,25 \mu\text{A}/\text{cm}^2$  pérdida de masa
- 36% presentaba corrosión ~ 2,5 cm
- 2 anclajes, 2 barras colapsadas
- $i_{\text{cor}}$  from 0,01 to 0,96  $\mu\text{A}/\text{cm}^2$
- $E_{\text{cor}}$  from -50 to -400 mV
- $\text{Cl}^-$  0,06% concreto to 0,54% grout

- alto riesgo de corrosión en los demás cables**
- error de diseño
- materiales con  $\text{Cl}^-$

**nuevos anclajes  
para todo**

**\$ 9,5 veces el costo  
inicial**

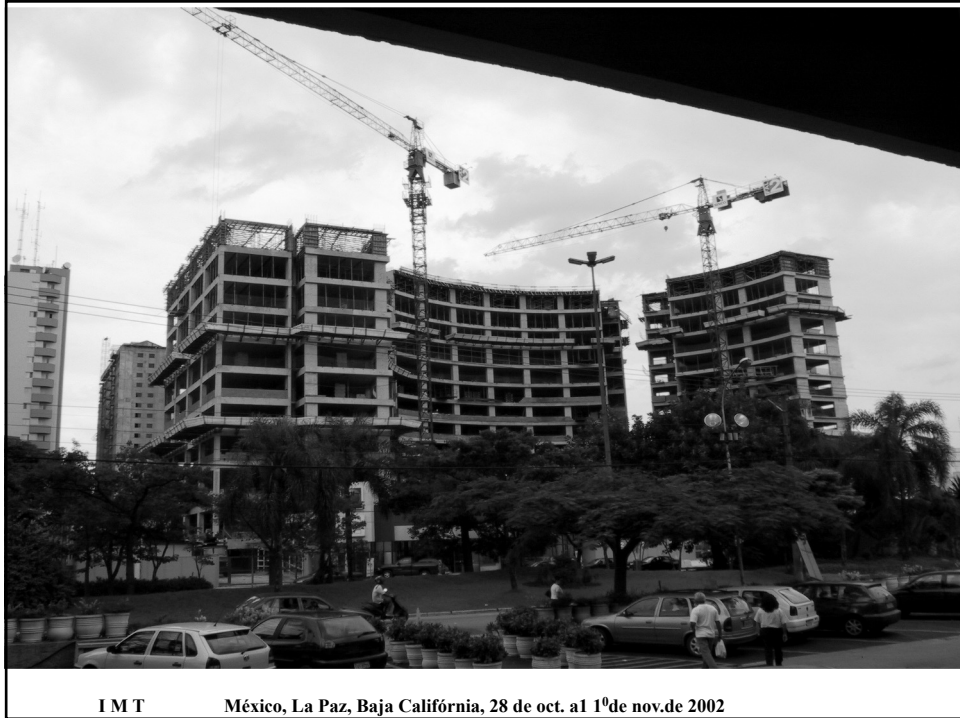
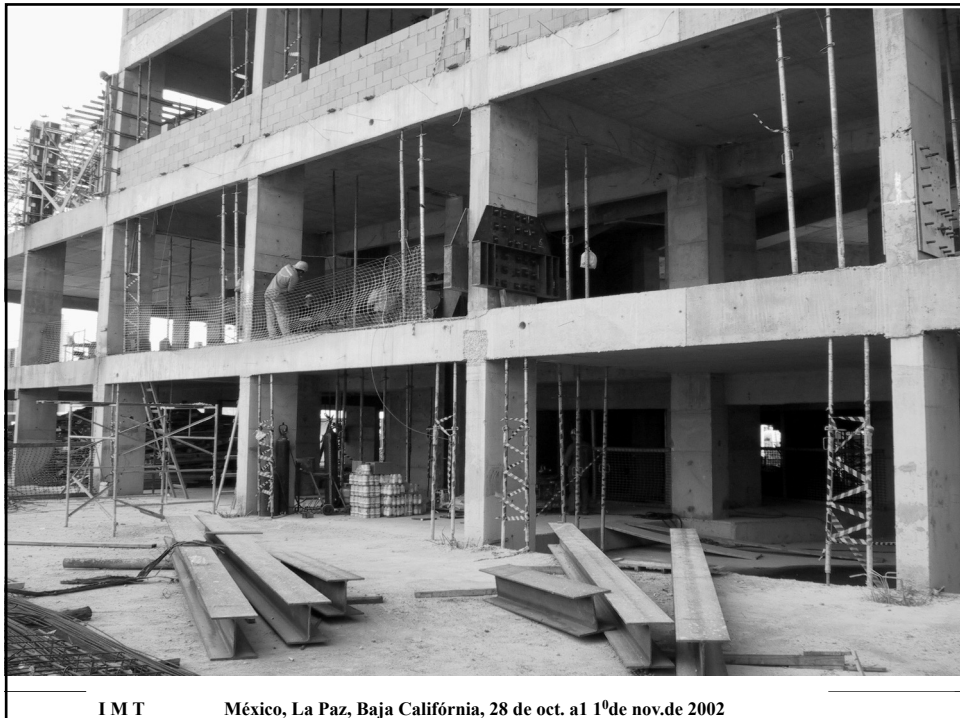
**Edificio en construcción  $f_{ck} = 35 \text{ MPa}$**

**efectivo  $f_{ck}$  (testigo analisis) = 19 MPa**

**desafio → 7 pidos en construcción sobre esta planta baja piso**

**→ demoler 7 columnas,  
cerca de 7 m<sup>3</sup>**

**→ *cimbrar losas e vigas !!!***

**→ *alargar cimientos!!!***

**→ transferir a columnas metálicas  
temporarias**

**→ reconstruir las columnas de  
concreto**

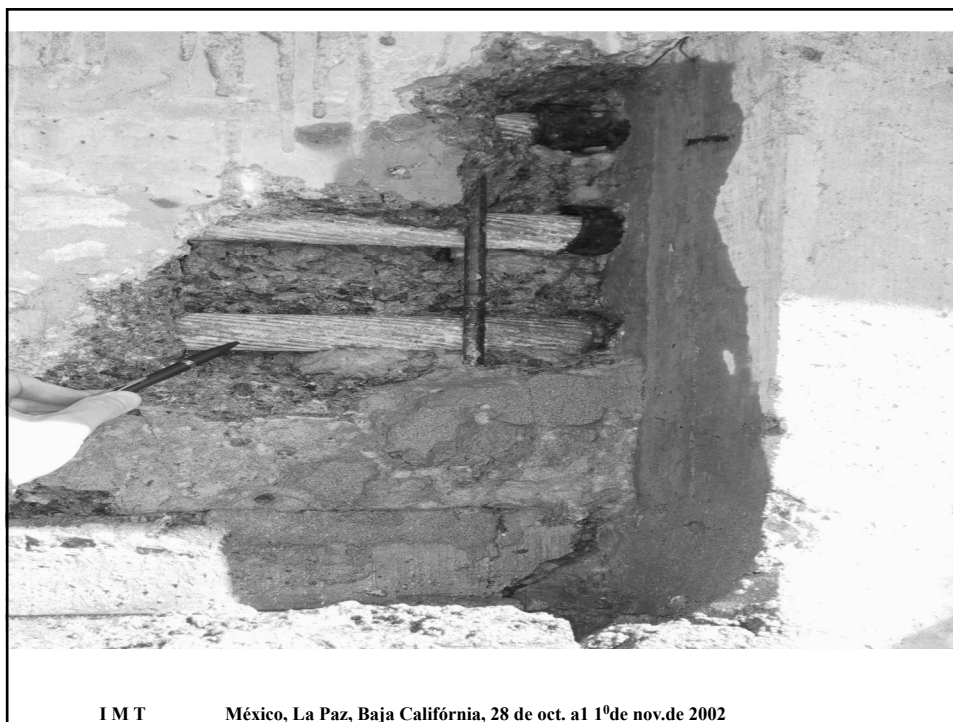
- **corrosión de armaduras**
- **estructura segura (*cimientos, encepados, losas, vigas*)**
- **cables galvanizados OK pueden seguir dentro del concreto**
- **falta modernizar (*aceras, drenajes, guard rail, ...*)**

- **reparar con morteros base cemento modificados con polímeros**
- **abrir todos los cajones (ventanas de inspección)**
- **adecuar funcional y estéticamente**

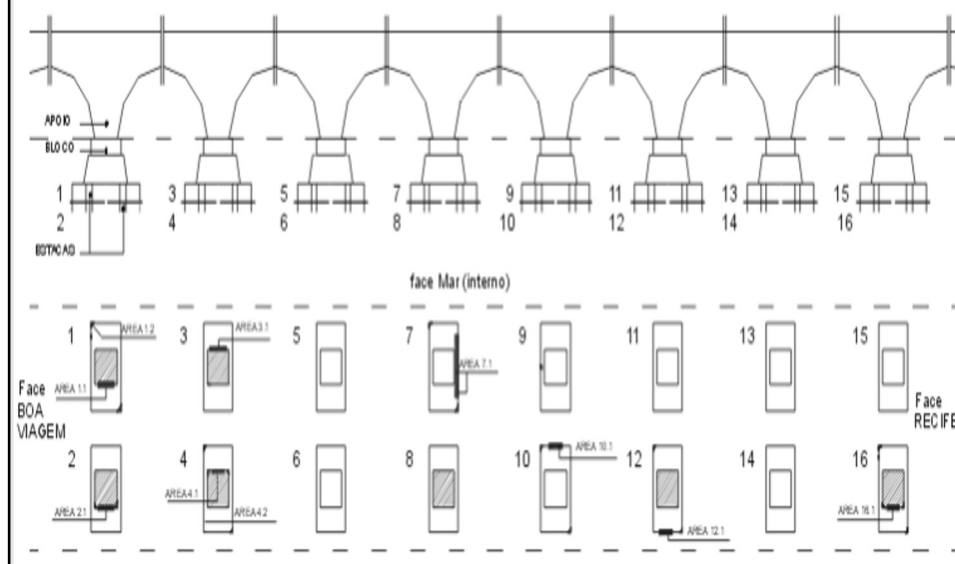
## Ponte “ Gov. Paulo Guerra ” Representación esquemática de las áreas inspeccionadas

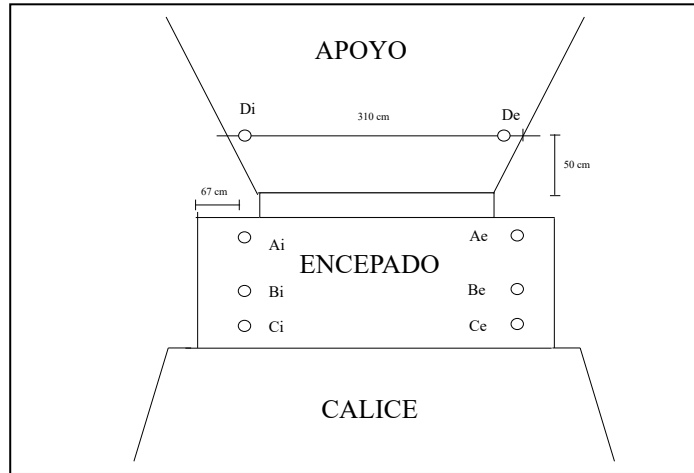
**Puente “ Gob. Paulo Guerra ”**  
**Diseño esquemático del sistema de fundaciones**

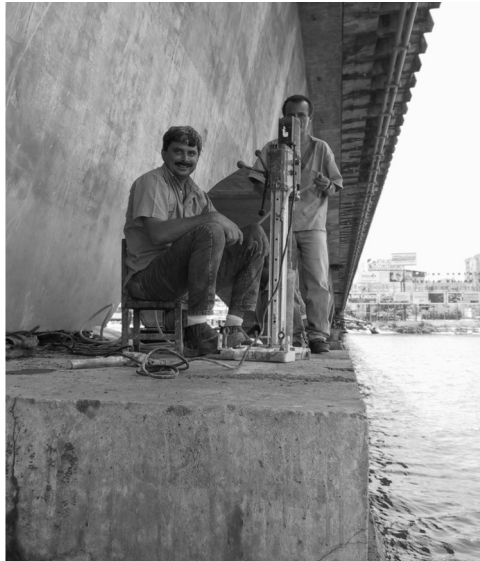
**Puente “ Gob. Paulo Guerra ”**  
**+ Inspección: extracción de testigos**

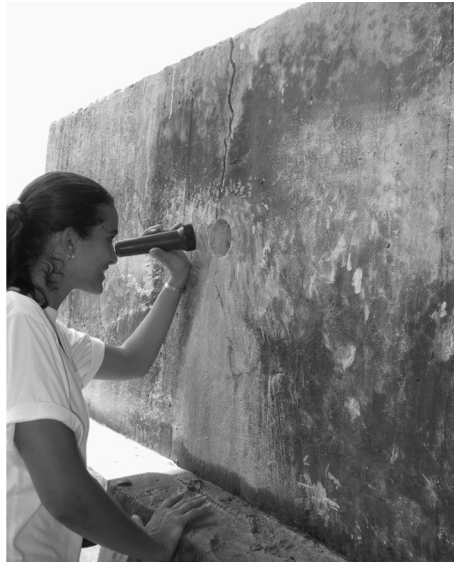
**Puente “ Gob. Paulo Guerra ”**  
**Inspección**
