## **ES-017**

# **Patologia, Recuperação e Reparo das Estruturas de Concreto**

## **Riscos nas Inspeções de Estruturas de Concreto**

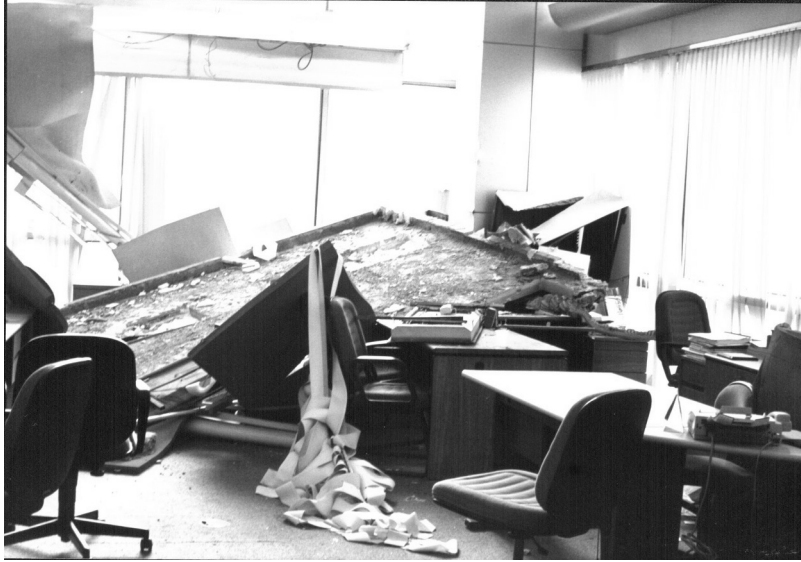
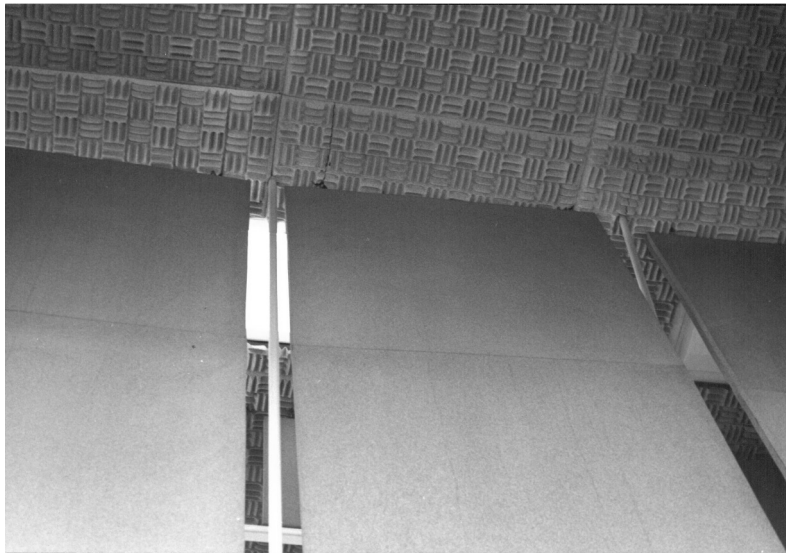
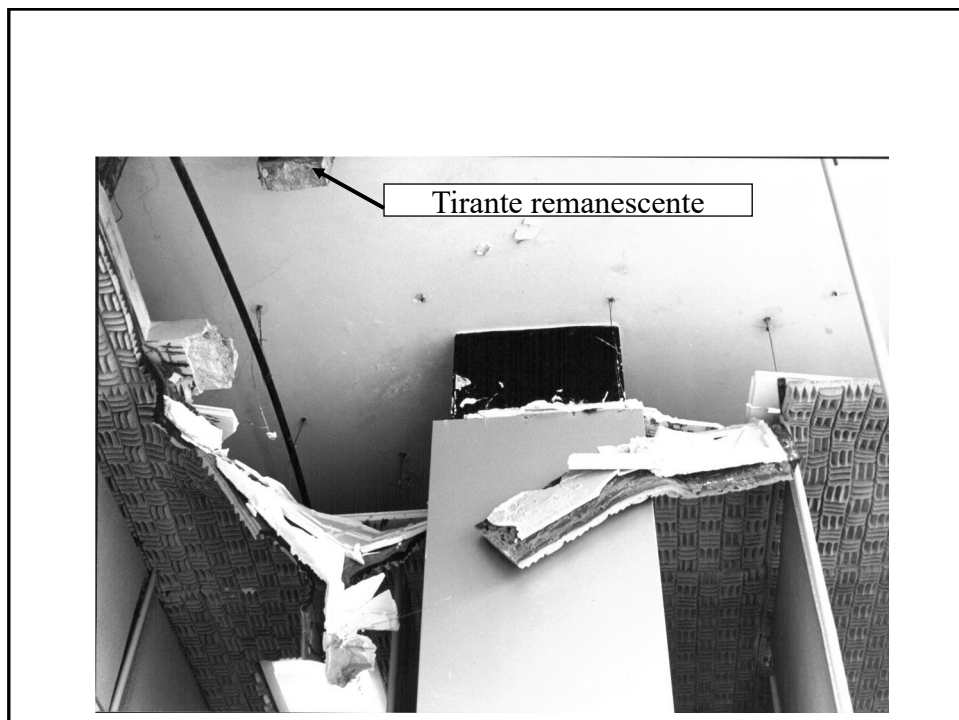
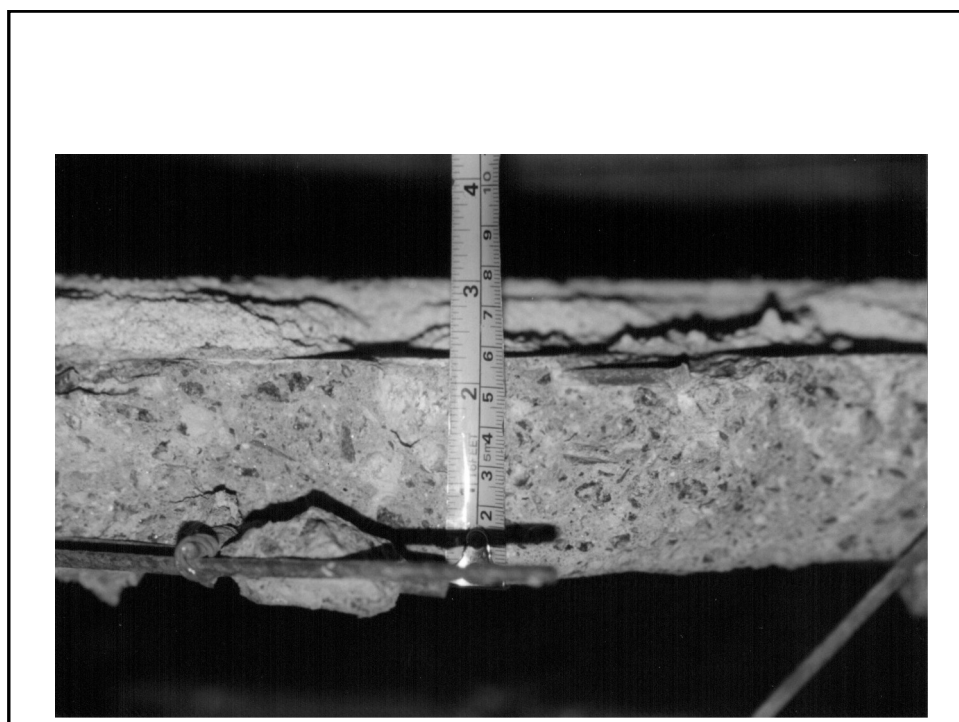
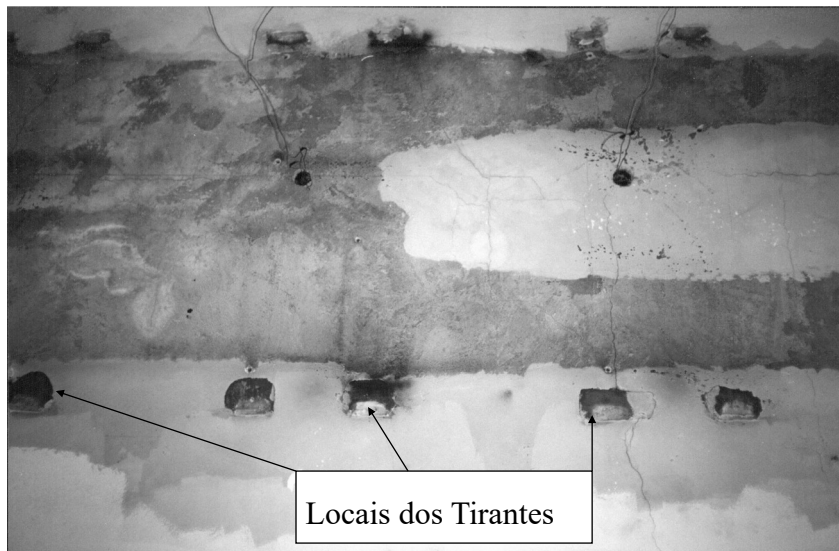
**Colapso de parte da estrutura de uma laje  
suplementar no último andar do edifício  
situado na esquina da avenida Paulista com  
a rua Augusta em São Paulo**

**Corrosão das armaduras dos tirantes (pendurais) de sustentação da laje suplementar, construída em concreto armado.**

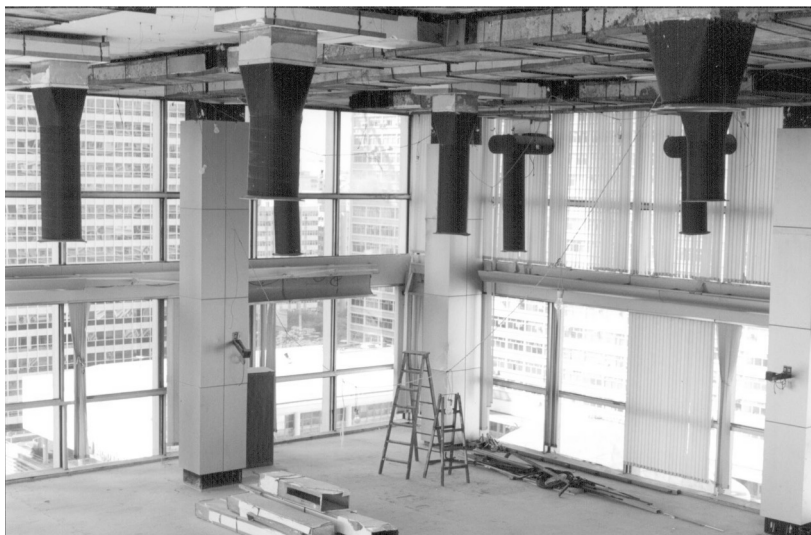
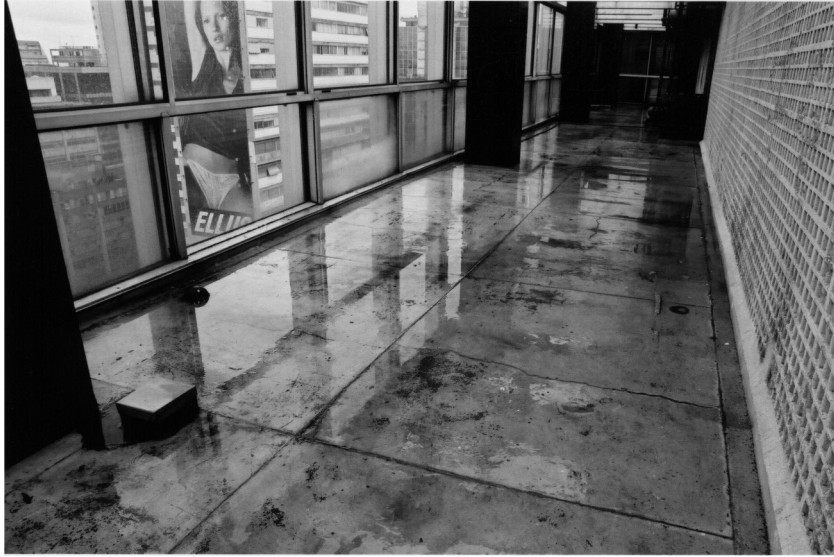
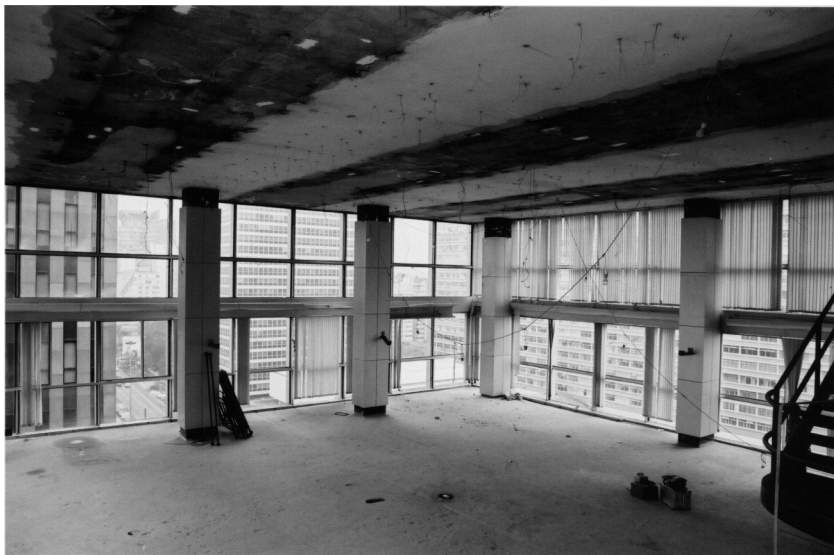
- Em levantamento visual, verificou-se “in loco” a inexistência de infiltrações na região sinistrada;
- Passado mais de um ano, não existe infiltração;
- As fissuras na laje de cobertura continuam secas e inativas (mortas);
- O piso da laje de cobertura encontra-se em bom estado.

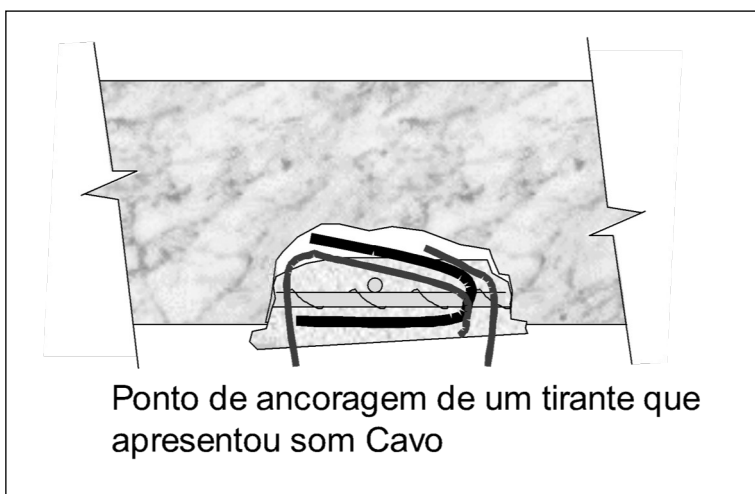
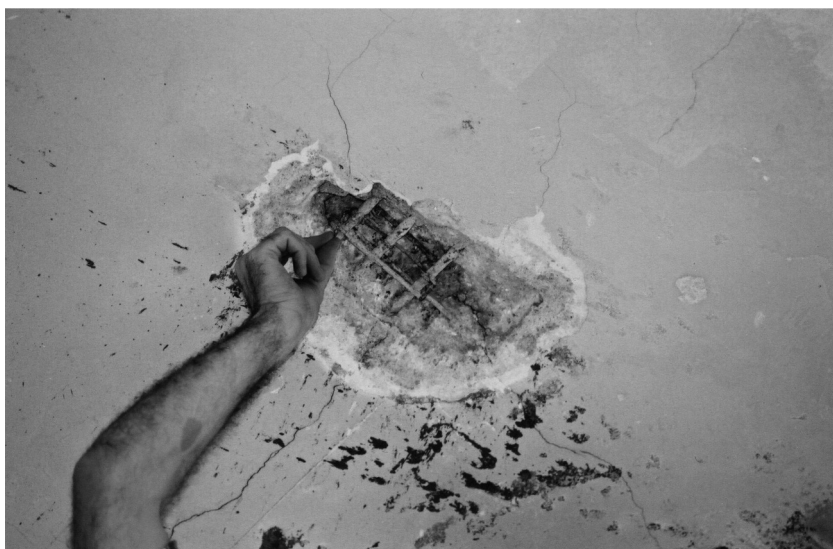
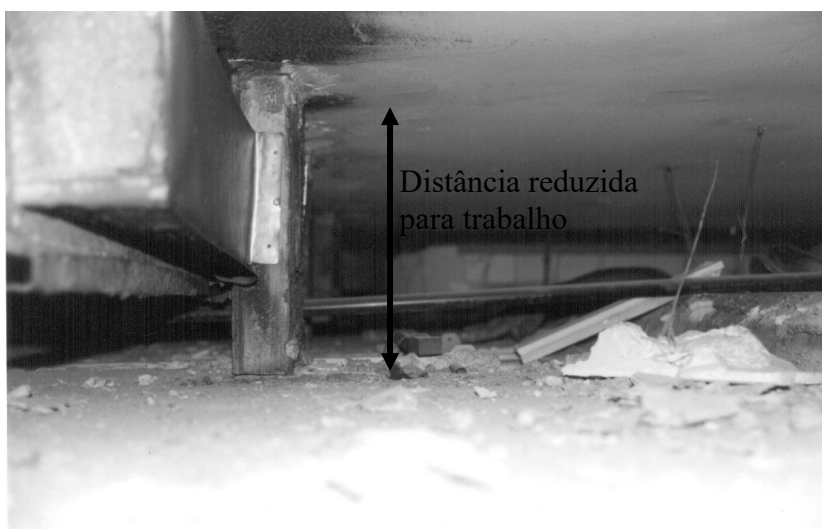
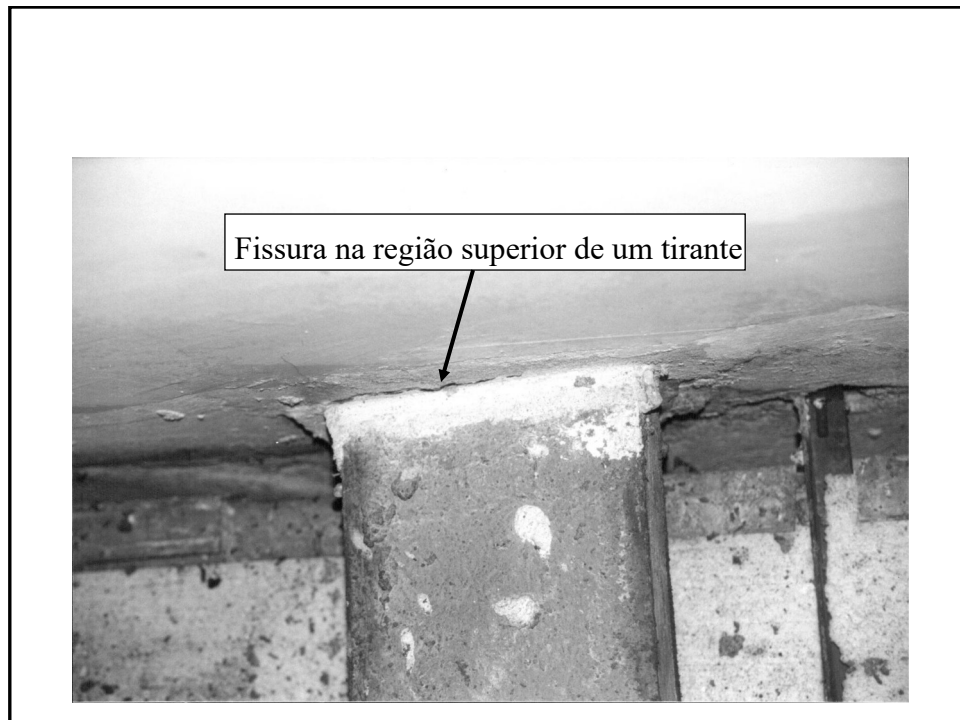
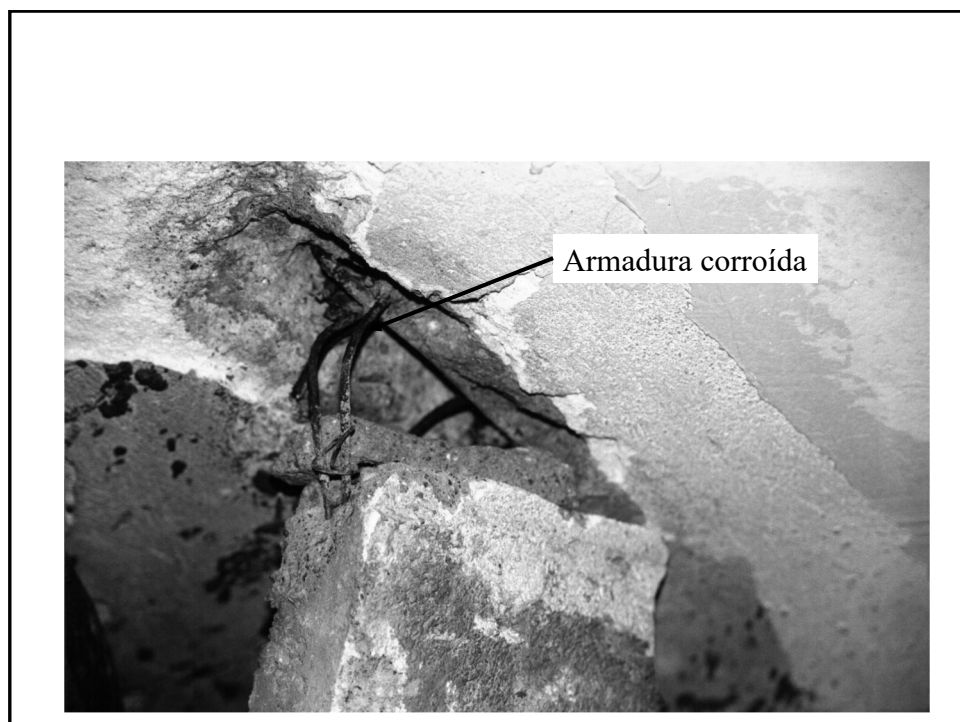
**Sistema construtivo não convencional com dificuldades operacionais para confecção e fixação, por tirantes, das lajes suplementares à laje da cobertura, propiciando a existência de deficiências na região de contato tirante/lajes.**

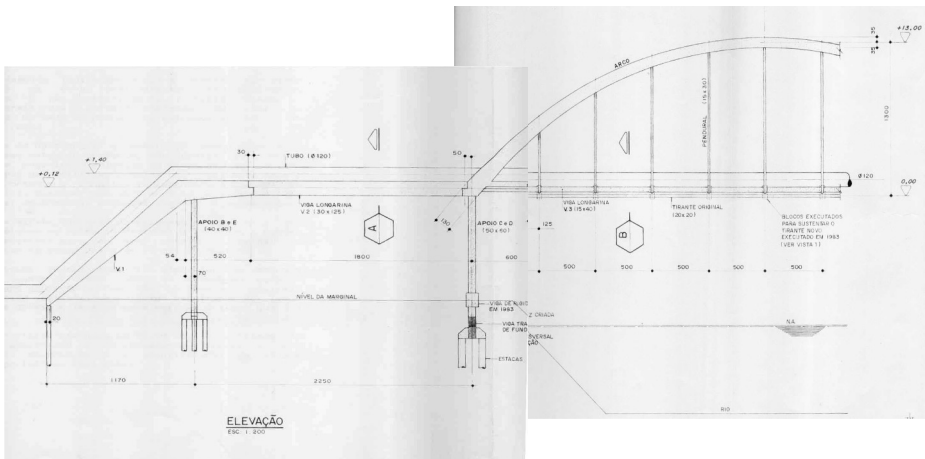
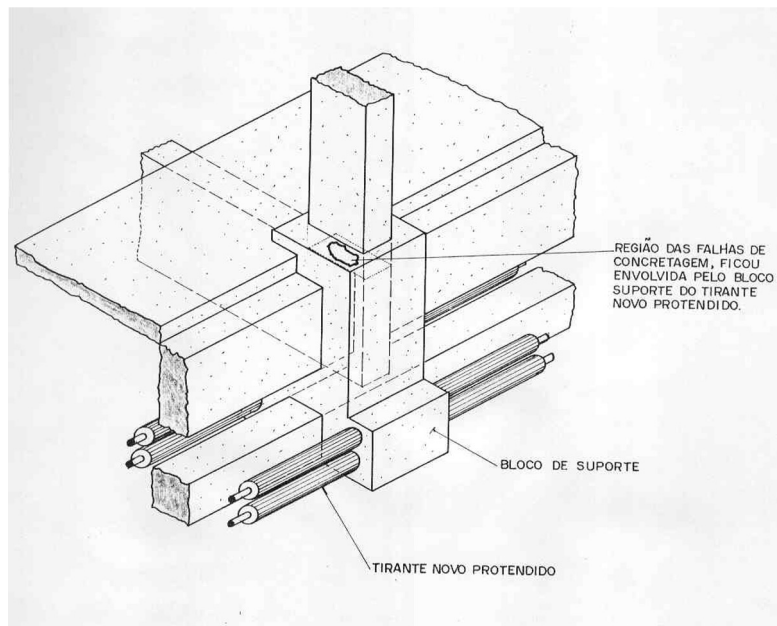
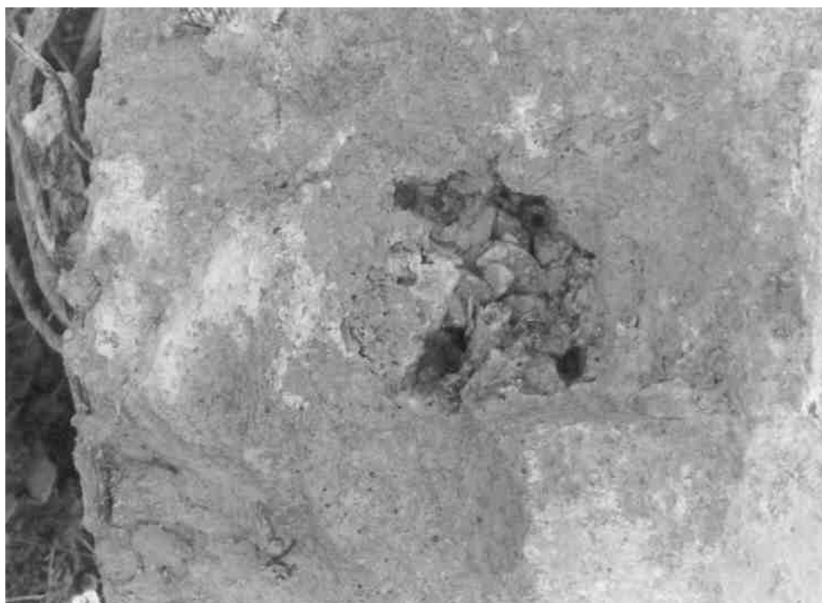
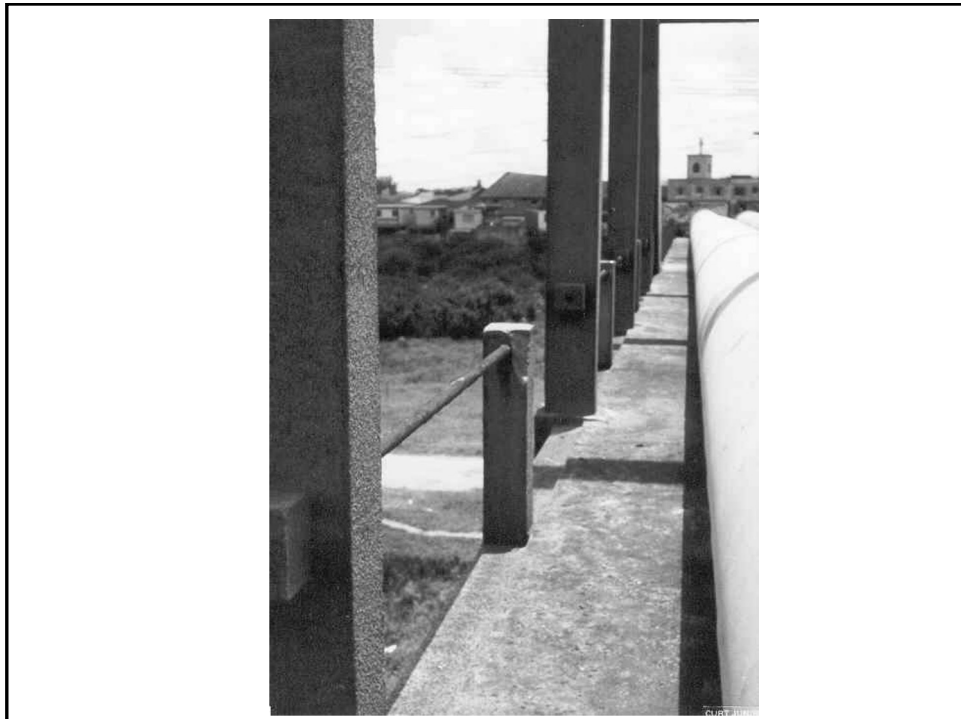
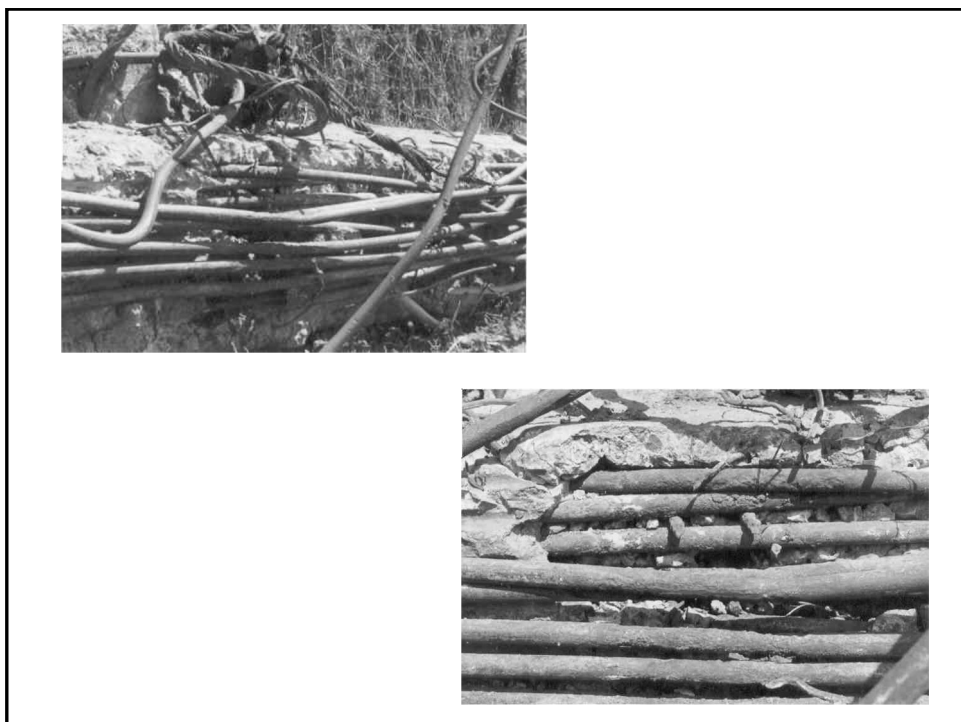
**São Paulo, 28 junho 1988**

- laudo 5 meses antes
- 27 anos,  $f_{ck} = 16 \text{ MPa}$
- Inspeções 81, 83, 84, 87,
- Janeiro 88
- Vão de “52 m.”
- custo = incomensurável

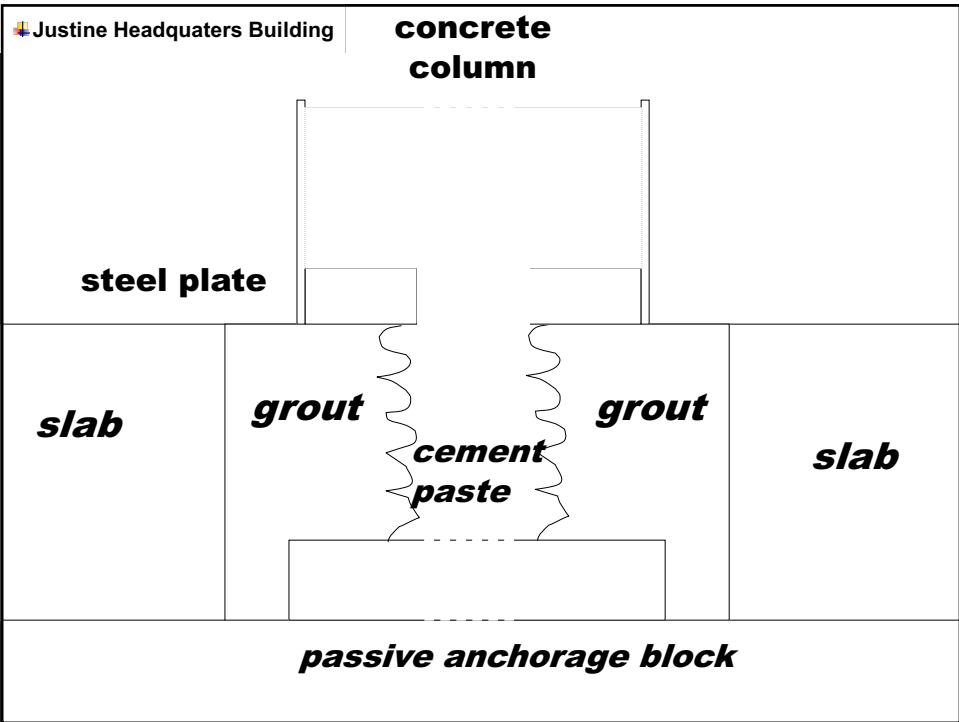
- 14 junctions (anchorage) inspected
- $i_{\text{cor}} = 2,25 \mu\text{A}/\text{cm}^2$  by loss weight
- 36% show corrosion length ~ 2,5 cm
- 1 show 2 bars collapsed by corrosion
- $i_{\text{cor}}$  from 0,01 to 0,96  $\mu\text{A}/\text{cm}^2$
- $E_{\text{cor}}$  from -50 to -400 mV
- $\text{Cl}^-$  0,06% concrete to 0,54% grout

**High risk of  
corrosion  
in news  
tendons**
