Patología y Rehabilitación de Estructuras de Concreto

Paulo Helene
*Ing. Prof. Catedrático de la Universidad de São Paulo
 Miembro de la fib(CEB-FIP) Service Life Model Code
 Coordinador de la Red Rehabilitar CYTED
 Presidente do IBRACON*

México, 16 de abril de 2007

Análisis de Accidentes El mejor aprendizaje!

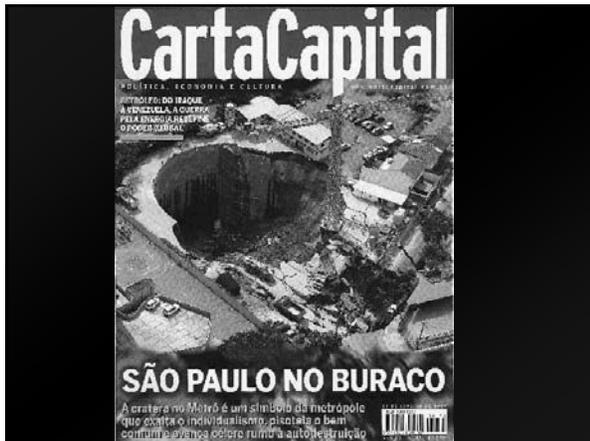
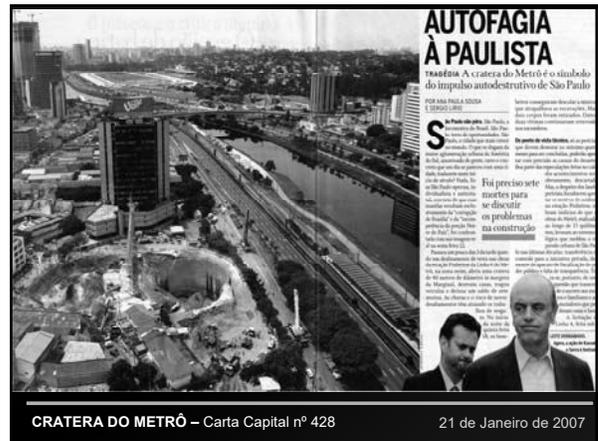
Estação Pinheiros do Metrô SP
12 de janeiro de 2007
São Paulo SP
Túnel Urbano
em rocha

CRATERA DO METRÔ – Carta Capital nº 428

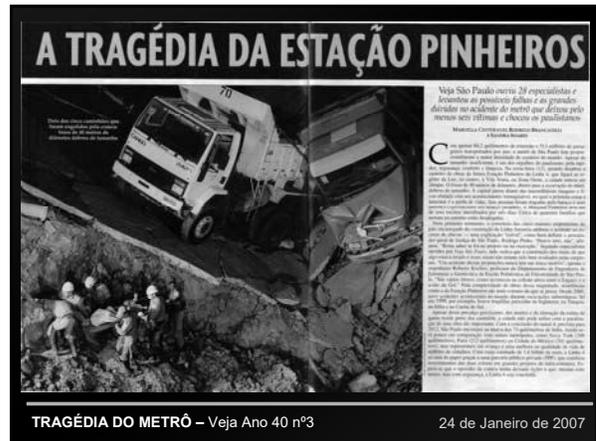
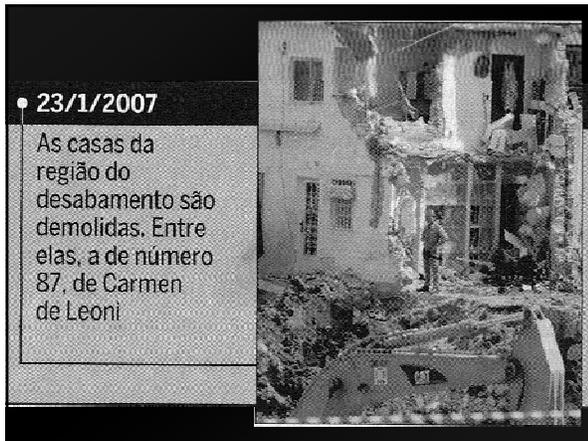
12/01/07 14:50h → parede do poço desmorona e leva 5 caminhões e 3 carros, rua Capri com micrônibus é tragada. Saldo: 7 mortos, 55 casas interditadas, 132 moradores desalojados.

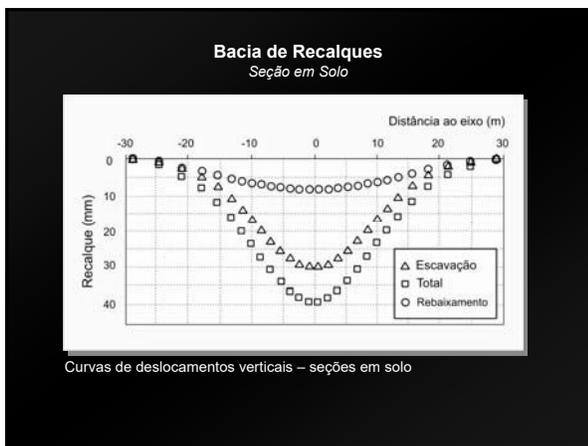
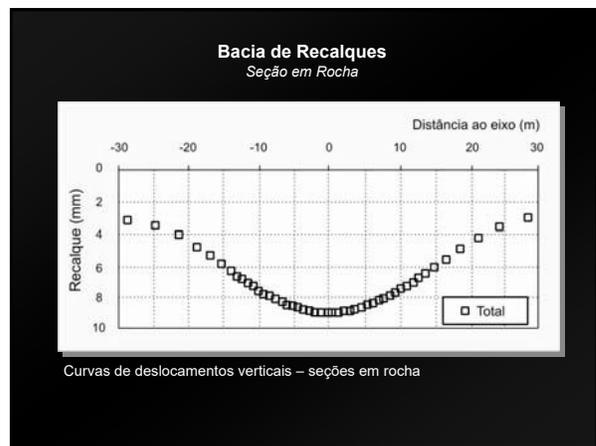
Recalques e distorções encontrados dentro da área de influência da obra, 45°

Recalques e Distorções Medidos 2,5mm a 62mm, junto ao poço nas vésperas do acidente

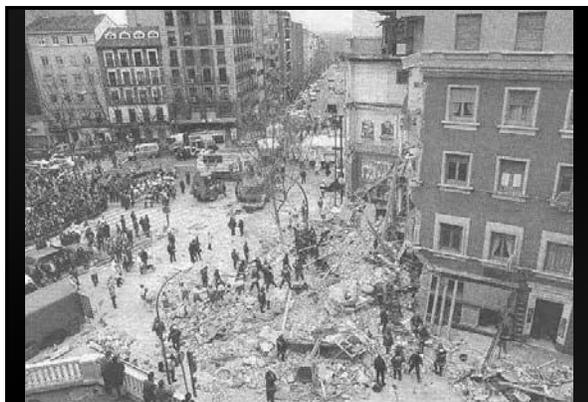
El derrumbe del edificio de Gaztambide causó una víctima mortal

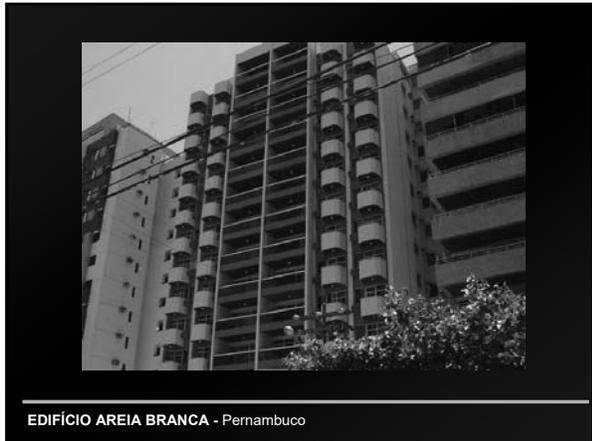
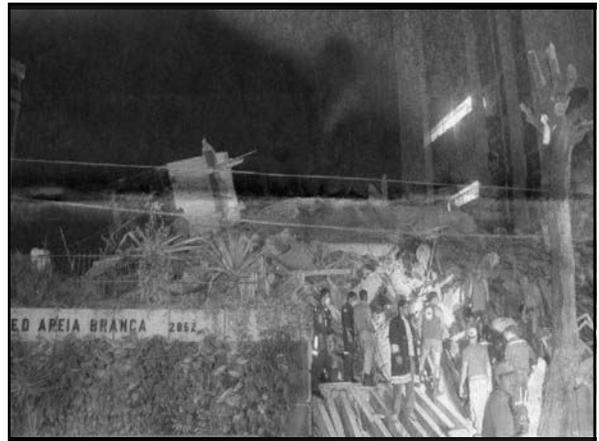
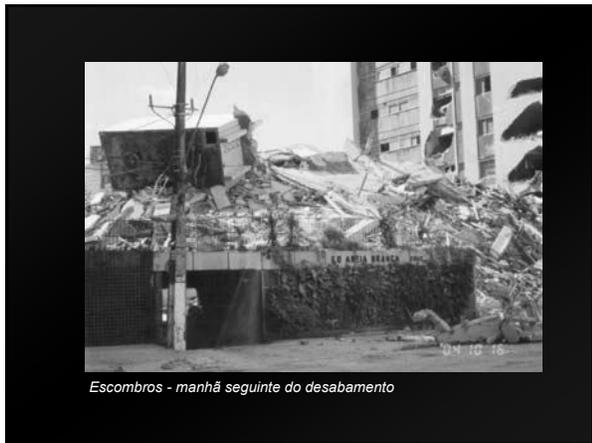
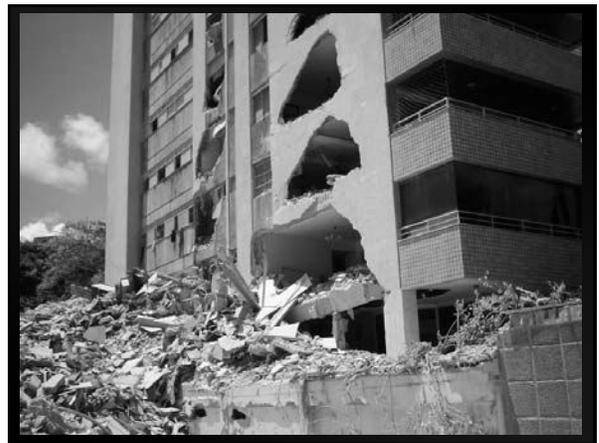
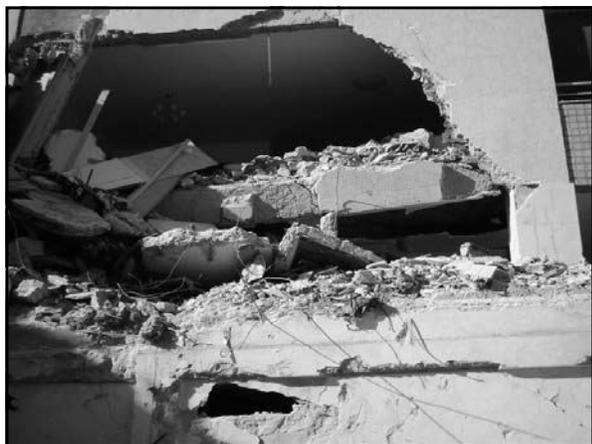
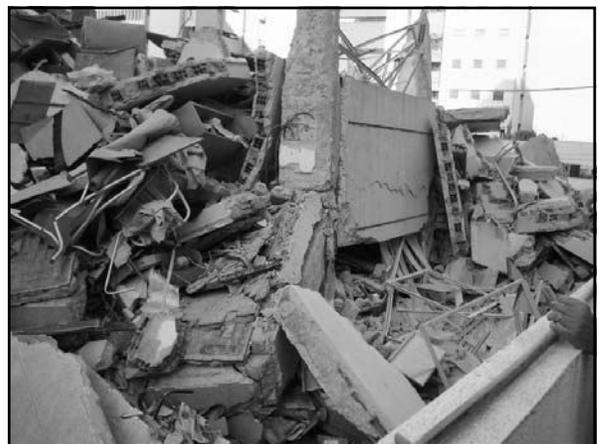
**Edifício Areia Branca
Recife, Pernambuco
14 de outubro de 2004
quinta-feira às 20:30h
1977 → 1979
25 anos
12 andares + térreo + 1 garagem**

Projeto de acordo com NB 1 / 1960
 30 pilares (6 x 5)
 Sapatas diretas a -1,8m
 Pescoços de pilares contraventados por cinta 10cm x 40cm
 $\sigma_r = 135 \text{ kgf/cm}^2 = 13,5 \text{ MPa}$ média = 15MPa
 Cobrimentos de 1,5cm em pilares
 Pilares 20cm x 50cm
 12 barras de 16mm com estribos de 4,2mm cada 15cm
 Corrosão dos estribos e flambagem da armadura

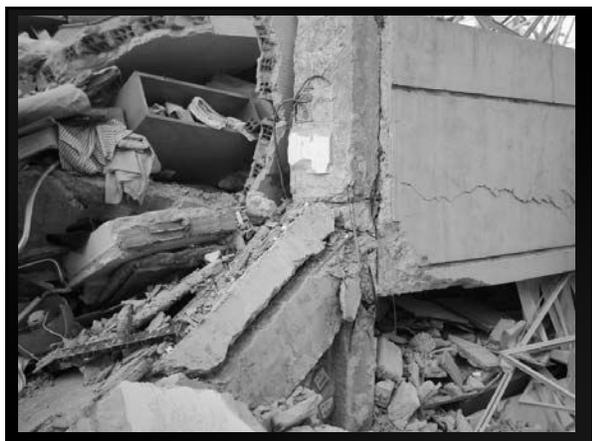
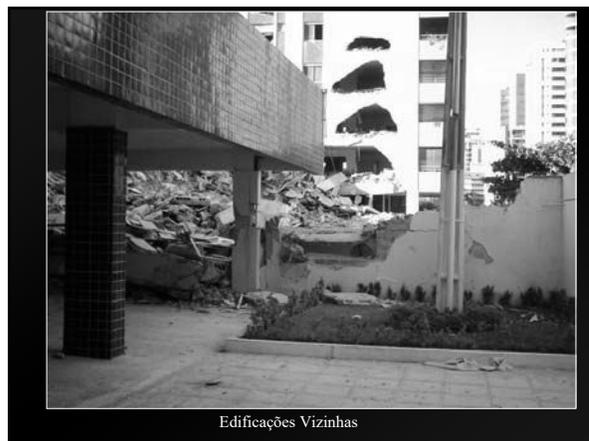
- 10 → domingo → estrondo;
- 12 → terça → síndico ao estacionar observa alagamento e fissuras na parede da cisterna
- 13 → quarta → calculista inspeciona: fissuras vigas, esmagamento alvenaria. Recomenda reforçar
- 13/14 → quarta/quinta → muitos ruídos de rupturas metálicas não deixam moradores dormir
- 14 → quinta 1:30h da madrugada → Síndico registra ocorrência e chama defesa civil
- 14 → quinta 2:40h → Defesa civil inspeciona e não encontra evidências.

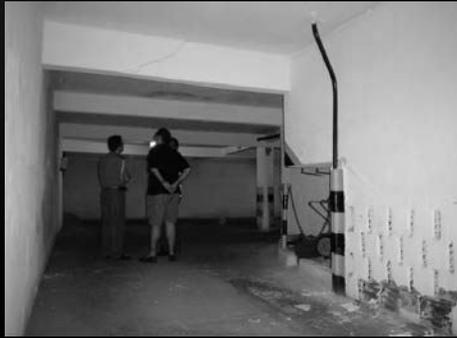
Moradores acompanham a vistoria efetuada pela CONDECIPE

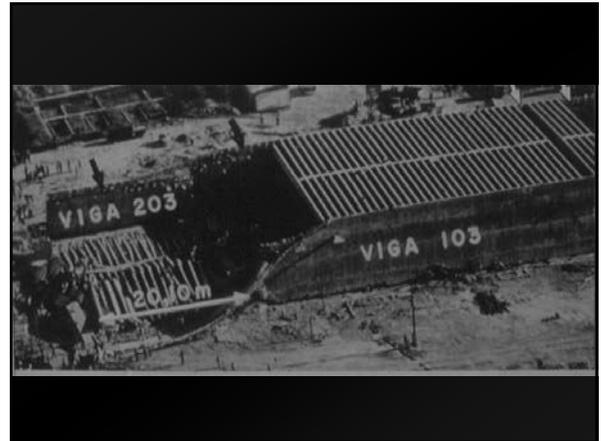
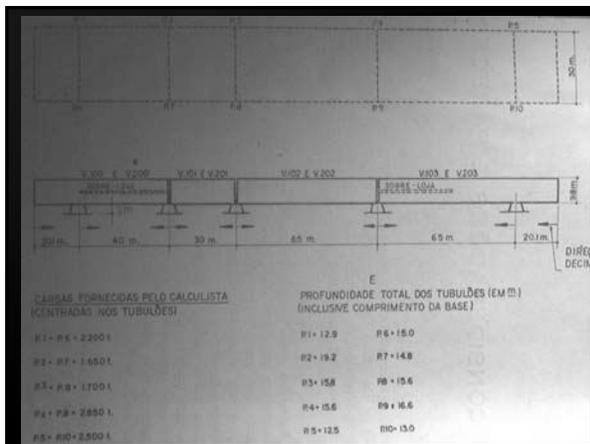
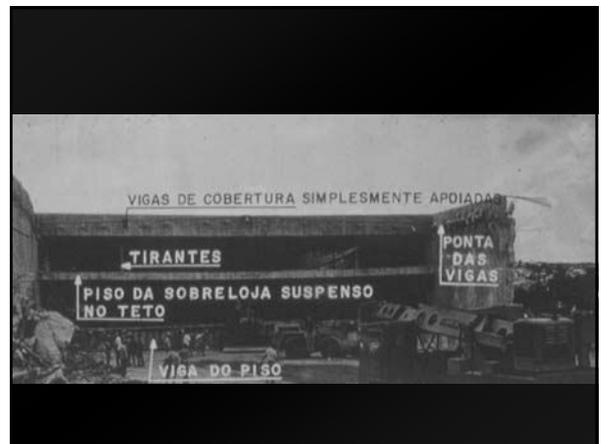
PAVILHÃO DA GAMELEIRA

Sintomas:

1. Fissuras nas vigas, inclinadas
finas e próximas dos apoios;
