**Patologia das  
Estruturas de  
Concreto  
FAG  
Cascavel**

# **Patologia**

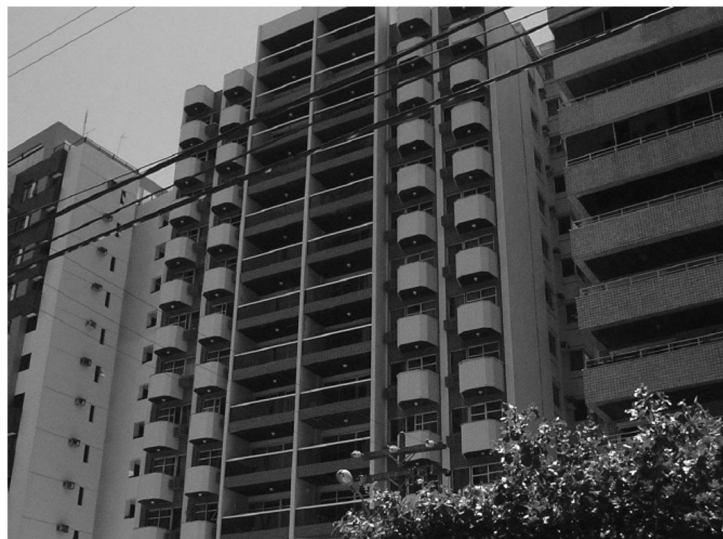
EDIFÍCIO AREIA BRANCA – Pernambuco

semanas antes
