Inspeção & Diagnóstico

Dr. Carlos Brites
Diretor PhD Engenharia
Prof. PECE-USP
Secretário da ABNT NBR 12655:2015
Pós Doutorando Programa USP

24 de maio de 2017

Estudo de caso (não existe receita pronta!)

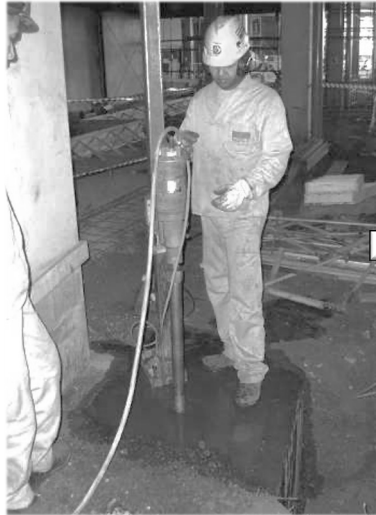
Fundação da coluna C96

Profundidade = 6,9m
