**Incêndio e Colapso do Edifício Wilton Paes de Almeida, SP**  
*lições aprendidas*

**Paulo Helene**  
 Diretor PhD Engenharia  
 Conselheiro Permanente IBRACON  
 Prof. Titular Universidade de São Paulo  
 Gestor e Ex-Presidente ALCONPAT Internacional  
 Diretor Técnico do Instituto Brasileiro do Concreto  
 Member fib(CEB-FIP) Model Code for Service Life Design  
 Conselheiro da CNTU e SEESP

28 de agosto de 2018

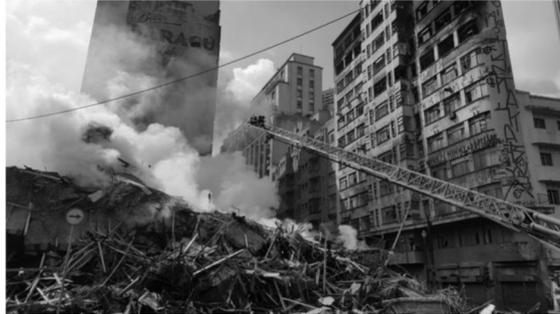
### Estrutura mista de concreto e aço contribuiu para que prédio caísse mais rápido, diz especialista

O incêndio e o subsequente desabamento de um prédio de 24 andares no centro de São Paulo nesta terça-feira foram uma "tragédia anunciada" pela falta de sistemas de proteção antifogo, por falta de ação do poder público e pela estrutura mista de concreto e aço do edifício, menos resistente ao fogo.

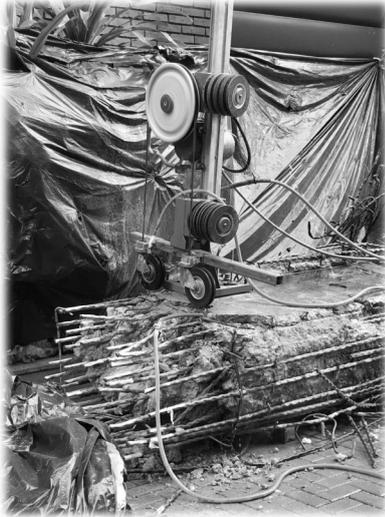
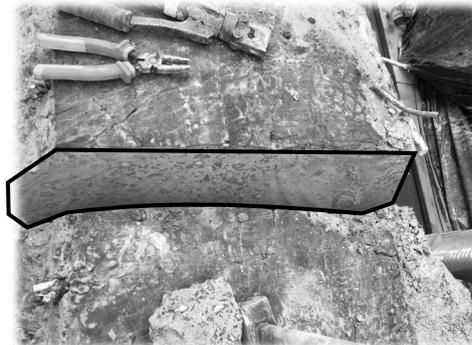
## Preparação da amostra

- ✓ Corte das barras com maçarico de acetileno
- ✓ Corte do concreto com fio diamantado
- ✓ UPM Universidade Presbiteriana Mackenzie

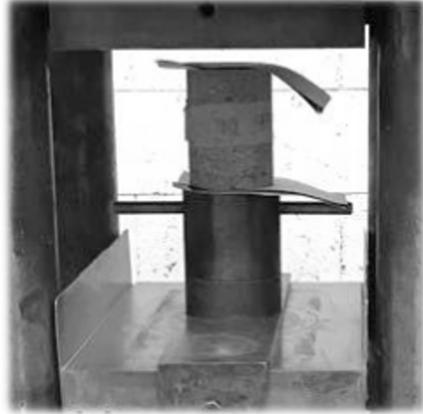
## Compressão

- ✓ ABNT NBR 7680 e NBR 5739
- ✓ Resistência média de 21,8MPa
- ✓ ABCP Associação Brasileira de Cimento Portland

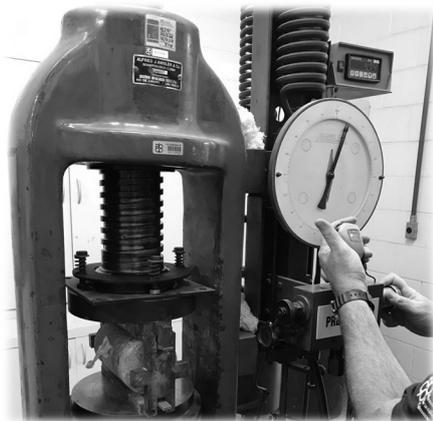
## Tração

- ✓ ABNT NBR 7222
- ✓ Resistência média de 2,07MPa
- ✓ ABCP Associação Brasileira de Cimento Portland
