INCÊNDIO NO EDIFÍCIO DO AEROPORTO SANTOS DUMMONT

Rio de Janeiro, 6ª feira, 13/02/1998

Ronaldo C. Battista, Ph.D, Eng. Civil

LEVANTAMENTO DOS DANOS E AVALIAÇÃO DO GRAU DE PERDA DE INTEGRIDADE ESTRUTURAL

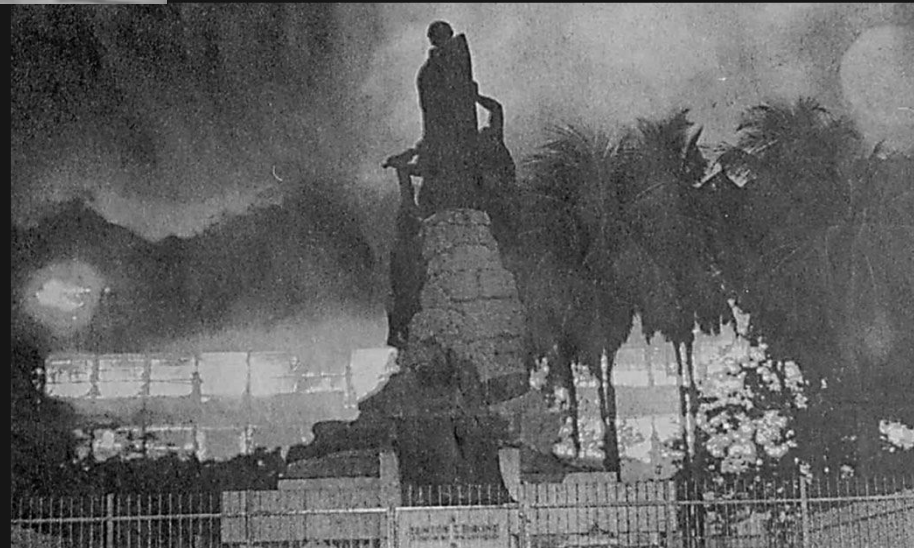
**Fachada principal do
prédio durante incêndio,
vista da praça**

O incêndio iniciou a ~1:30 h e teve duração de cerca de 8 horas.

Em ~ 4 horas, e com vento, o fogo se estendeu por todos pavimentos.

Área danificada: ~ 2/3 da área construída, cerca de 25 mil m²

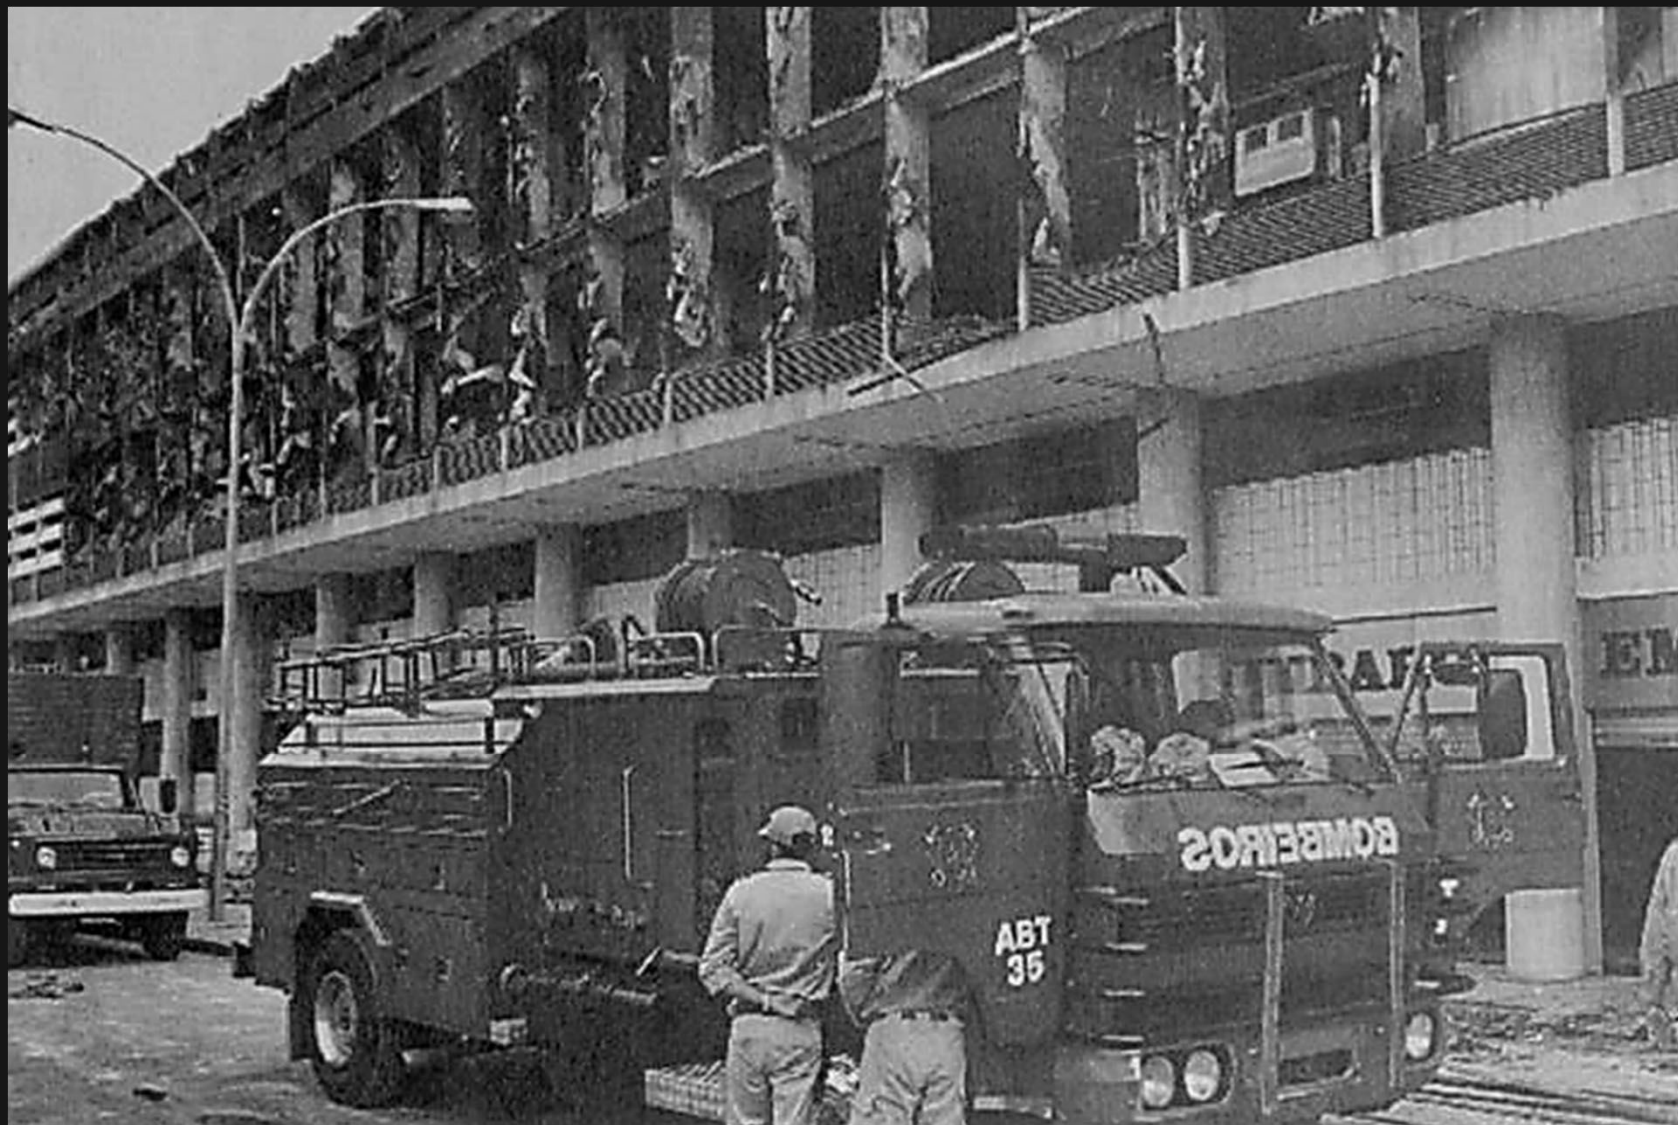
Vista da fachada principal durante operação de rescaldo do prédio, no dia 14/02/98

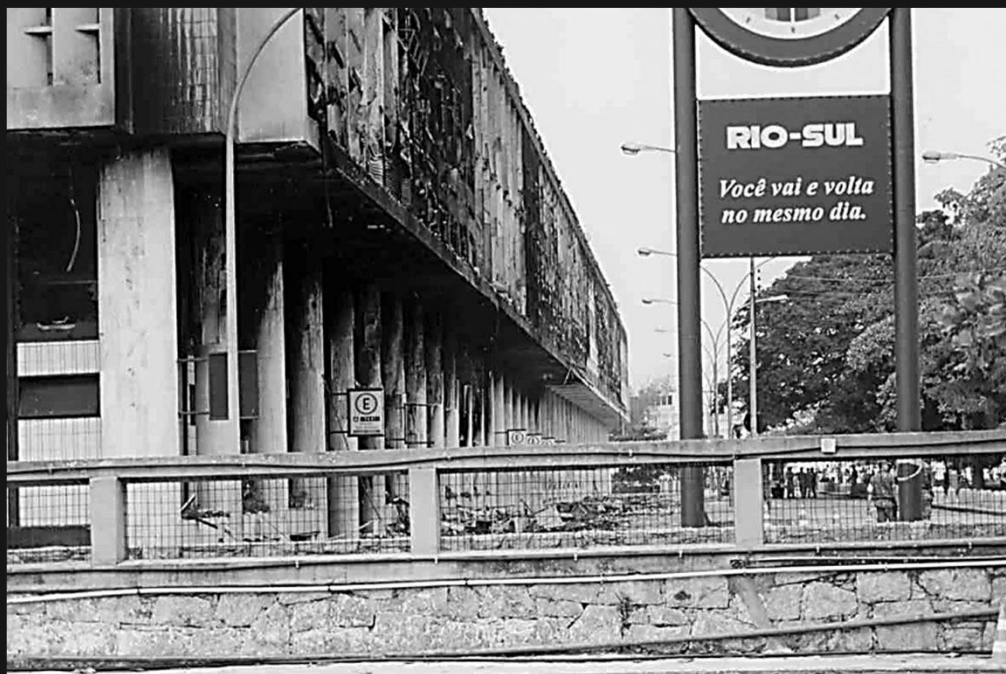
**Vista lateral da fachada
principal do prédio
na manhã de 15/02/98**

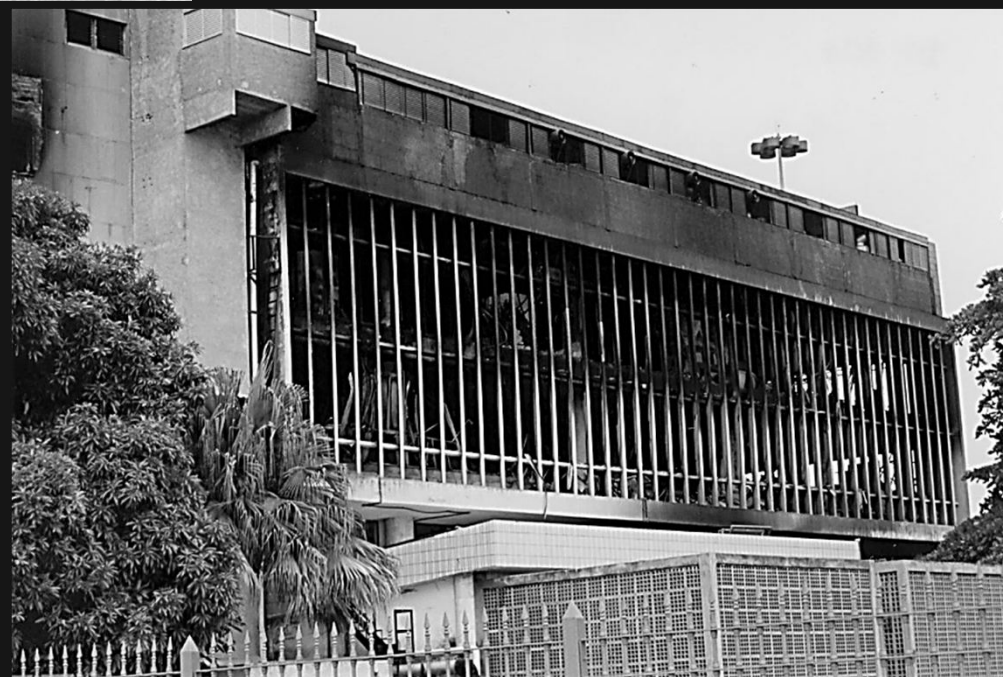
**Vista da fachada norte
do prédio após o incêndio
Brize-soleils danificados**

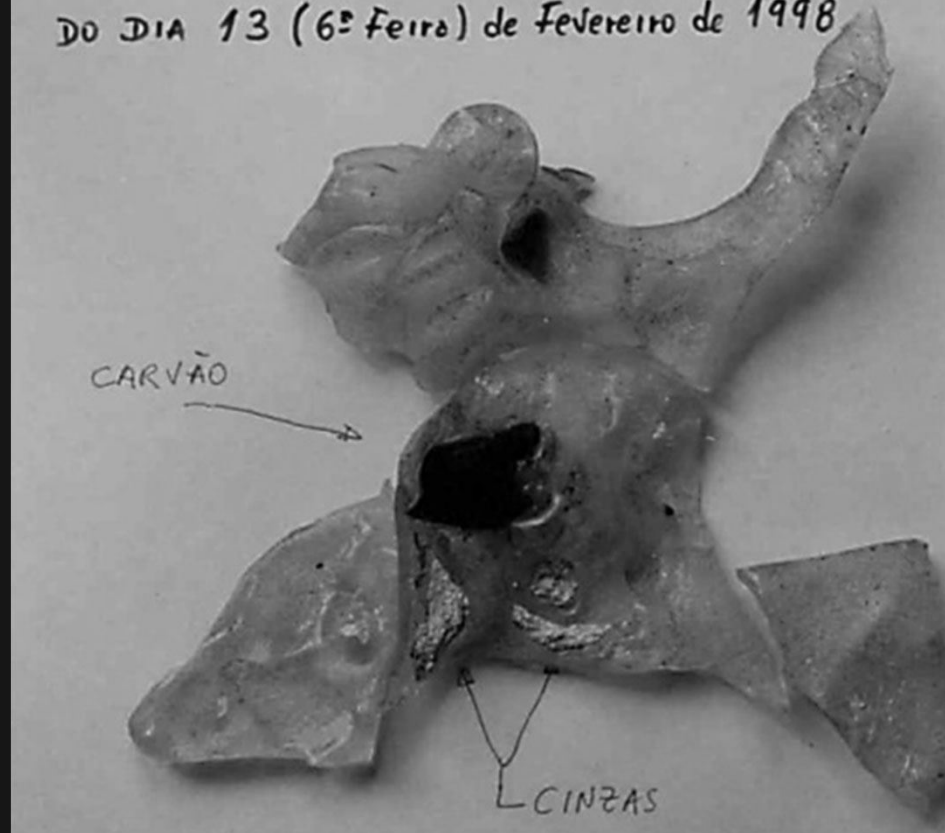
Amostra de vidro recolhida dos escombros do 3^o pavimento.

**A fusão de pedaços de vidro das janelas e luminárias
indica que a temperatura alcançou cerca de 800°C a 900°C**

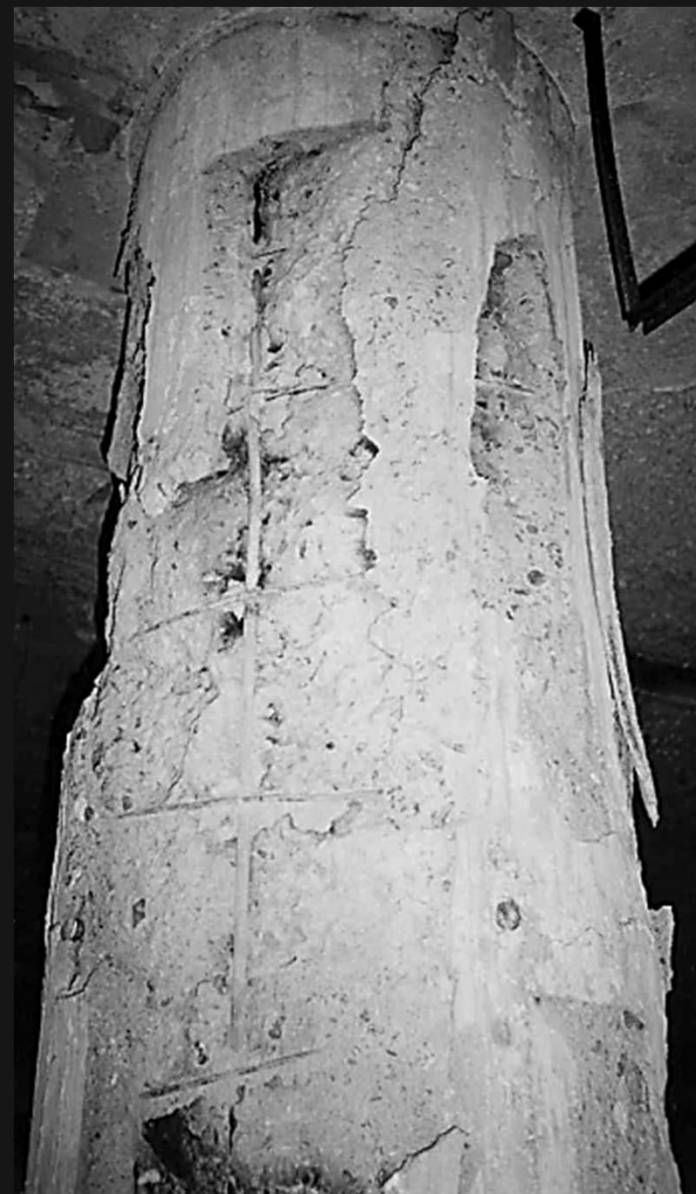
Perda de seção por "lascamento" em pilares do 2º teto.

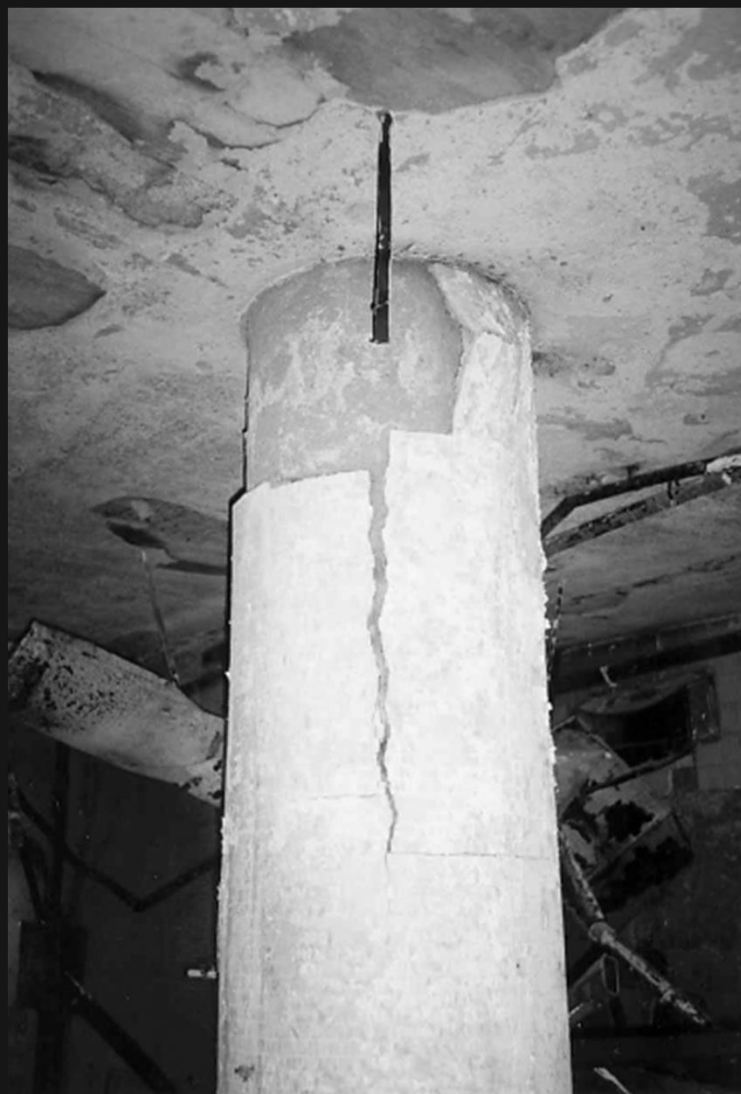
Pilar do 2º teto protegido pelo revestimento em pastilhas vitrificadas. Funcionou como camada de material refratário na proteção contra o fogo. Outros pilares sem essa proteção, na mesma área em torno, foram severamente danificados pela ação prolongada do fogo.

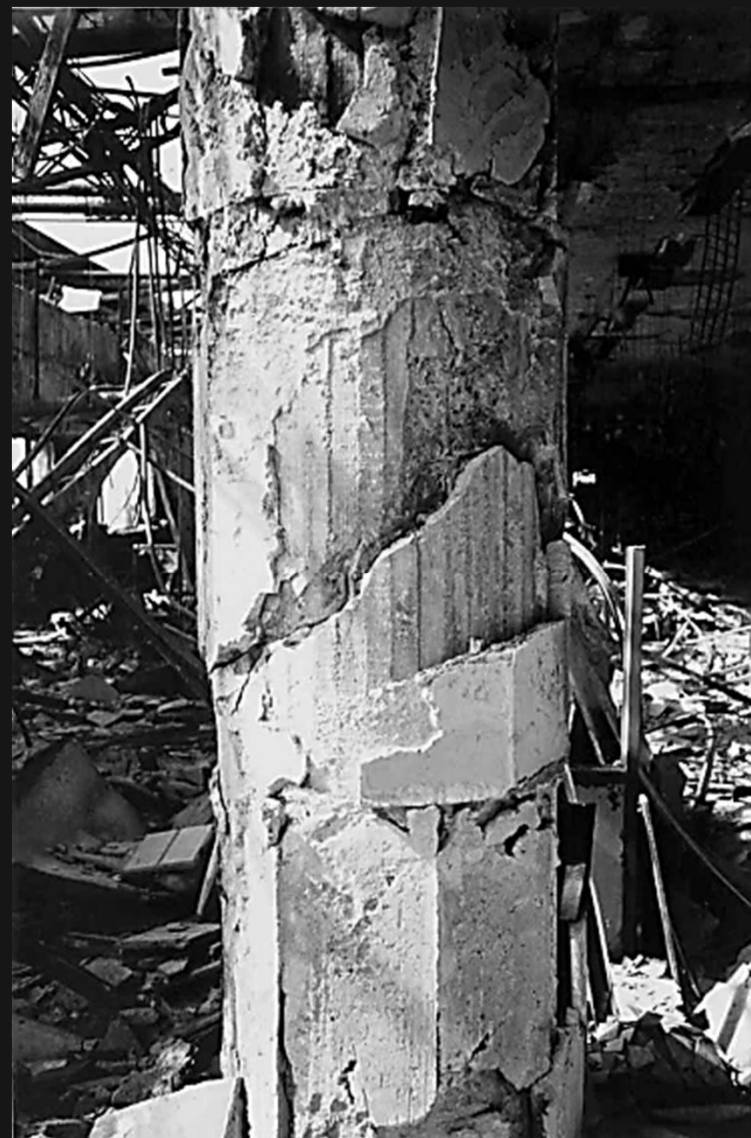
Ruptura de um pilar do 3º teto

- 1. Escoramento metálico entre estruturas em grelha dos pavimentos, especialmente em torno dos pilares**
- 2. Reforço emergencial dos vários pilares rompidos, por meio de cintamento com anéis de chapa de aço**
- 3. Retirada de todo o espesso contrapiso existente nos 3º e 4º pavimentos, para alívio da carga permanente e posterior inspeção das lajes de piso**
- 4. Retirada de todos os painéis danificados de laje de forro das estruturas em grelha com laje dupla dos 2º e 3º tetos**
- 5. Demolição das lajes pré-fabricadas da área norte do 3º teto; demolição total do 4º teto e pilares e, também, dos "brize-soleil" das fachadas, bastante danificados pelo fogo**
- 6. Demolição total da estrutura metálica do telhado.**

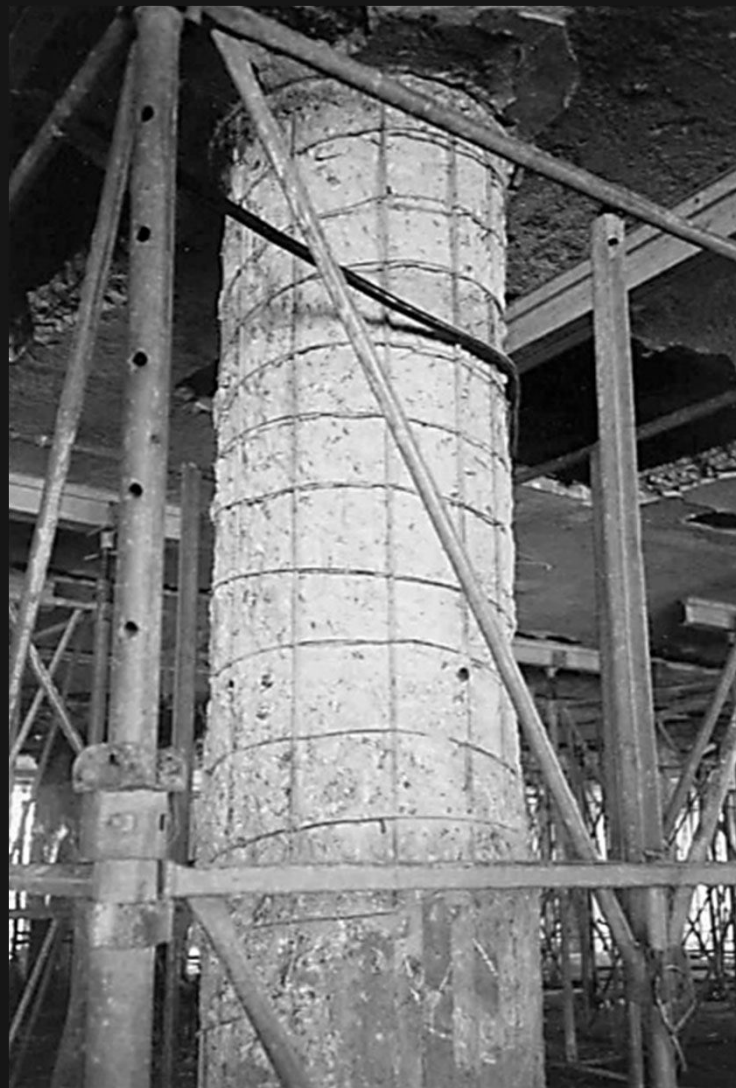
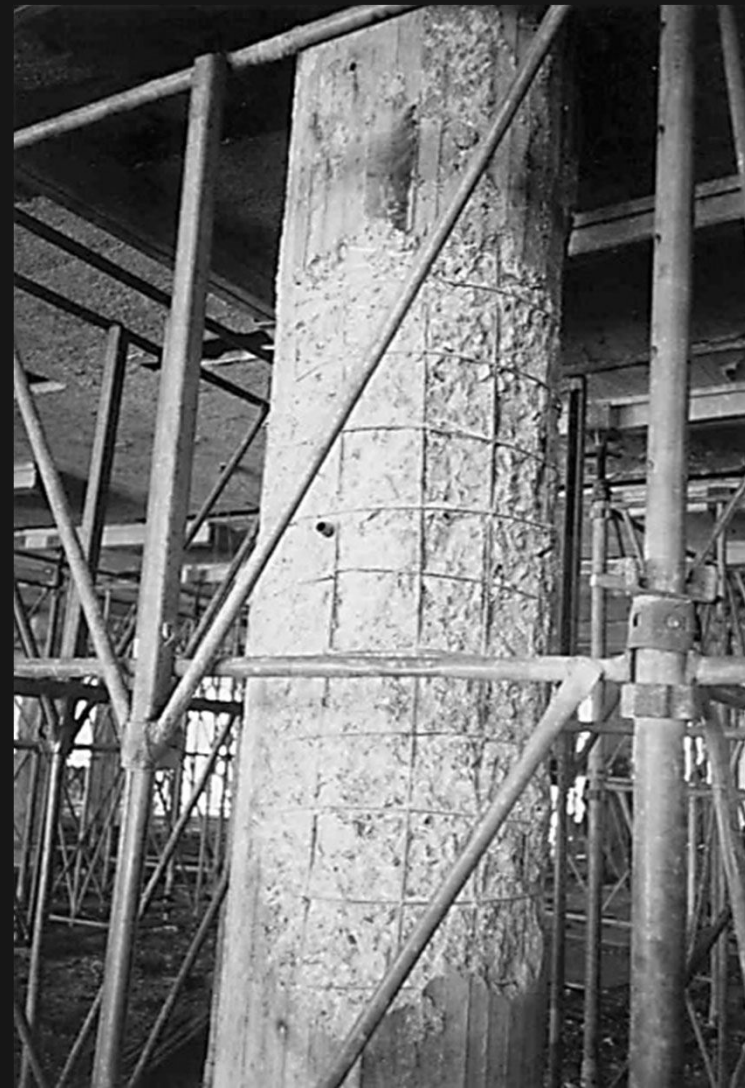
**Escoramento entre pisos em torno de pilares do 2º teto.
Nota-se a pequena taxa de armadura ($\sim 1\%$)
exposta pela retirada da camada de cobrimento desagregada.**

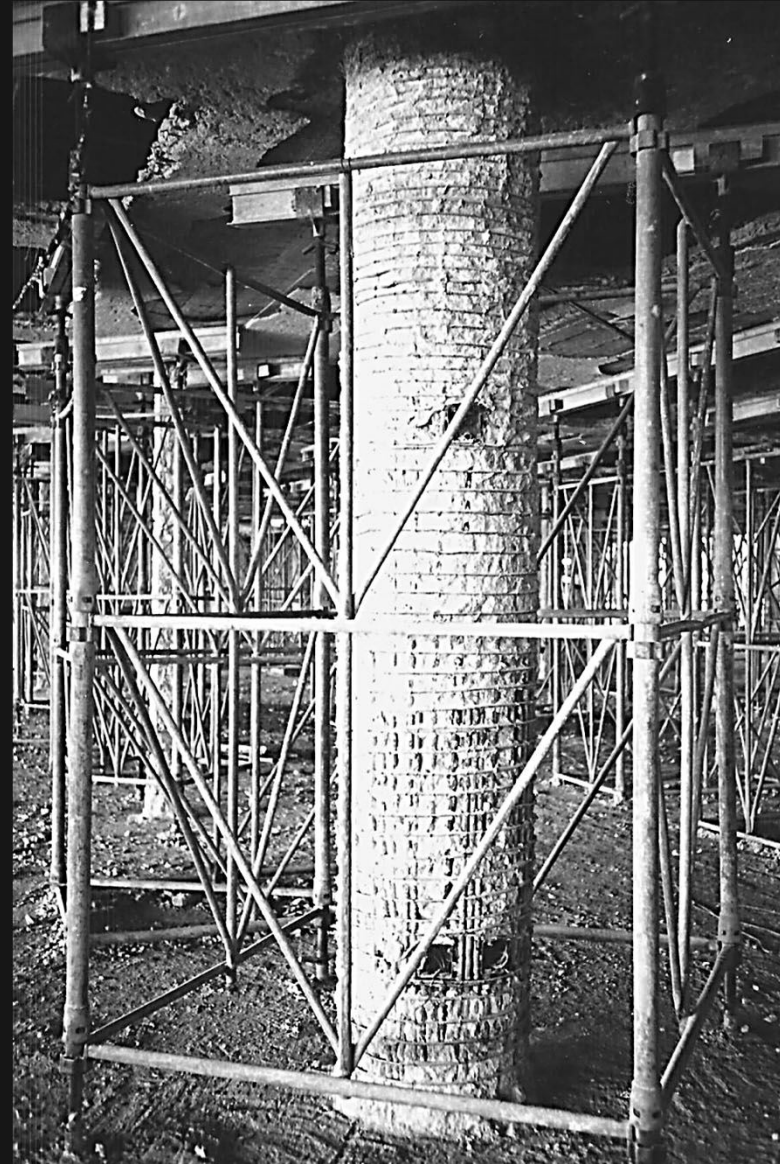
Pilar dentro de escoramento entre pisos

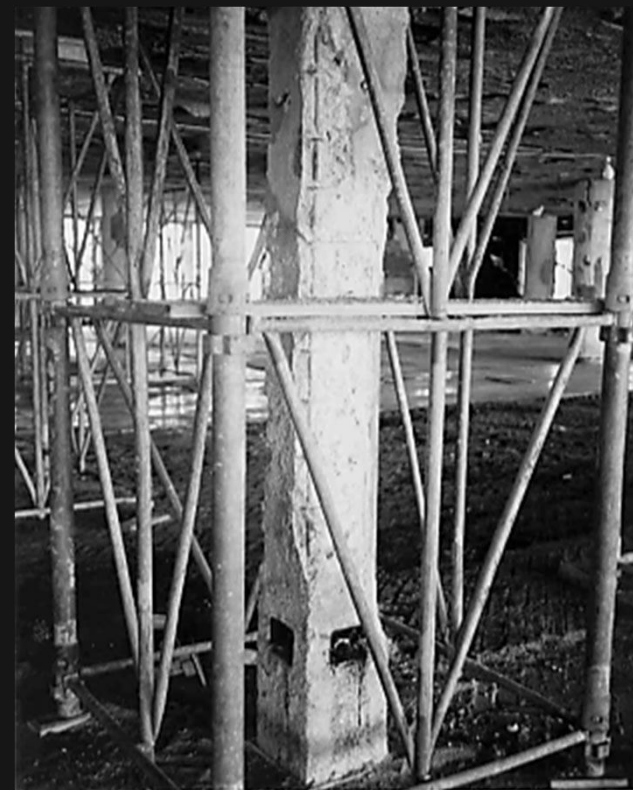
Pilar de seção retangular do 2º teto dentro de escoramento entre pisos.

Vista após retirada de escombros e limpeza do concreto desagregado.

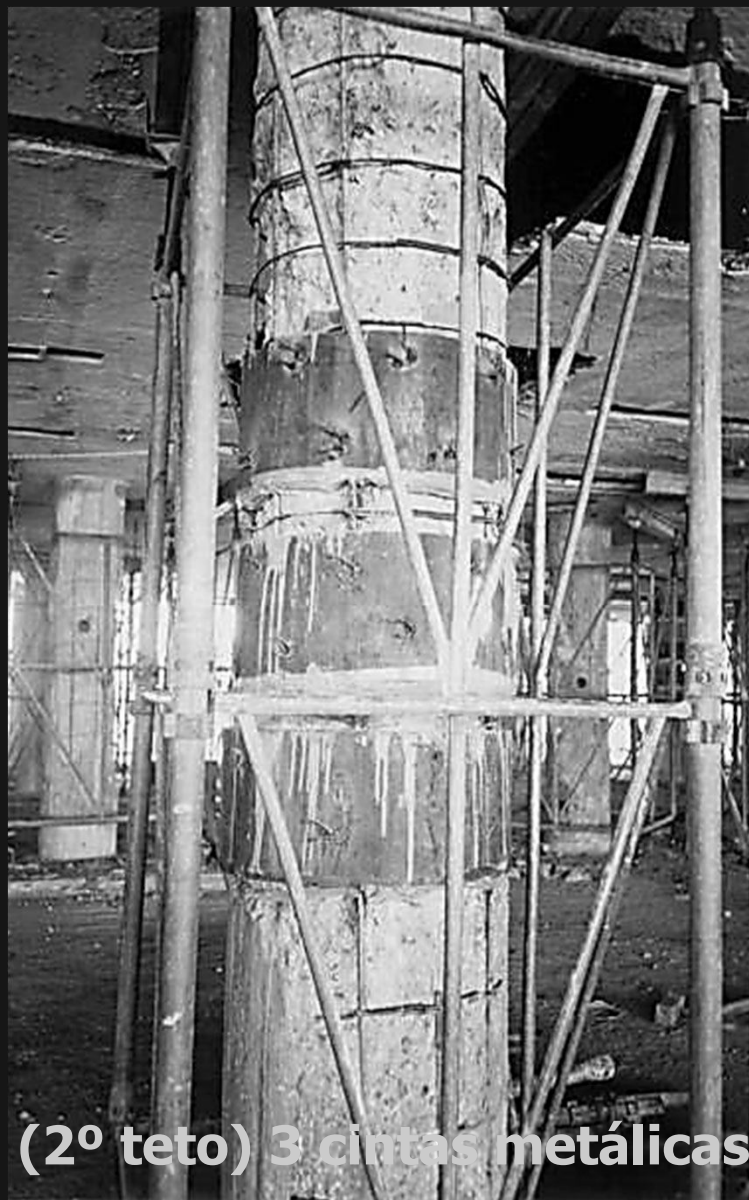
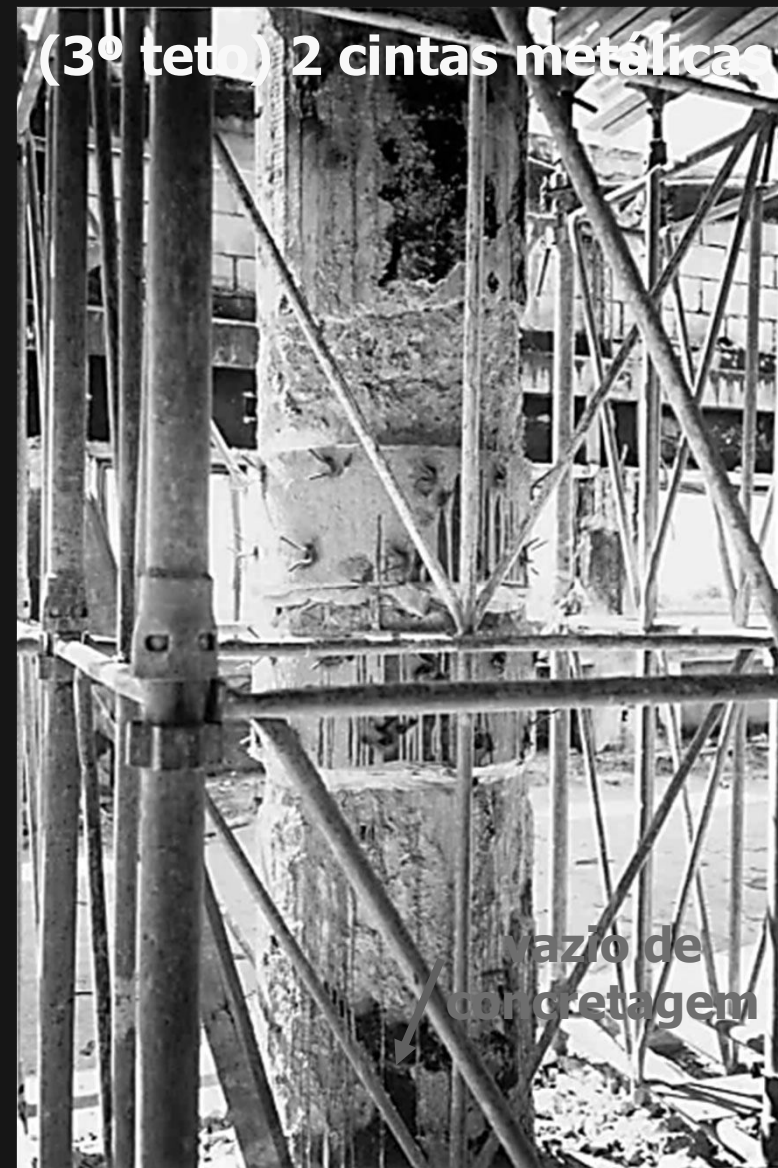
**Pilares rompidos (2º e 3º tetos) com cintamento
concluído dentro de escoramento entre pisos**

POR MEIO DE CINTAMENTO COM ANÉIS DE AÇO ASTM A36

Chapas calandradas c/ largura 30 cm e espessura 5 mm (3/16")

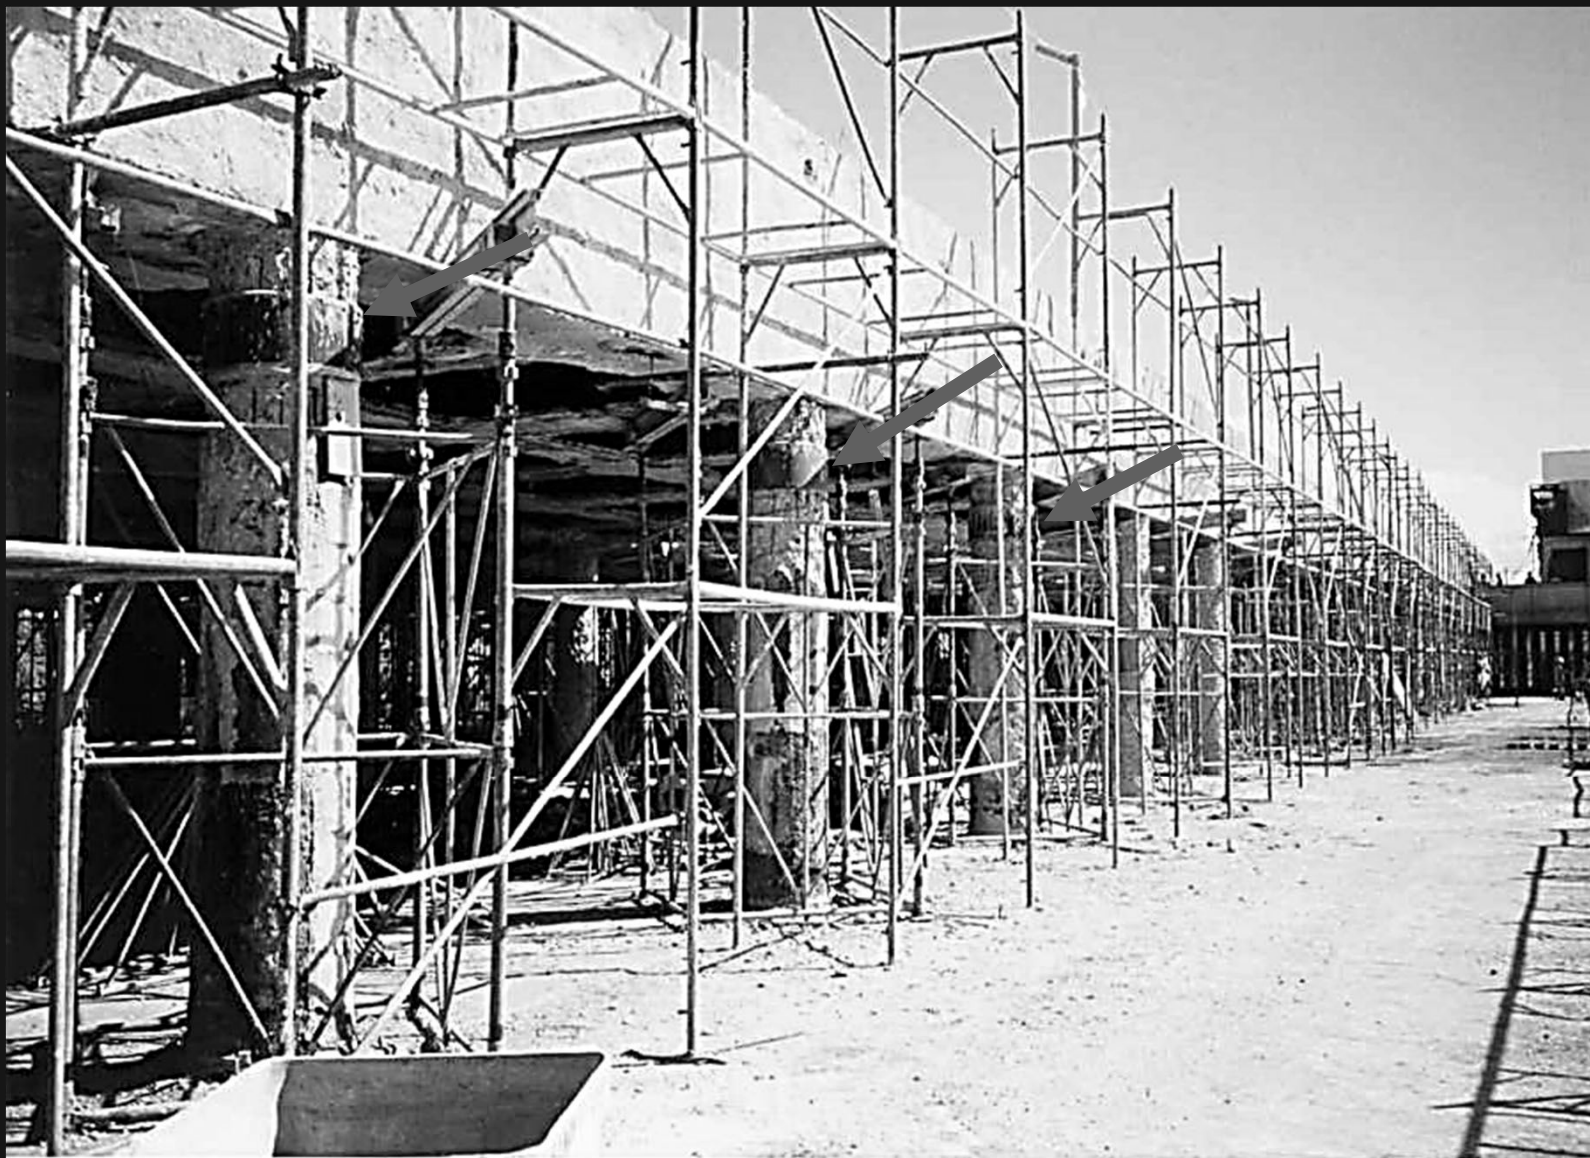
Pilares rompidos (3º teto) com cintamento já executado

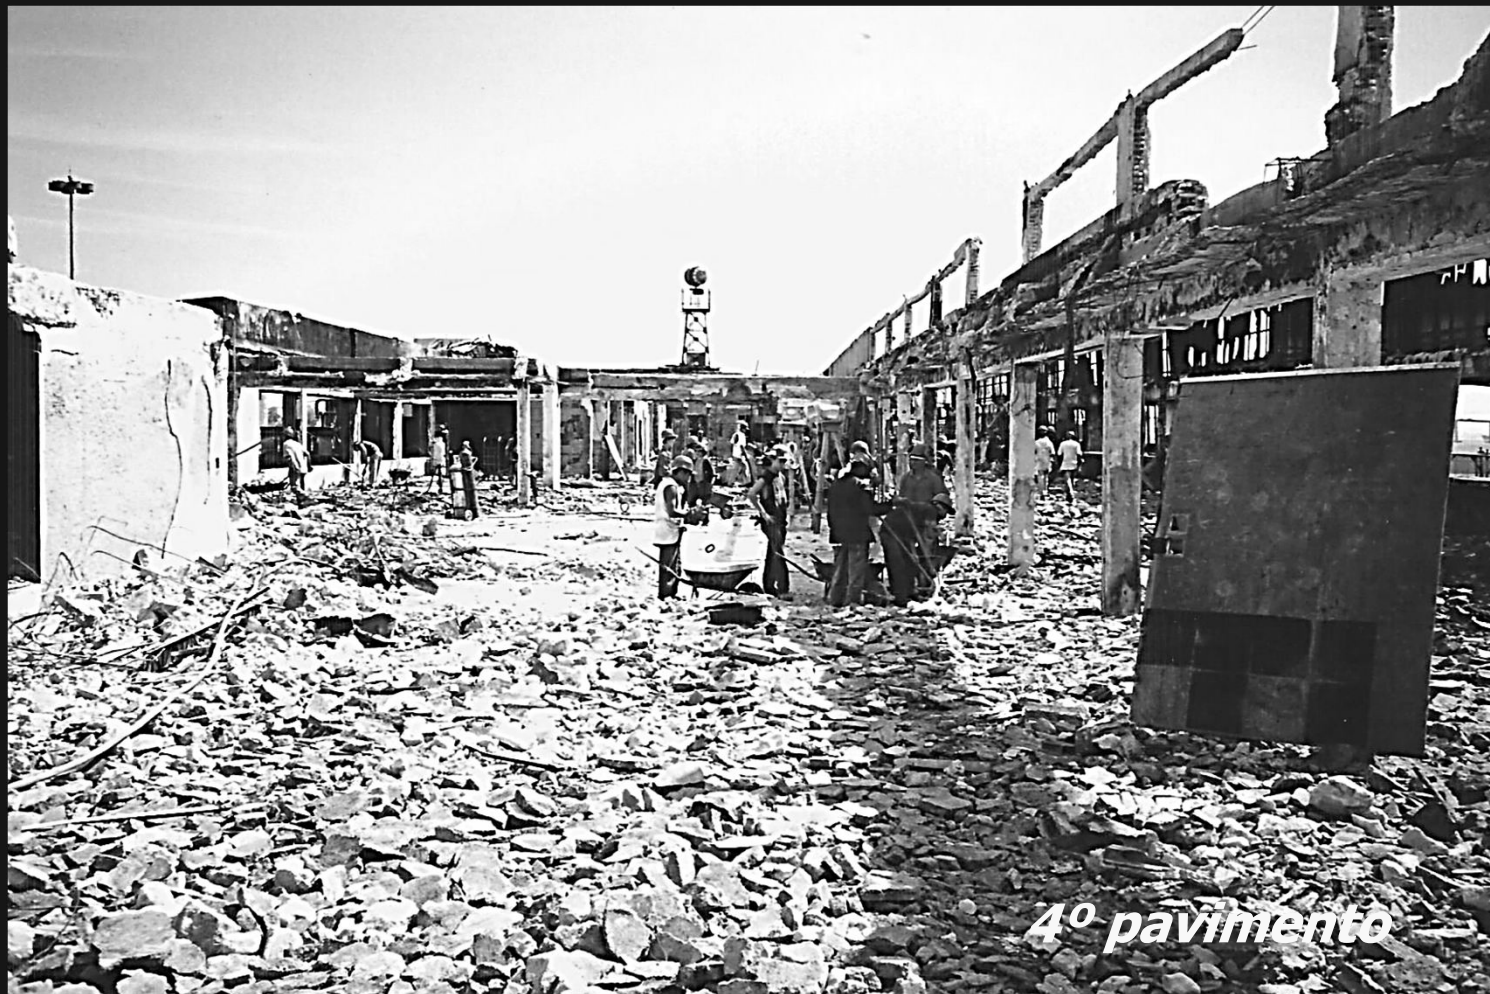
**Retirada dos espessos contra-pisos dos 2º, 3º e 4º pavimentos
(espessuras variadas de 15 cm a cerca de 30 cm no 4º pavimento)**

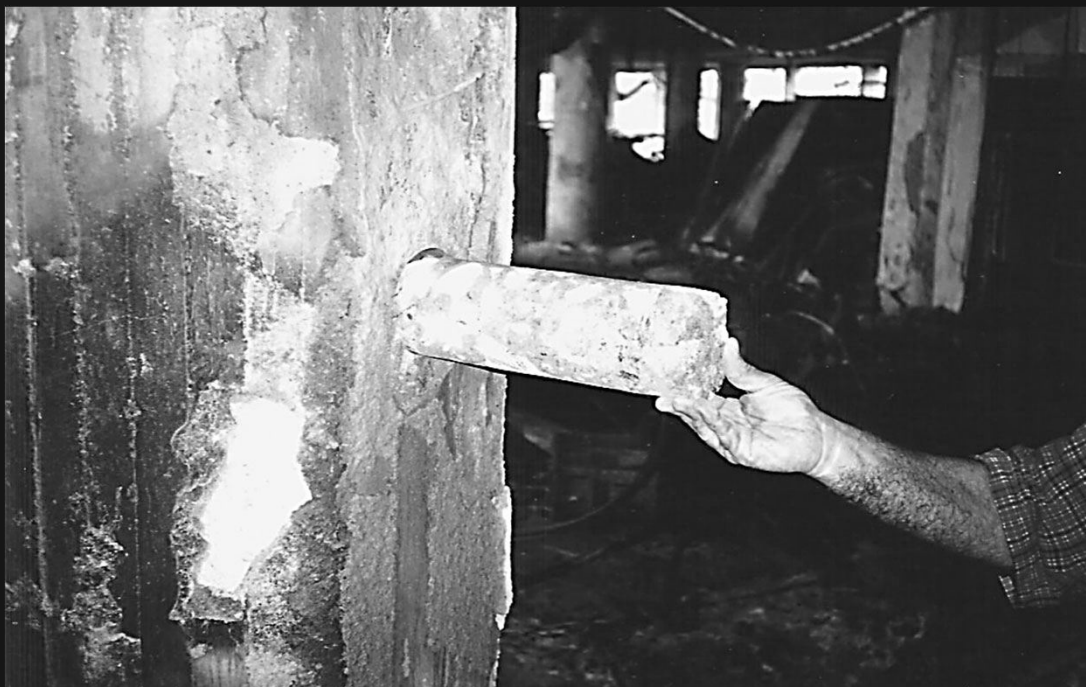
**Amostra de concreto extraída
de pilar danificado do 2º teto**

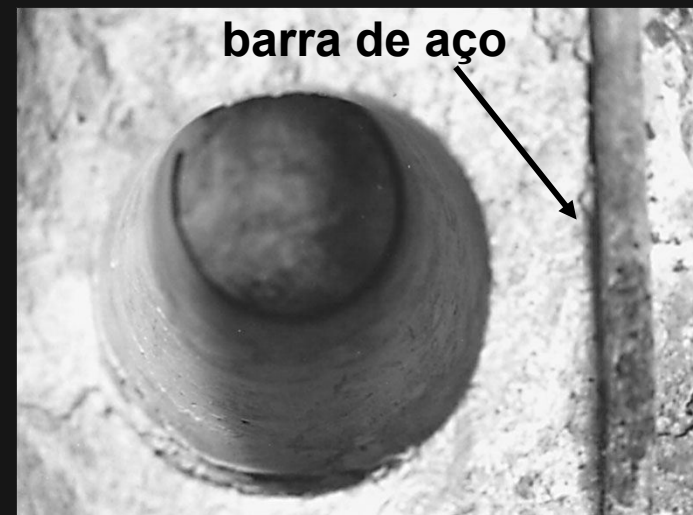
barra de aço
**Detalhe do ôco cilíndrico
deixado pela carotagem.**

**Nota-se a ausência de
barras de aço em pilar com
diminuta taxa de armadura**

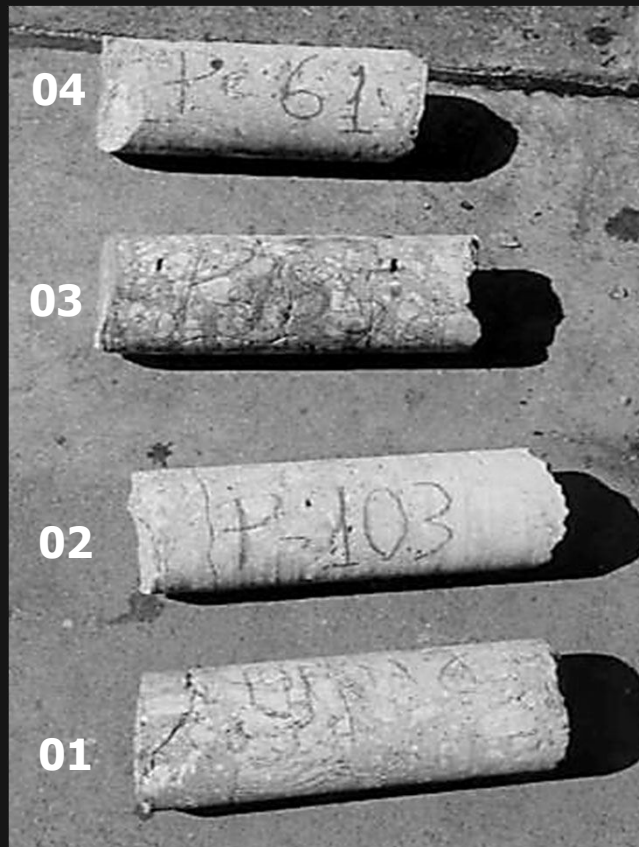
Corpos de prova rompidos em ensaio de compressão

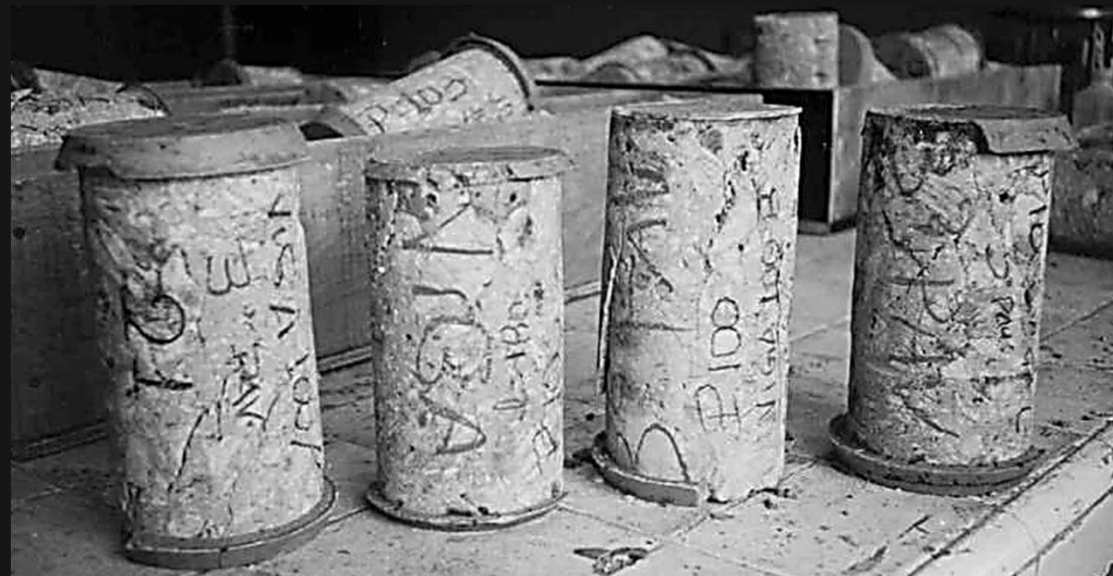
Aeroporto Santos Dumont - Resistência do concreto
Pilares

**Resistência característica à compressão
do concreto dos pilares $f_c = 9,1$ MPa**

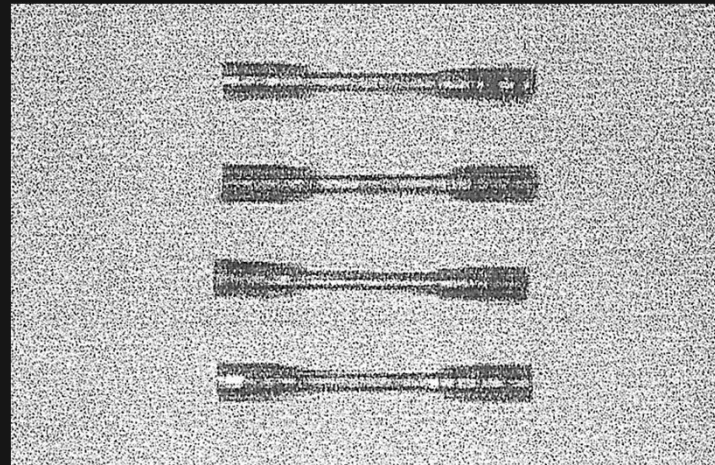
Corpos de Prova Usinados para Ensaio de Tração

Amostra	$\sigma_{\text{escoamento}}$ (Mpa)	$\sigma_{\text{máximo}}$ (Mpa)	ϵ (%)
P-101	330	414	22,5
P-100	340	404	25,9
P-107	298	368	24,2
P-138	352	372	22,9

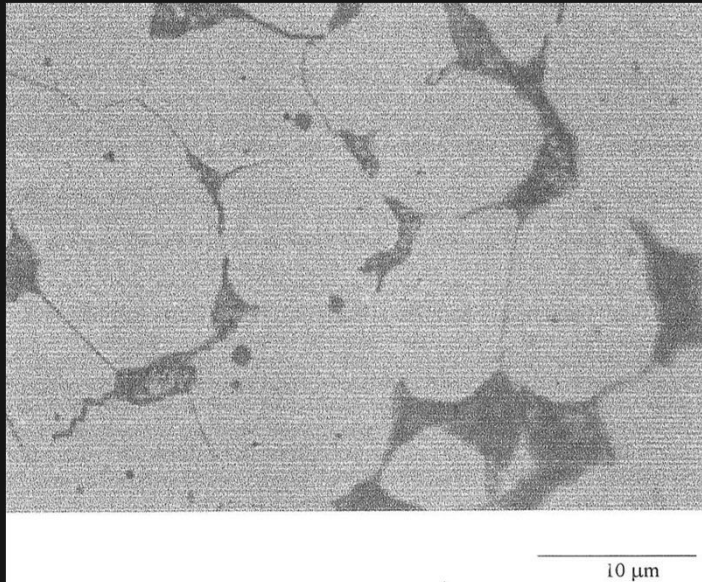
Microestrutura da seção transversal de amostra de barra de aço extraída de um pilar

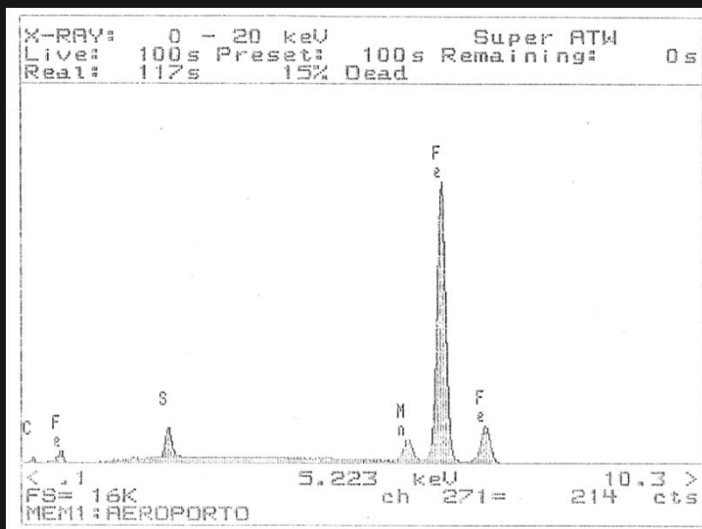
Espectro EDS da análise pontual da fase dispersa no interior do grão ferrita, destacando os picos de Mn e S

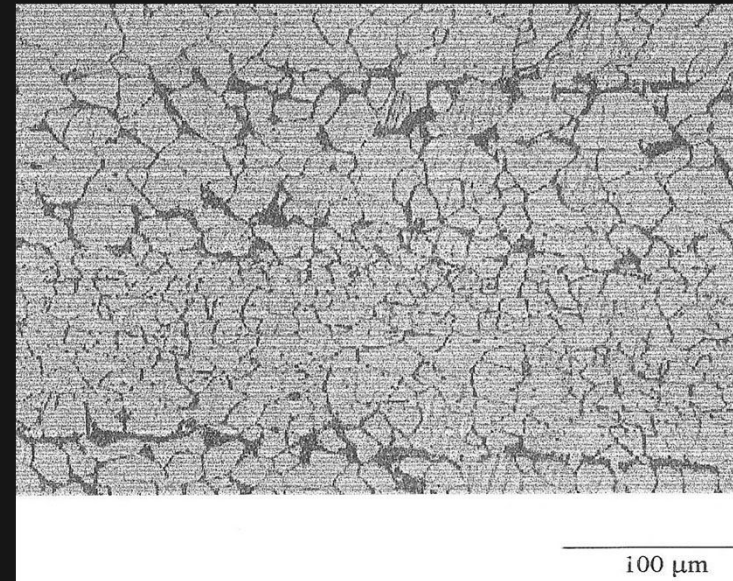
Micrografia da seção longitudinal de amostra de barra de aço extraída de um pilar

Aço classificado como 1015

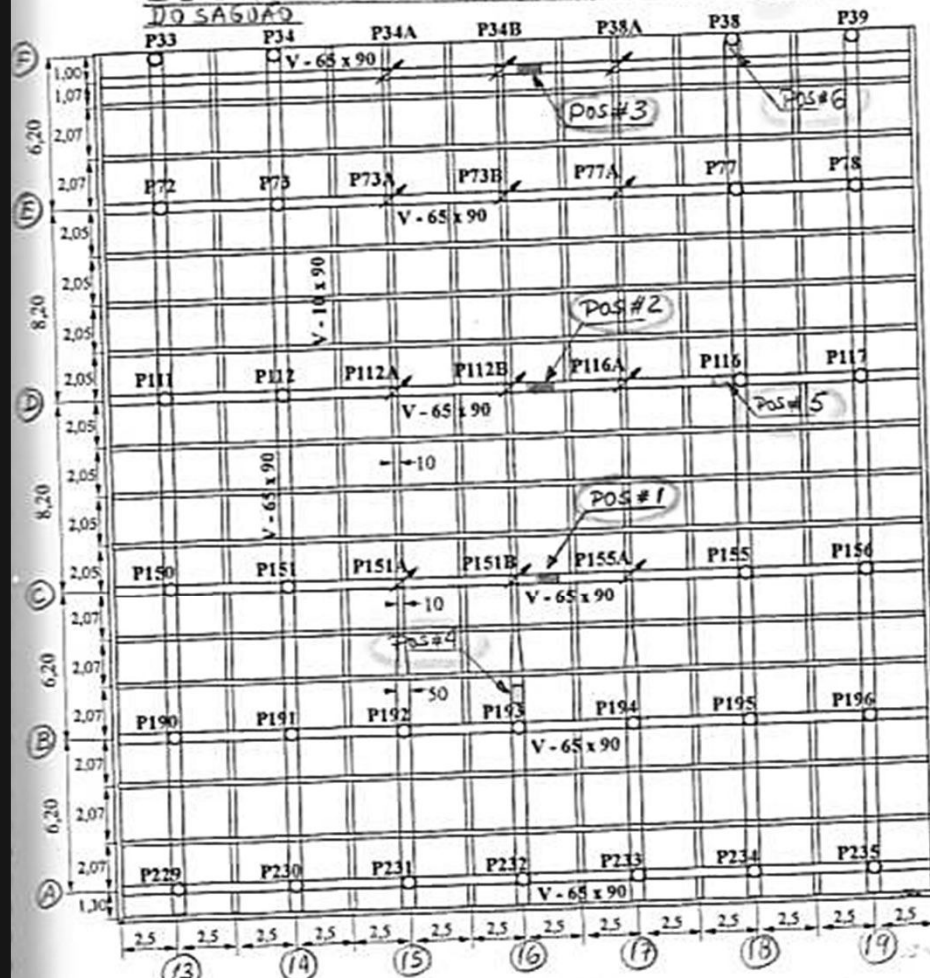
FIG. A-LEVANTAMENTO DA GEOMETRIA DAS SEÇÕES DE CONCRETO E DAS ARMADURAS DAS VIGAS PRINCIPAIS DO TETO DO SAGUÃO

ARMADURAS POSITIVAS NAS POSIÇÕES colas em metros

POS# 1 - 7 ϕ 29 mm + 2 ϕ 26 mm ; estribos ϕ 8,0 mm c/ 10 cm
 POS# 2 - 8 ϕ 29 mm + 4 ϕ 26 mm + 4 ϕ 19 mm + 6 ϕ 16 mm ; ϕ alone
 POS# 3 - 9 ϕ 29 mm ; ϕ 8,0 mm c/ 10 cm

ARMADURAS NEGATIVAS NAS POSIÇÕES

POS# 4 - 5 ϕ 19 mm + 2 ϕ 16 mm + 2 ϕ 10 mm + 4 ϕ 12 mm
 POS# 5 - 5 ϕ 29 mm + 5 ϕ 26 mm + 8 ϕ 16 mm + 4 ϕ 24 mm
 POS# 6 - 8 ϕ 29 mm + 3 ϕ 26 mm + 4 ϕ 24 mm + 8 ϕ 16 mm

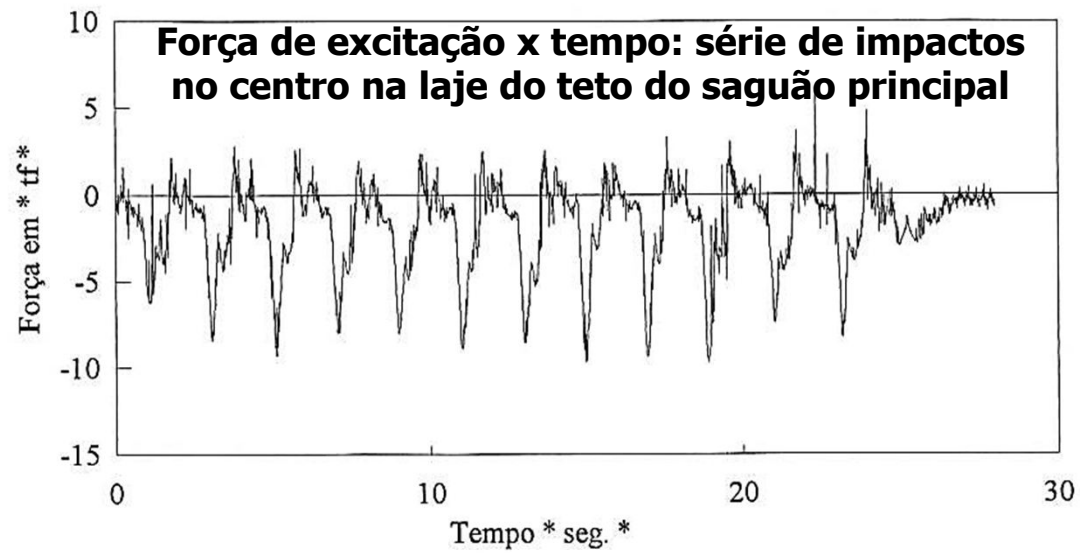
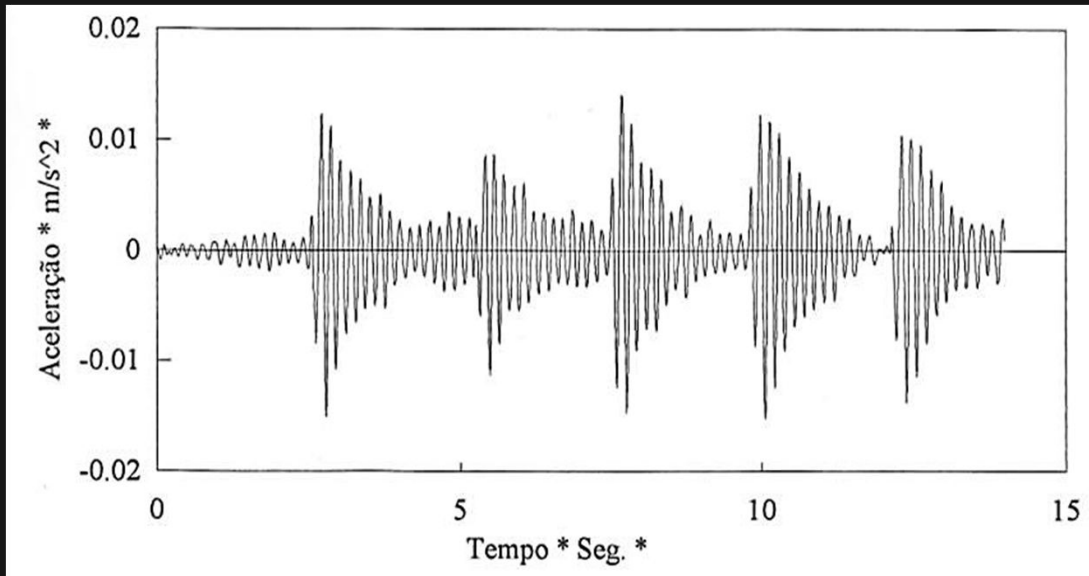
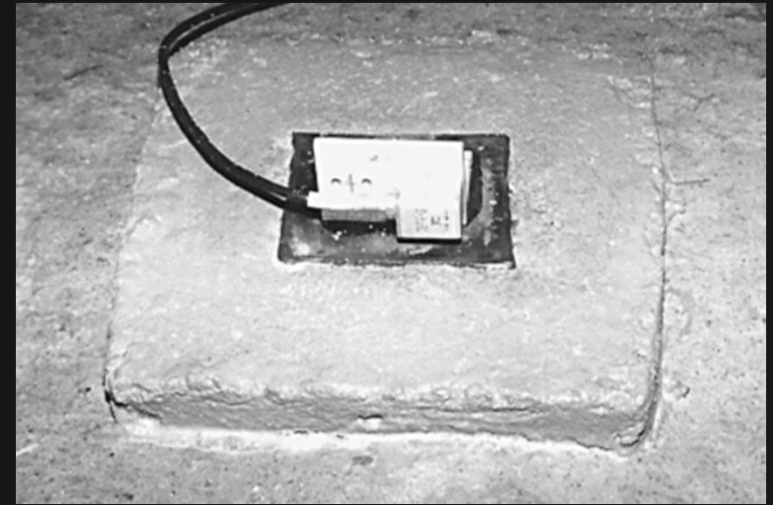
Acelerômetro e dispositivo magnético s/chapa de aço e base de argamassa

Resposta da estrutura em termos da aceleração vertical no ponto central da do teto do saguão

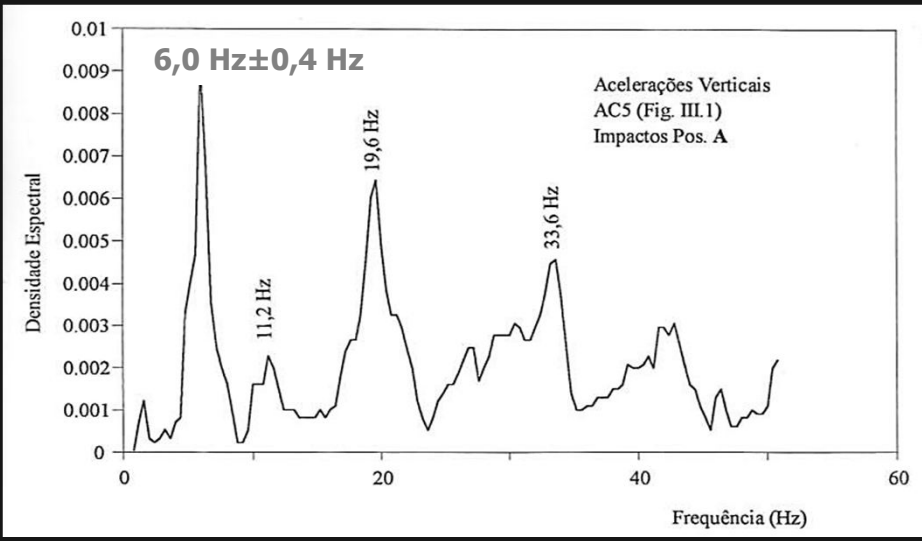
Espectros de frequências das respostas dinâmicas da estrutura do teto do saguão principal registradas pelos acelerômetros AC4 e AC5
