INCÊNDIO NO EDIFÍCIO DO AEROPORTO SANTOS DUMMONT

Rio de Janeiro, 6ª feira, 13/02/1998

Ronaldo C. Battista, Ph.D, Eng. Civil

LEVANTAMENTO DOS DANOS E AVALIAÇÃO DO GRAU DE PERDA DE INTEGRIDADE ESTRUTURAL

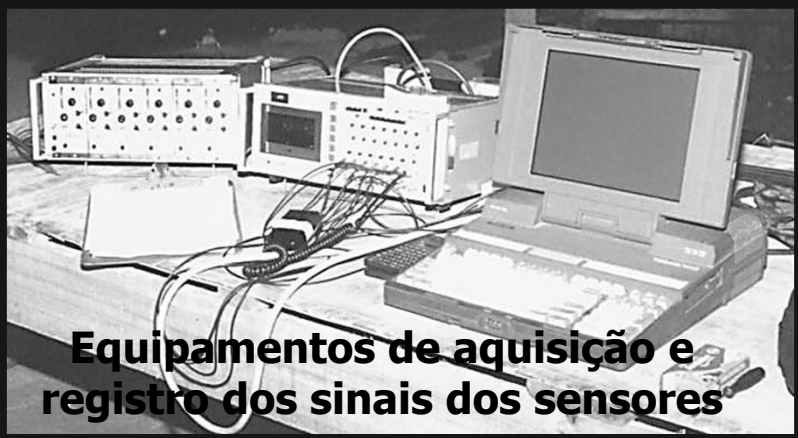
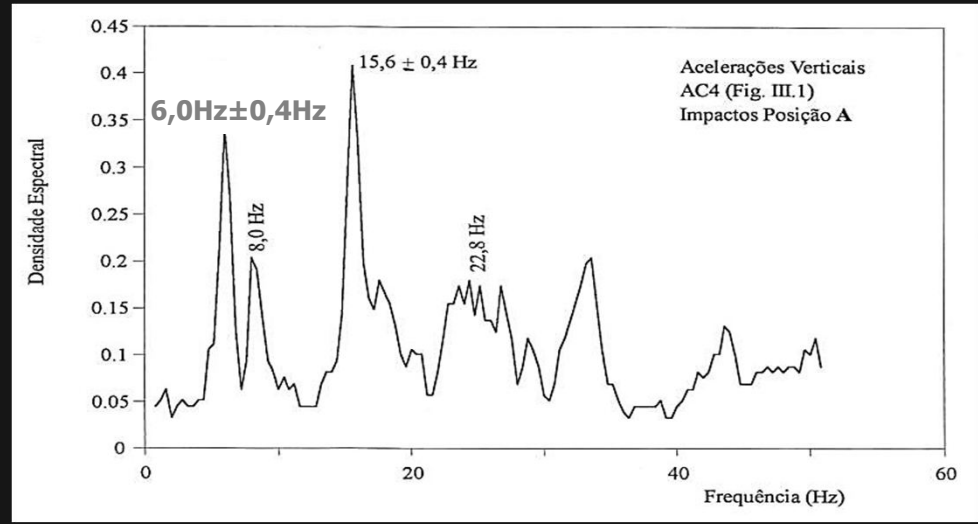
Vibrações transientes causadas por impactos no centro da grelha

Comparação teórica x experimental
das frequências de vibração por flexão da estrutura

Em face dos baixos valores da 1ª frequência de vibração concluiu-se pelo enrijecimento da estrutura com uma sobrelaje de concreto fibroso de alta resistência com 5 cm de espessura, para que pudesse ser usada como pavimento para trânsito de passageiros. O modelo 3D da estrutura foi utilizado para projetar o reforço.

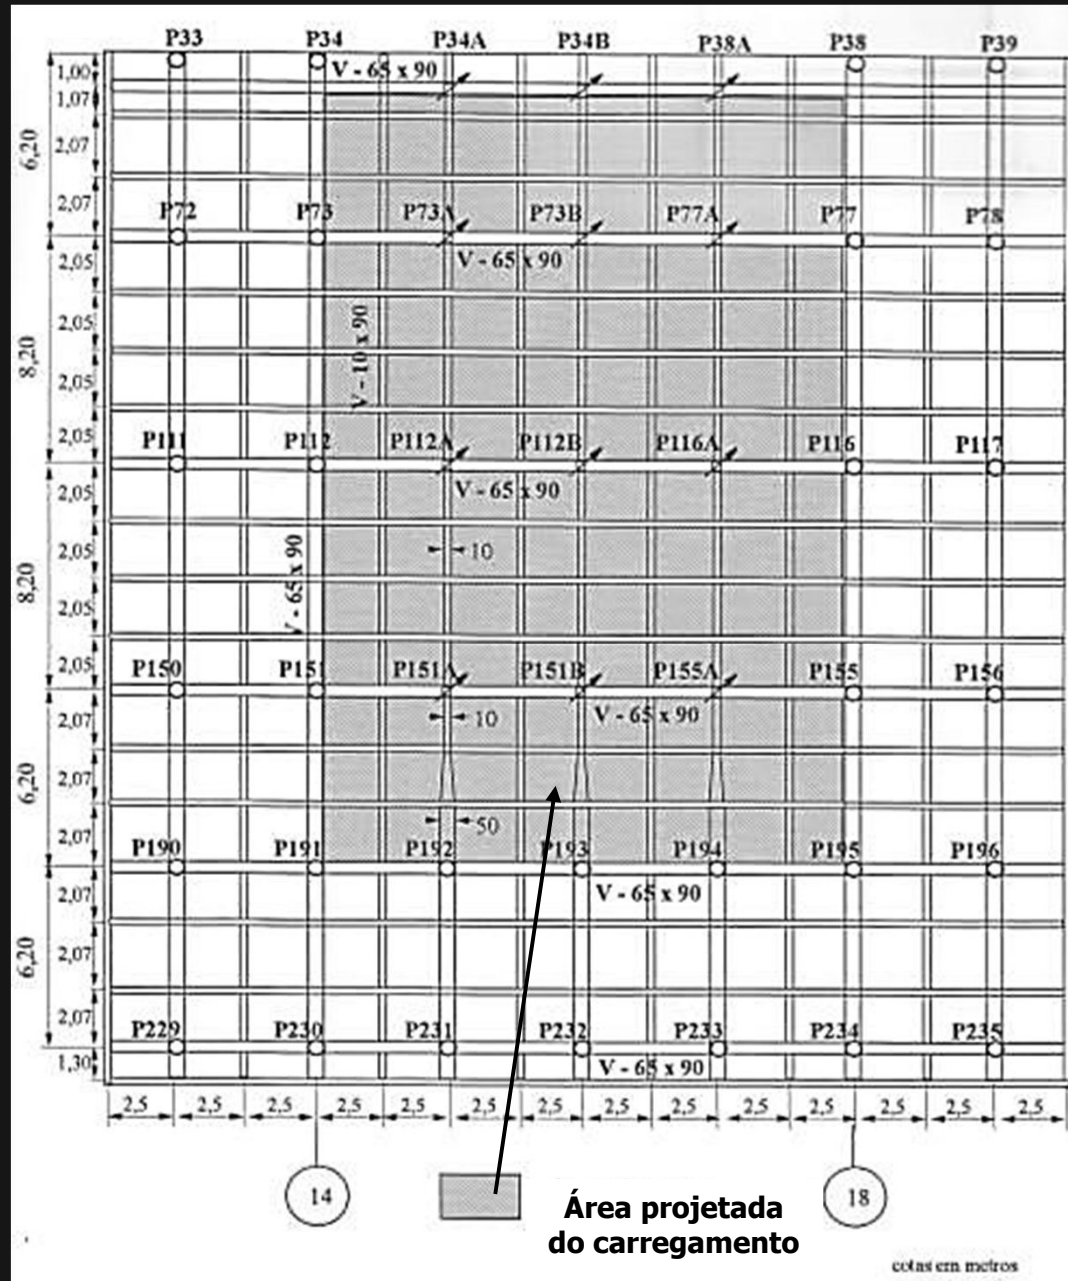
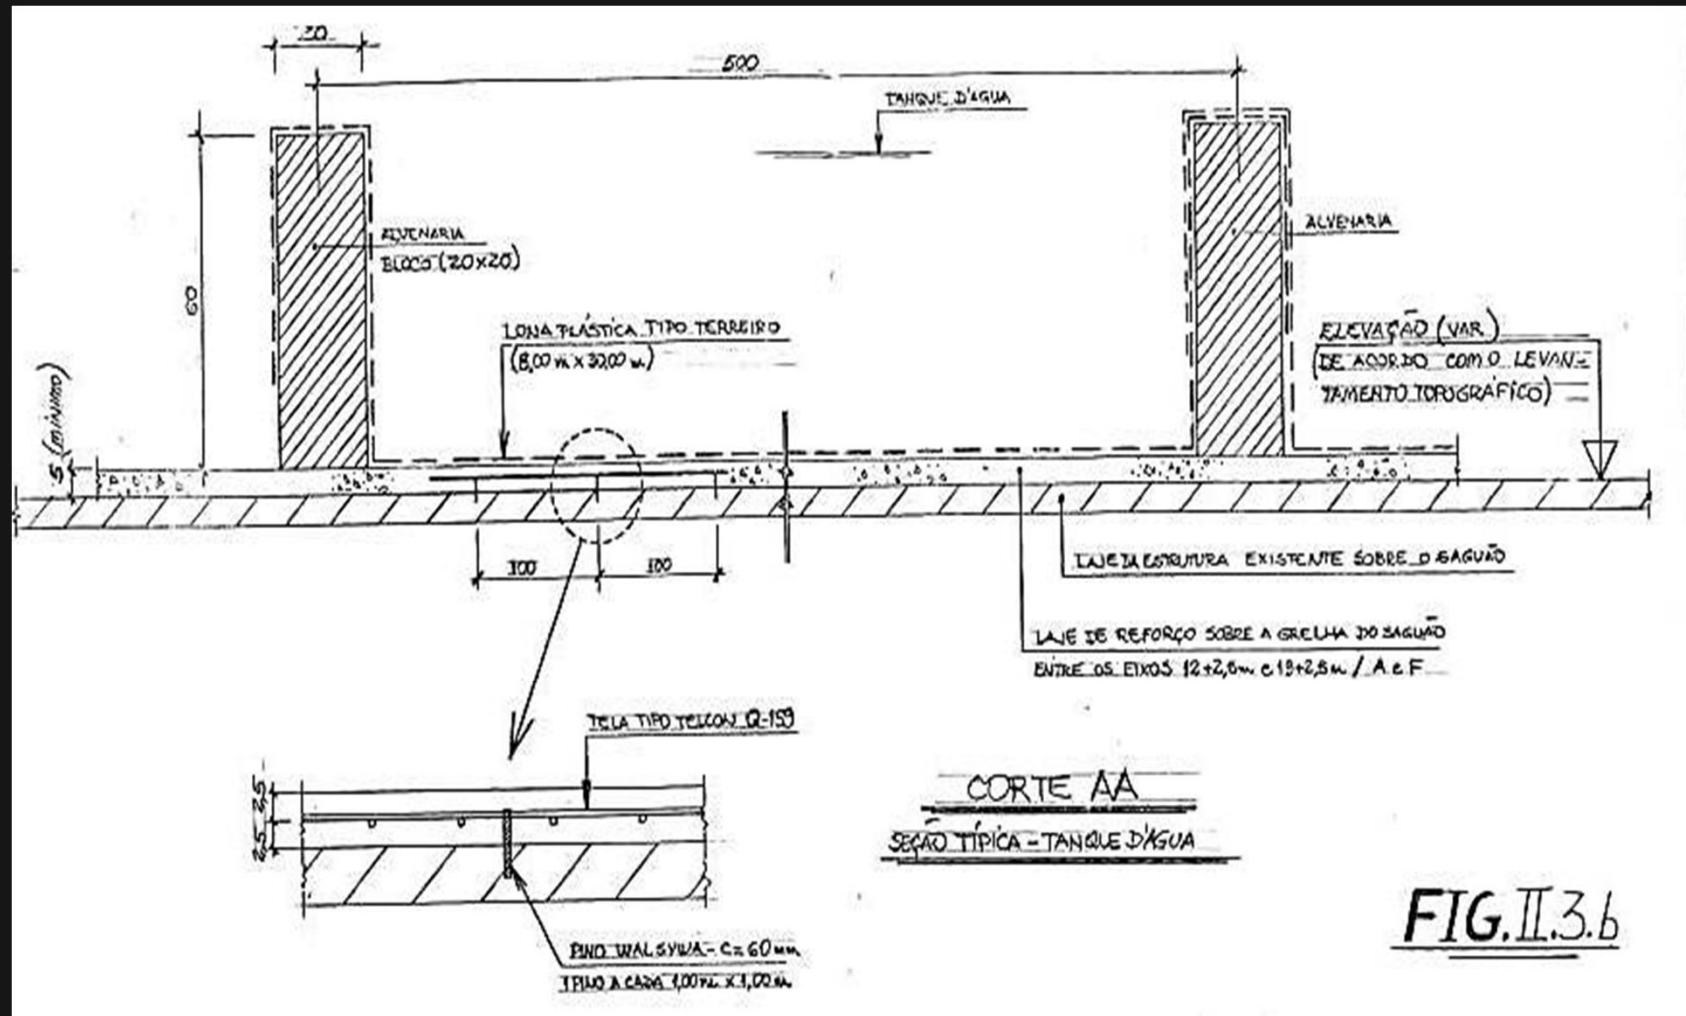
FIG. II.3.6

Tanques d'água para teste de carga da estrutura do teto do saguão, enrijecida por sobrelaje armada de concreto fibroso com $f_{ck} = 50$ MPa

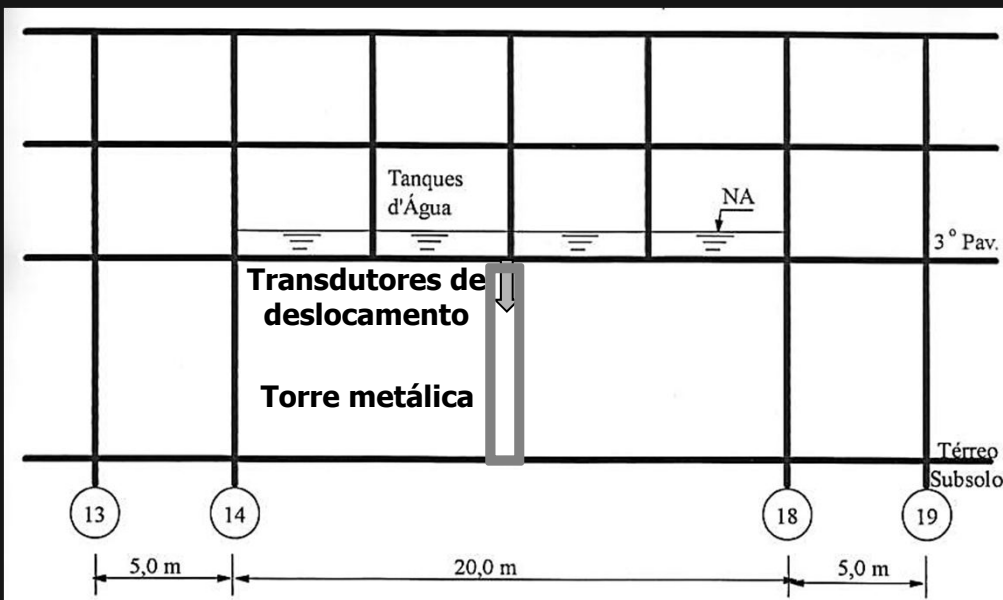
corte da estrutura entre os eixos B e F

Medição simultânea e contínua dos deslocamentos verticais causados pelo enchimento dos tanques d'água até atingir o nível máximo $h=60$ cm

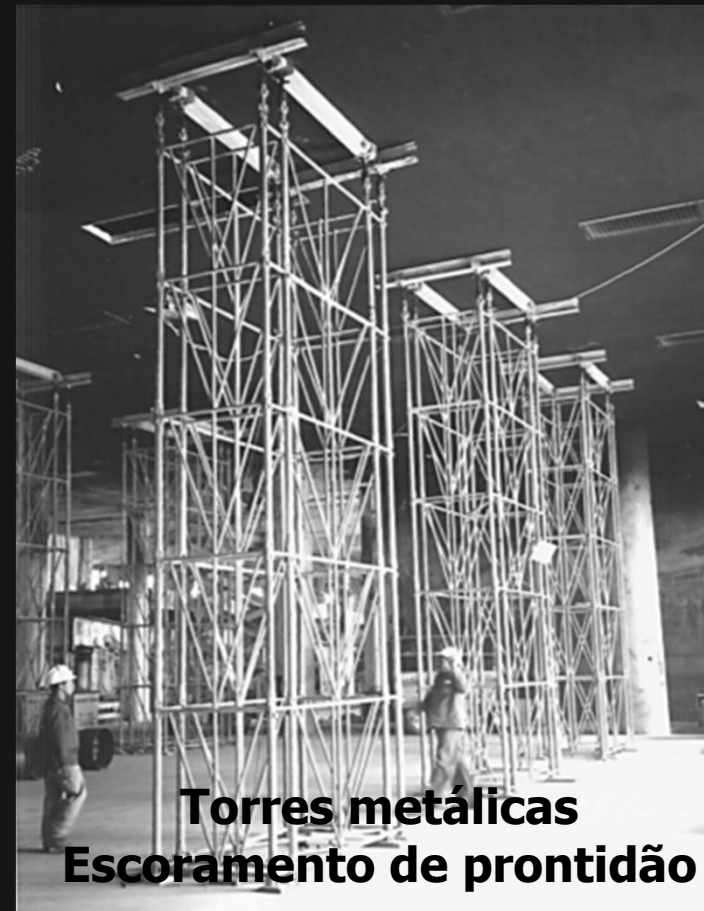
**Torres metálicas
Escoramento de prontidão**

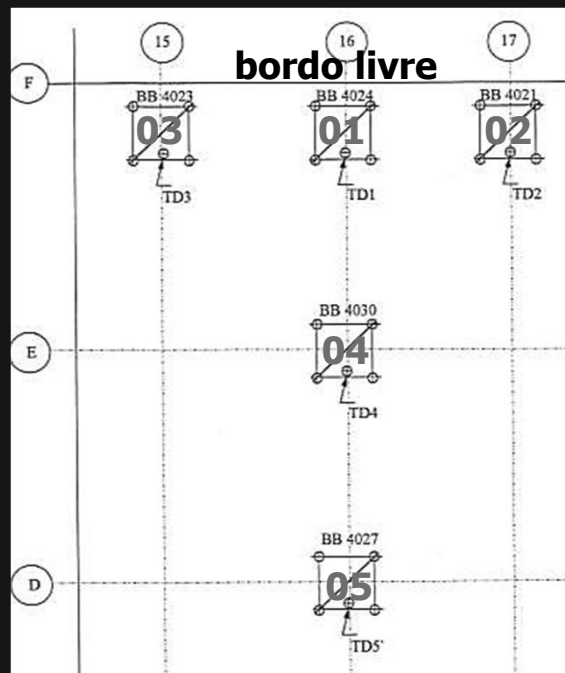
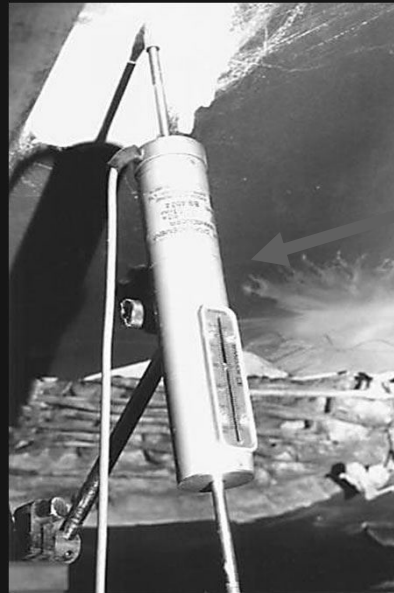
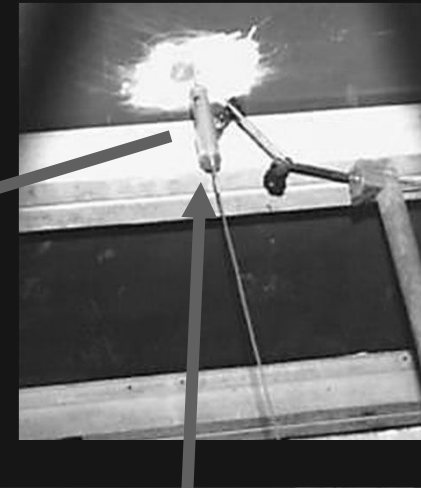
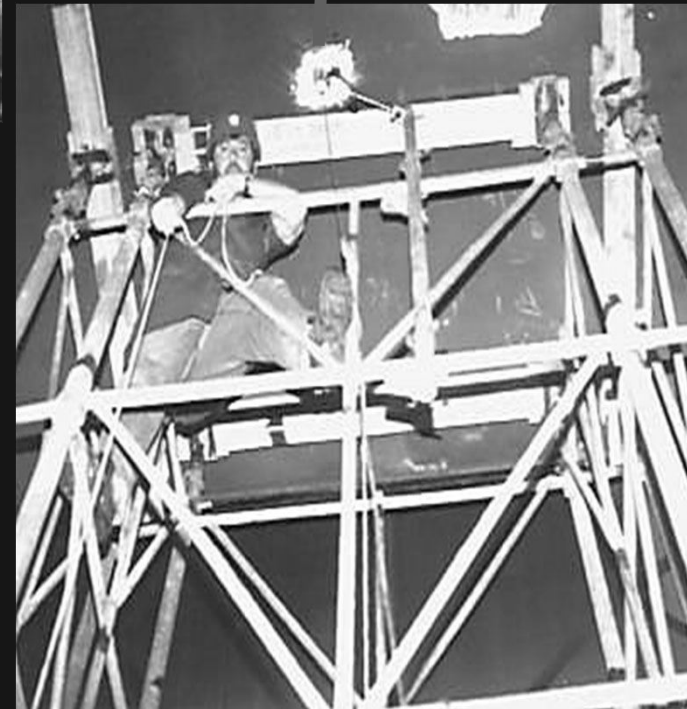
Posições das torres metálicas e dos transdutores de deslocamento

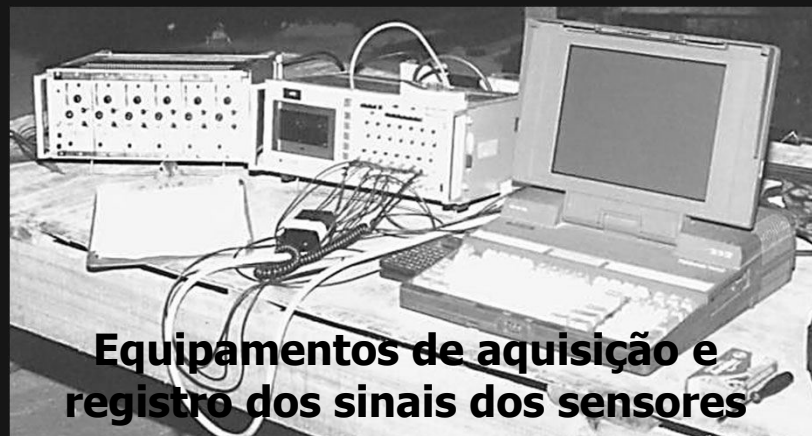
Equipamentos de aquisição e registro dos sinais dos sensores

Transdutores de deslocamentos verticais fixados nas torres metálicas de escoramento de prontidão, para a prova de carga do teto do saguão
