- O Edifício Wilton Paes de Almeida, era de concreto armado e tinha cerca de 50 anos de bons serviços prestados à comunidade.
 - Edifícios projetados e construídos em concreto armado, não colapsam frente a incêndios.
 - Mas....o Edifício Wilton Paes de Almeida colapsou em apenas 80 minutos após o início do incêndio !
- Qual a lição a aprender?

Análise dos escombros

Diretor-técnico do Instituto Brasileiro do Concreto, Helene diz ter obtido autorização da prefeitura para colher materiais nos escombros. Os itens serão analisados em laboratório para que se elabore um diagnóstico sobre as causas da queda. Ele estima que a análise possa levar até um mês.

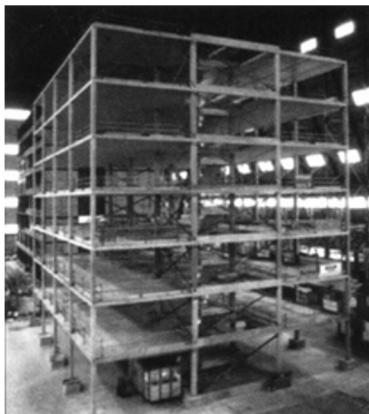
Cardington Concrete Building Frame

- ✓ 7 pisos
- ✓ 25m de altura
- ✓ 3 x 4 de 7,5 m por 7,5 m
- ✓ Laje → espessura 15 cm
- ✓ Laje → $f_{ck} = 37$ MPa
- ✓ Vigas → $f_{ck} = 74$ MPa
- ✓ Cobrimento → 2 cm
- ✓ Pilares → $f_{ck} = 100$ MPa
- ✓ Cobrimento → 4 cm
- ✓ Agregados calcita e granito
- ✓ 2,7% fibras propileno
- ✓ umidade alta

1. estrutura de concreto suportou sem colapsar;
2. satisfaz a critérios de desempenho, estabilidade, isolamento/compartimentação e integridade;
3. *spalling* na laje do piso e teto;
4. pilares HPC (103 MPa) tiveram excelente desempenho;
6. laje conseguiu suportou cargas de projeto com flechas residuais da ordem de 70mm
