**Reforço de Estruturas
de Concreto
Soluções Inovadoras**

Reabilitação e reforço de pilares

Paulo Helene
*Diretor PhD Engenharia
Conselheiro Permanente IBRACON
Prof. Titular Universidade de São Paulo
Gestor e Ex-Presidente ALCONPAT Internacional
Diretor Técnico do Instituto Brasileiro do Concreto
Member fib(CEB-FIP) Model Code for Service Life Design
Conselheiro da CNTU e SEESP*

IDD 13 de setembro de 2019 Curitiba/PR

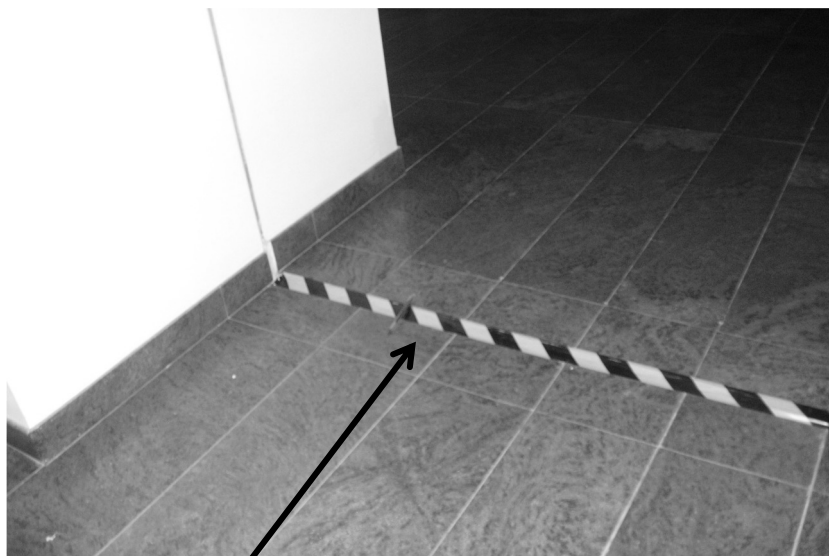
Desnivelamento nível S3
