CONPAT
CHIAPAS 2019

**REFORÇO DE BLOCOS DE FUNDAÇÃO DE CONCRETO
ESTUDO DE CASO.**

Ficha Técnica do Empreendimento

Reforço Estrutural dos Blocos de Fundação localizados sob as Torres

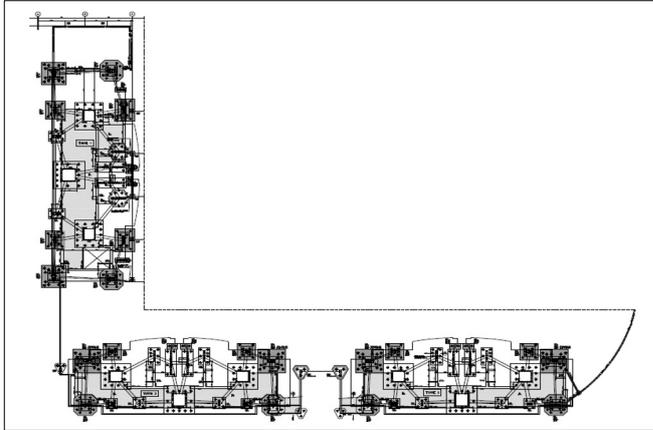
- ✓ foram reforçados um total de 20 blocos de fundação localizados sobre as torres residenciais;
- ✓ para tanto foram cravadas 152 estacas metálicas adicionais com comprimentos variando de 20 a 22 metros e capacidade de carga de até 258tf.

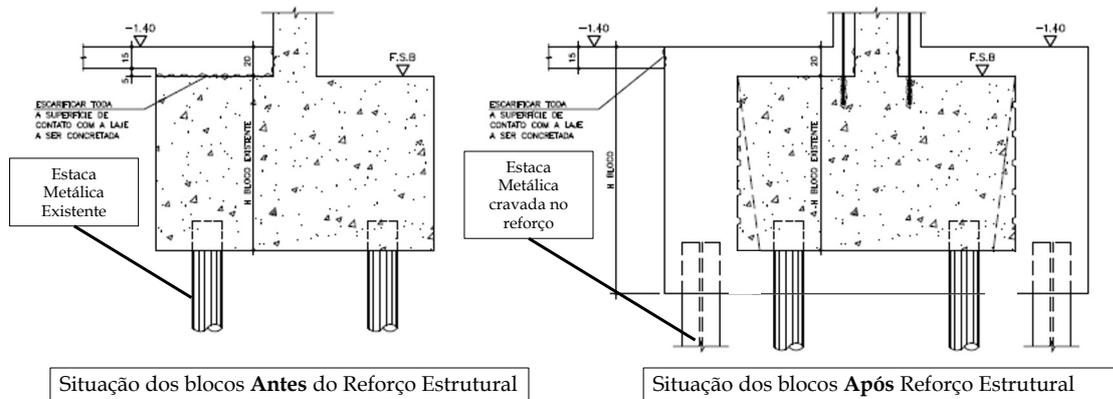
Foram cravadas novas estacas metálicas na periferia dos blocos existentes e estes foram envolvidos por concreto.

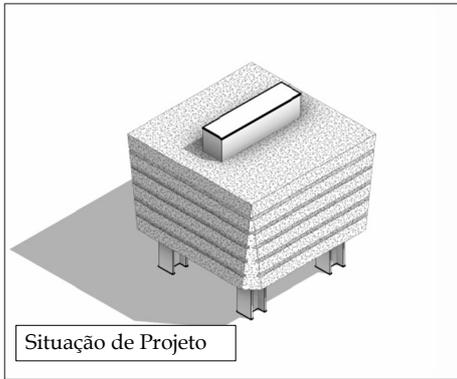
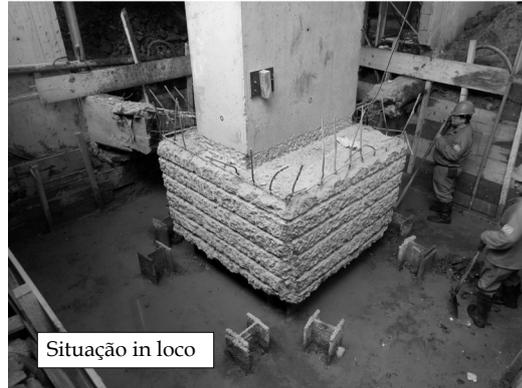
Preparação das Superfícies dos blocos: Projeto e Situação *in loco*

Execução de chanfros e sulcos nos blocos existentes.

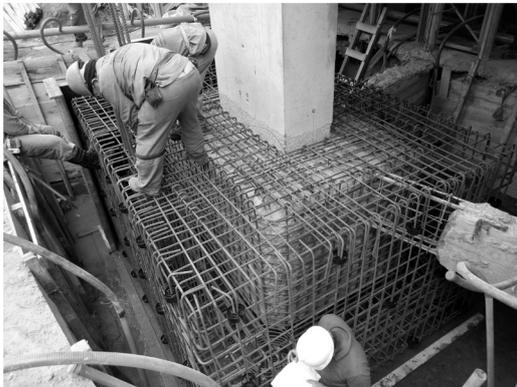
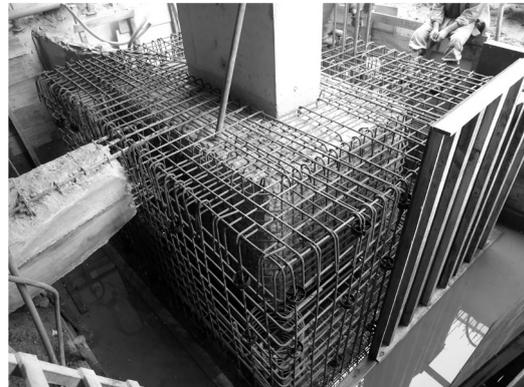
Serviços de Armação e Fôrmas

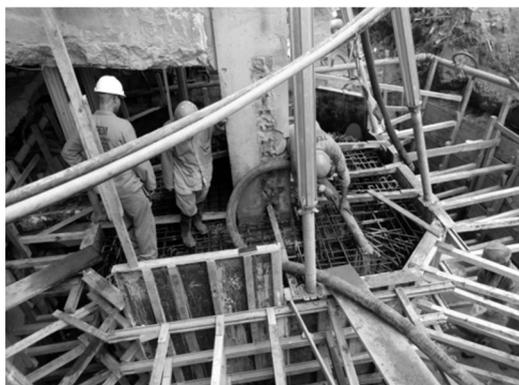
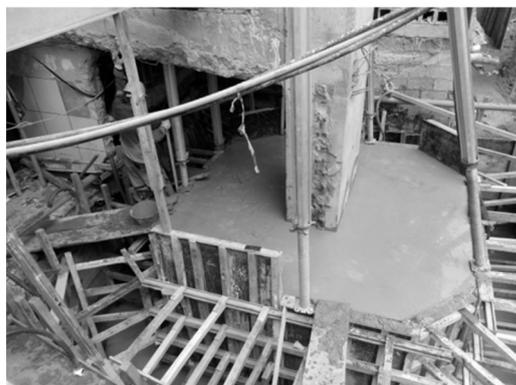
Eventos de Concretagem

Concretagem realizadas com bombas estacionárias.

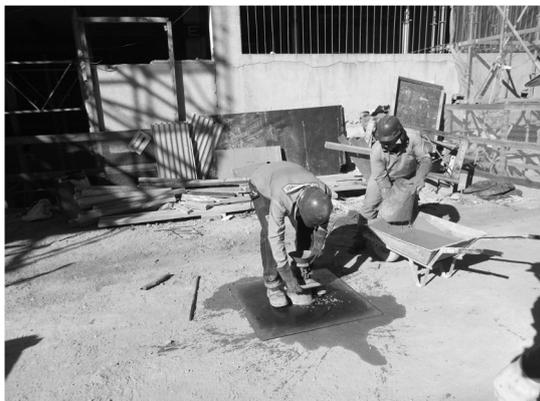
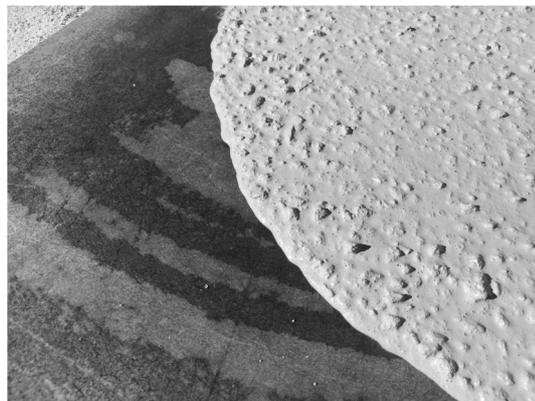
Ensaio de recebimento do concreto realizado de acordo com a norma brasileira ABNT NBR 15823-2: 2010 “Concreto auto-adensável parte 2: Determinação do espalhamento e do tempo de escoamento – Método do cone de Abrams”.
