# Colapso do edifício Champlain Towers, Miami Surfside

## *Lições Aprendidas*

**Recife, 22 de abril de 2025**

**Torres Champlain Towers South**

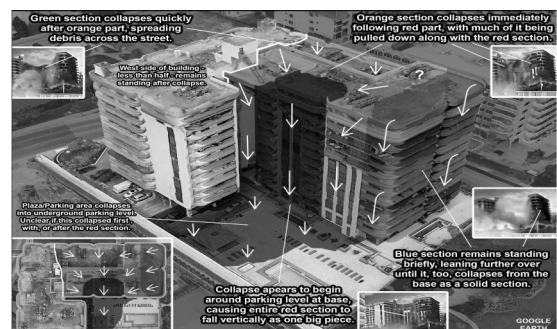
## Sobre a sequência do colapso há consenso:

1. laje de recreação
2. 1ª parte da torre
3. 2ª parte da mesma torre
4. 3ª parte da mesma torre
5. parte lateral da torre

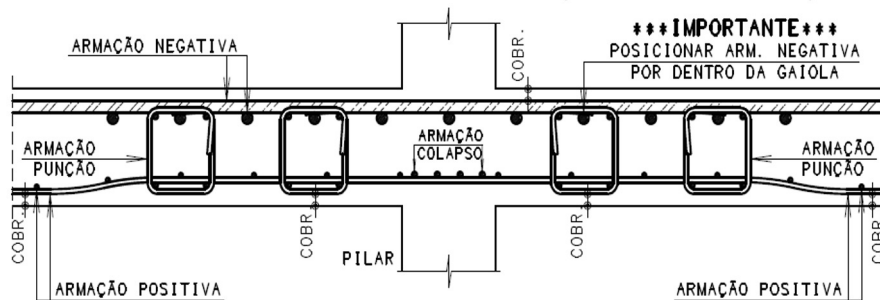
## CORTE TÍPICO NAS ARMAÇÕES DE PUNÇÃO E COLAPSO PROGRESSIVO (SEM CAPITEL)

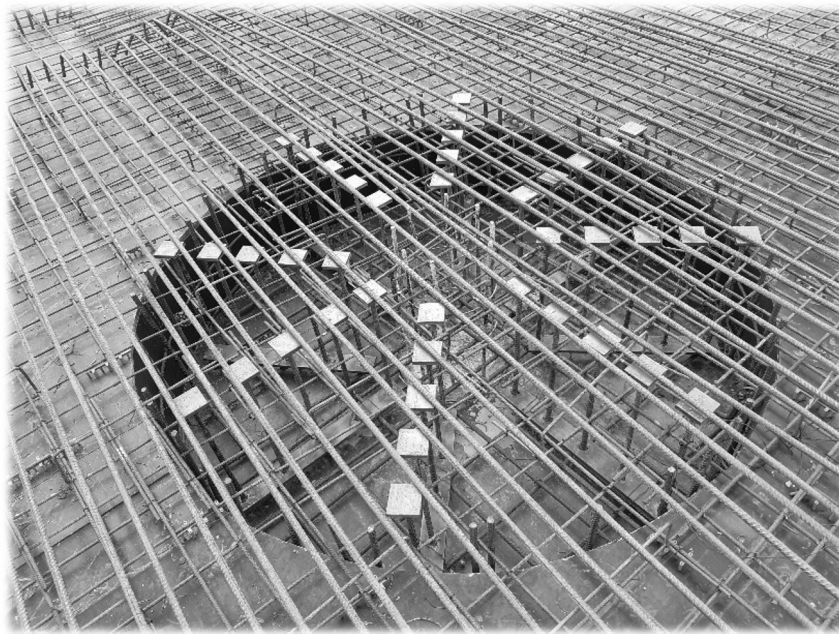
*Fonte: Acervo PhD. Capitel com armadura de punção (“studs”).*

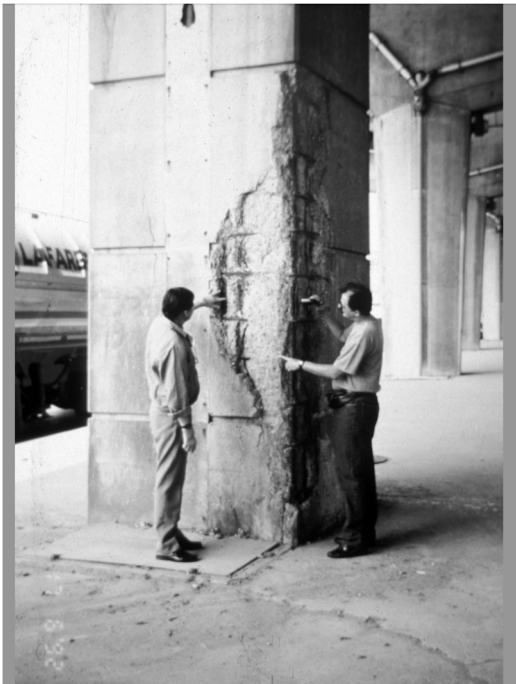
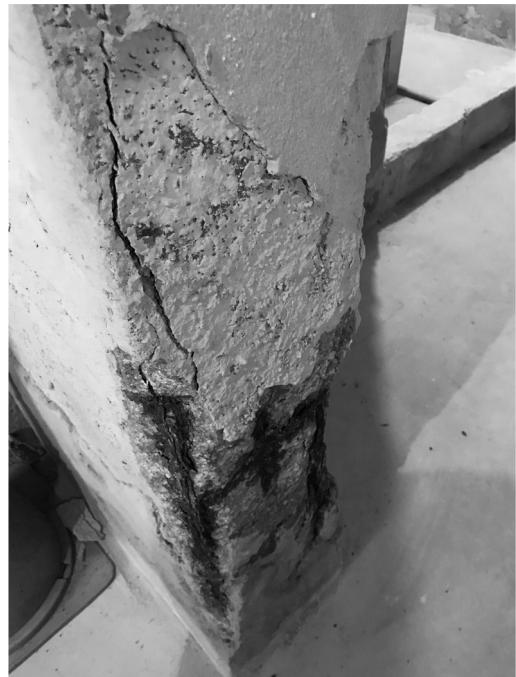
O Relatório estrutural de Morabito, 2018, demonstra que a corrosão das armaduras nos pilares era inicial e jamais suficiente para justificar um colapso

Figure J1: Typical cracking and spalling at parking garage columns

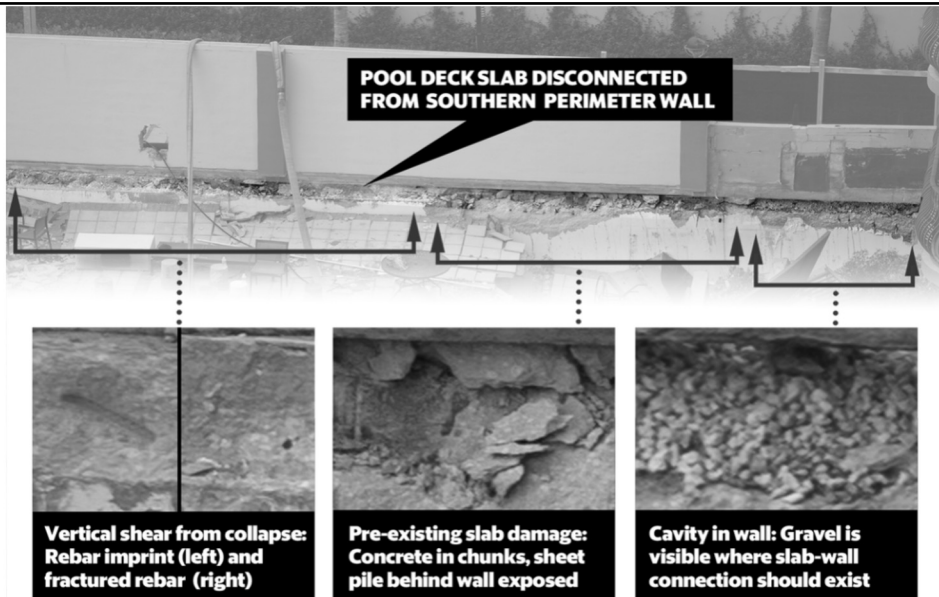
A July 1 photo of the collapse site shows distinct damage patterns in the area where the pool deck slab disconnected from the southern perimeter wall. EDUARDO ALVAREZ AND SARAH BLASKEY

Existen múltiples conexiones entre la losa y el tabique que parecen haber fallado debido a la degradación del apoyo en lugar del punzonamiento en forma aislada.

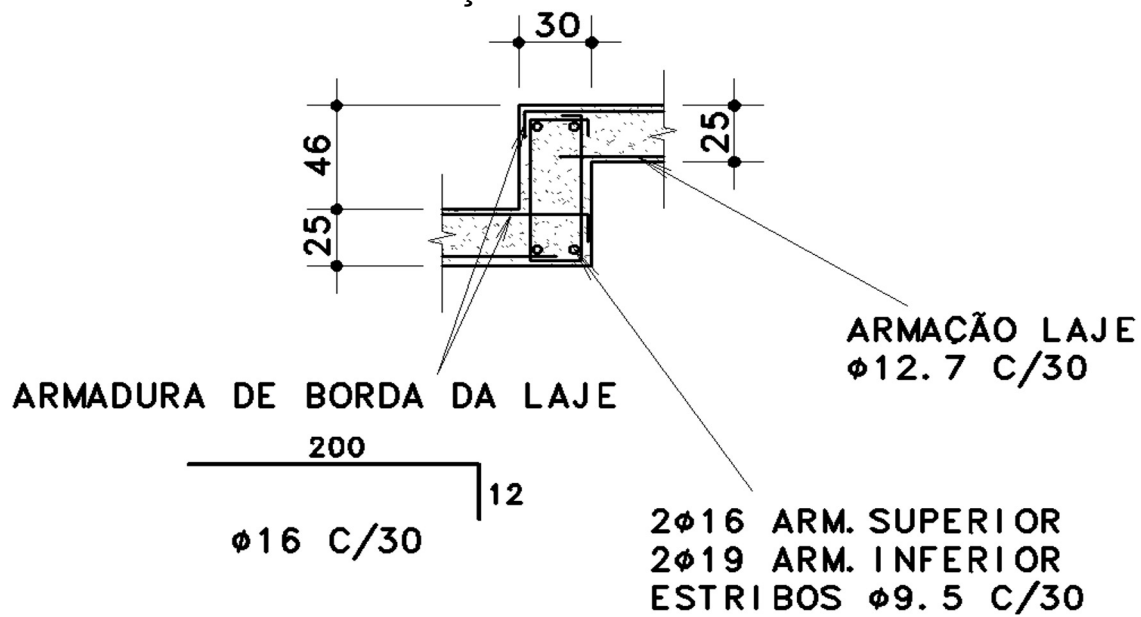
# ARMADURA LAJE RECREAÇÃO com TÉRREO

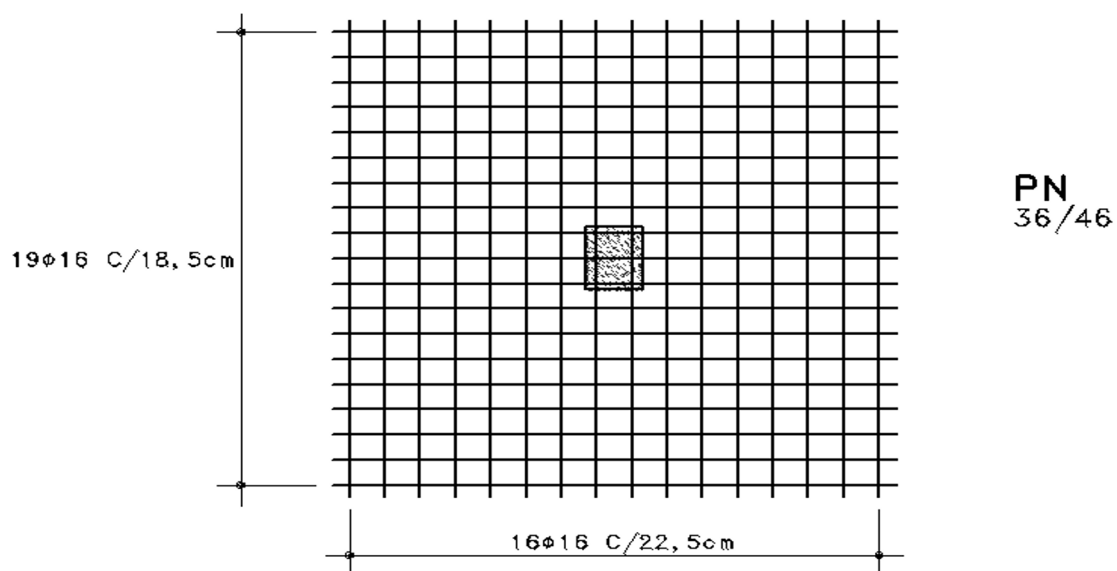
## Armadura SUPERIOR pilares 36x46 cm Laje área lazer, plana, sem capitel
