**edificação
SEGURA**
PROGRAMA NACIONAL
DE REDUÇÃO DE RISCOS
E AUMENTO DA VIDA ÚTIL
DE ESTRUTURAS DE
EDIFICAÇÕES

55CBC2013 IBRACON 30 de outubro de 2013 Gramado RS

Os Principais Mecanismos de Deterioração que Prejudicam a Vida Útil da Estrutura

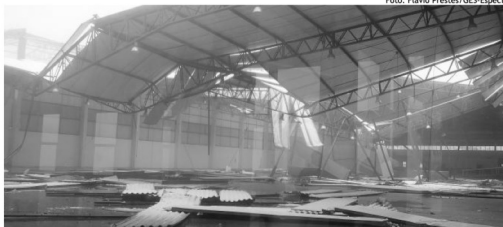
Gramado - Parte do teto do prédio onde ocorre a ExpoGramado desabou durante a madrugada desta terça-feira. De acordo com o Corpo de Bombeiros de Gramado, o incidente aconteceu em função do peso da neve. O local, na Avenida Borges de Medeiros, foi isolado e não houve feridos. O conserto depende da melhora do tempo.

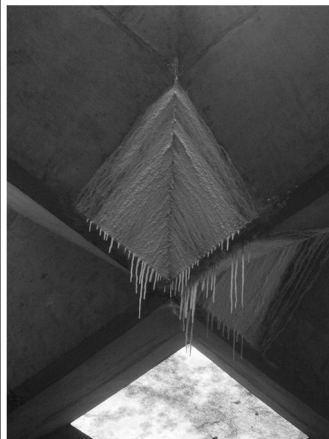
Cobertura do
Prédio da FAU-USP

- carreamento de sais solúveis pela água, Ca(OH)_2

- Manchas esbranquiçadas na superfície CaCO_3
- Eflorescência, pode até formar estalactites
- Aumento da porosidade interna do concreto
 - Redução do pH com risco de corrosão

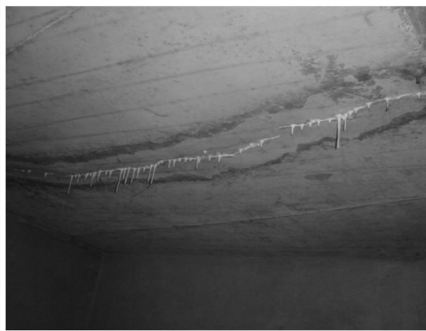
Edifício da
Engenharia Civil
POLI.USP

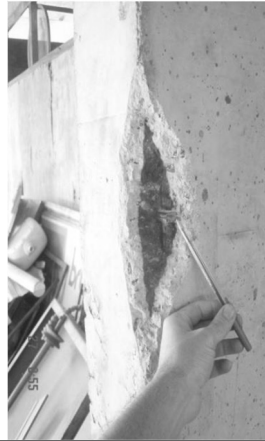
Despassivação por carbonatação

■ Ca(OH)_2 --- $\text{pH} \geq 12$
(aço passivado)

■ $\text{CO}_2 + \text{Ca(OH)}_2 \Rightarrow \text{CaCO}_3 + \text{H}_2\text{O}$
(aço passivado)

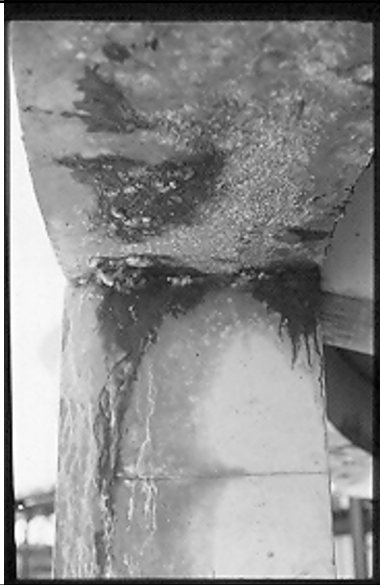
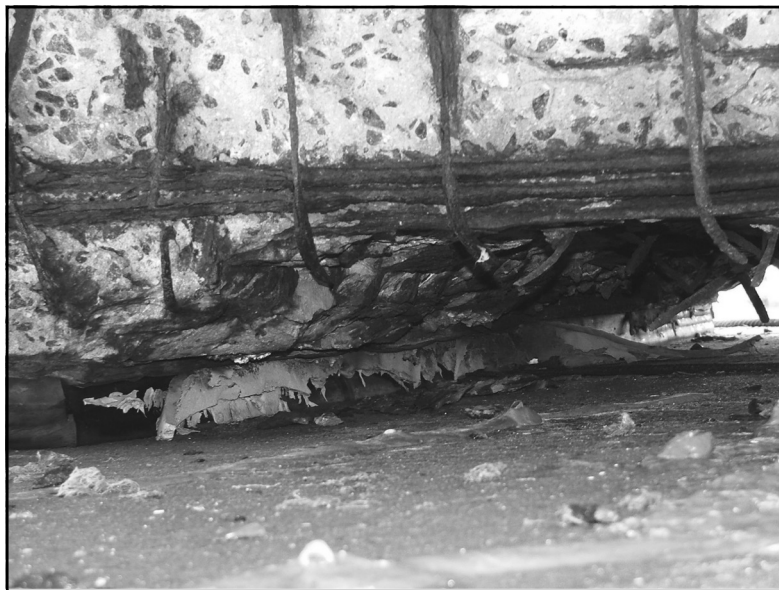
Despassivação
por cloretos

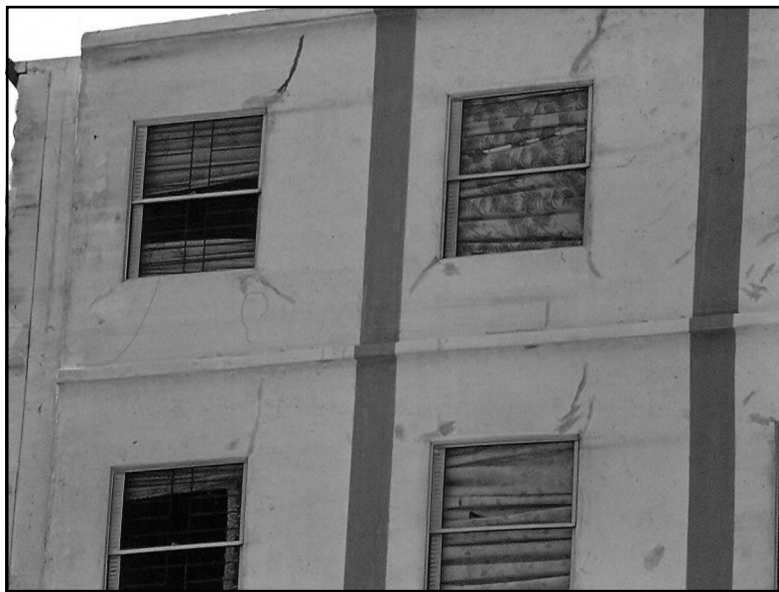
fissuras: térmicas, retração, ações, construtivas

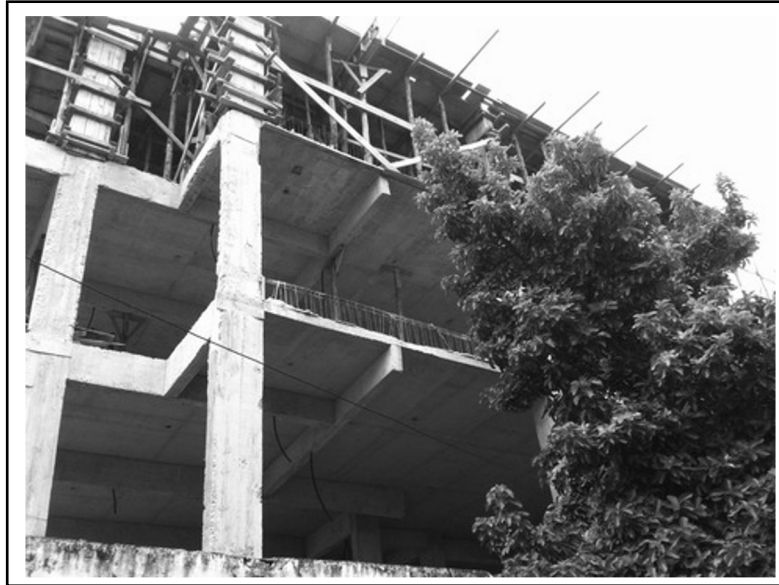
laje+vigas com espessura média de
22cm → 550kg/m²

dimensionada para 150kg/m²

1 ano de idade

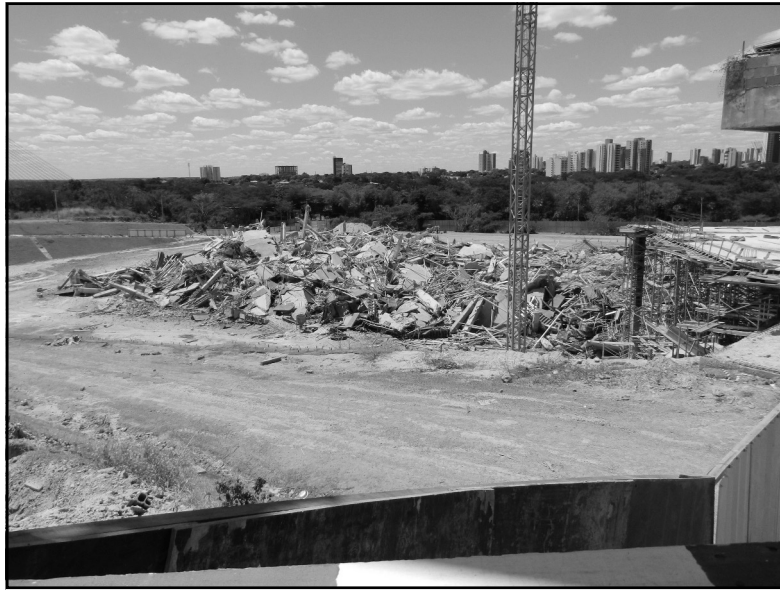
Shopping Center

11.06.2013

colapsou 40.000m²

4 lajes protendidas

3 pavimentos

vãos 7,5m x 7,5m

obra em construção

1 Antes de iniciada a concretagem de um trecho específico da Laje do 5º pavimento (L5), foi retirado **INADVERTIDAMENTE** o escoramento da Laje do 4º pavimento (L4), que se encontrava parcialmente tensionada.

Na fase final da concretagem de trecho do L5, a soma das cargas de duas lajes (L4+L5), sob uma única laje (L4) **PARCIALMENTE TENSIONADA e NÃO ESCORADA**, acarretou no colapso em cadeia da estrutura.

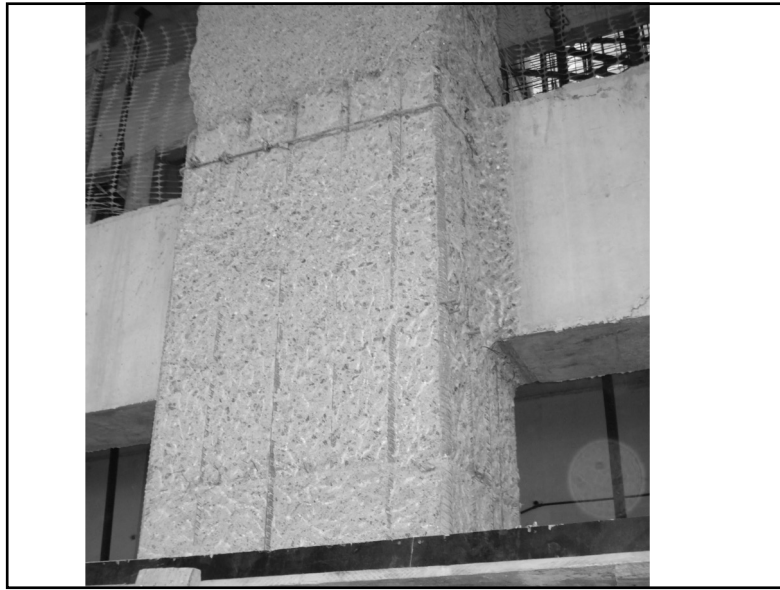
**armadura de
pilares
*obra nova***
