# Avaliação da Resistência do Concreto em Estruturas Existentes para Fins de Verificação da Segurança e Sintomas de Problemas Patológicos em AutoVistoria de Edificações

**Paulo Helene**  
*Diretor PhD Engenharia*  
*Prof. Titular Universidade de São Paulo USP*  
*Conselheiro Permanente Instituto Brasileiro do Concreto IBRACON*  
*Member fib(CEB-FIP) Service Life of Concrete Structures*  
*Presidente de honra ALCONPAT*

# Sintomas de Problemas Patológicos em AutoVistoria de Edificações

## Decreto n. 37426 de 11.07.2013

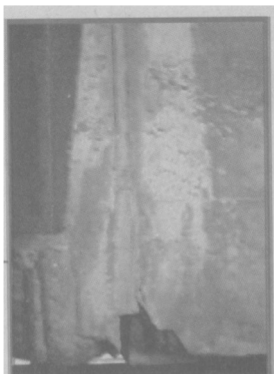
### Infiltrações

- Danificam madeira, aço, concreto e revestimento
- Corrosão de armaduras em estruturas é sempre um problema sério e deve ser observado por um engenheiro

### Água, umidade e infiltrações:

Há riscos graves de deterioração das madeiras, dos aços, do concreto e dos revestimentos quando existe água, umidade ou infiltração. Em ambientes secos, não há deterioração.

Existem dois tipos de infiltrações: as ascendentes, provenientes do solo (paredes cortina), e aquelas causadas pela chuva ou por condensação, que geralmente comprometem o teto e as paredes.

As mais frequentes são as devidas à falta de impermeabilização de locais úmidos (banheiros, cozinhas, áreas de serviço) e devidas a fissuras em lajes (garagens).

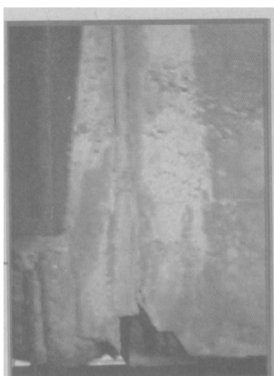
### Infiltrações

- Danificam madeira, aço, concreto e revestimento
- Corrosão de armaduras em estruturas é sempre um problema sério e deve ser observado por um engenheiro

### Água, umidade e infiltrações:

Para evitar infiltrações ascendentes, a impermeabilização das fundações, baldrame e pisos é determinante.

Além disso, durante a construção, também é possível aplicar mantas, impermeabilizações ou barreiras que reduzam o risco de infiltrações de água.

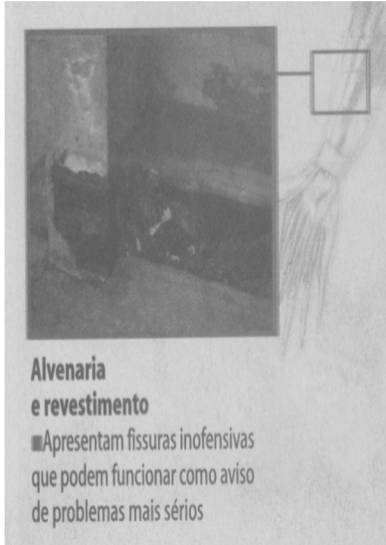
### **Alvenarias e Revestimentos:**

São os primeiros locais em que aparecem fissuras, mas na maioria das vezes não representam perigo iminente (embora possam indicar outros problemas).

Fissuras verticais e paralelas em alvenarias podem indicar problemas graves, assim como o esmagamento de tijolos.

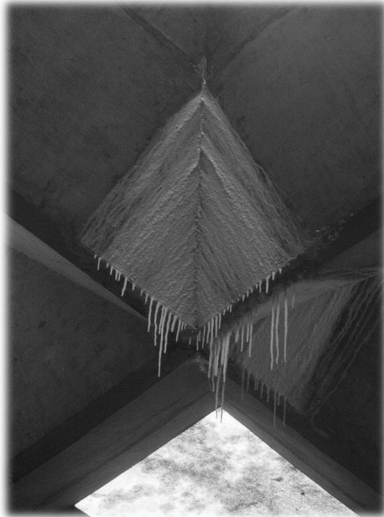
### 6.3.2 Concreto → *Lixiviação*

Cobertura do  
Prédio da FAU-USP

- Manchas esbranquiçadas na superfície  $\text{CaCO}_3$
- Eflorescência, pode até formar estalactites
- Aumento da porosidade interna do concreto
  - Redução do pH com risco de corrosão

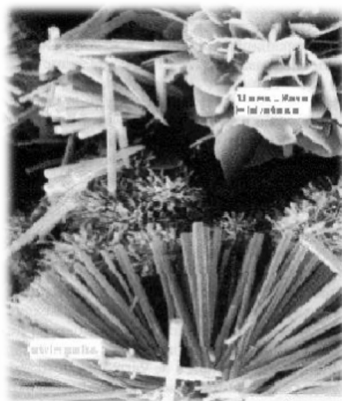
### Reações expansivas

Sulfatos,  $\text{SO}_4^{-2}$

- água de mar
- galerias esgoto
- ETE

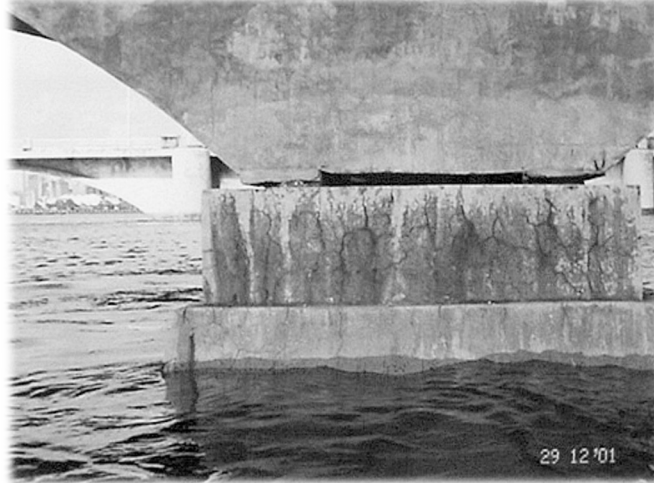
6.3.2 Concreto → ***Expansão***  
**Reação Álcali-Agregado AAR**

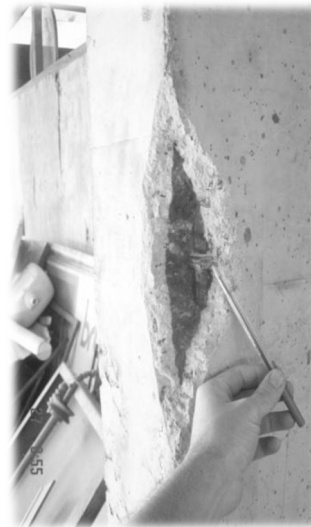
### 6.3.3 Aço → **Corrosão de Armaduras** Despassivação por carbonatação

■  $\text{Ca(OH)}_2 \rightarrow \text{pH} \geq 12$   
(aço passivado)

■  $\text{CO}_2 + \text{Ca(OH)}_2 \Rightarrow \text{CaCO}_3 + \text{H}_2\text{O}$

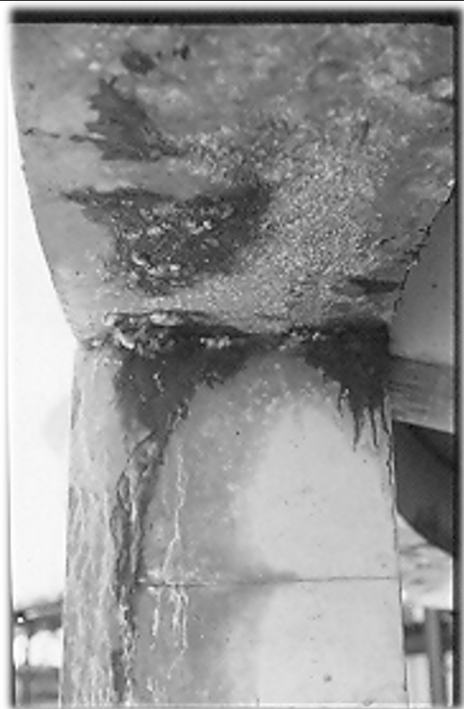
6.3.3 Aço →  
***Corrosão de  
Armaduras***

Despassivação  
por cloretos

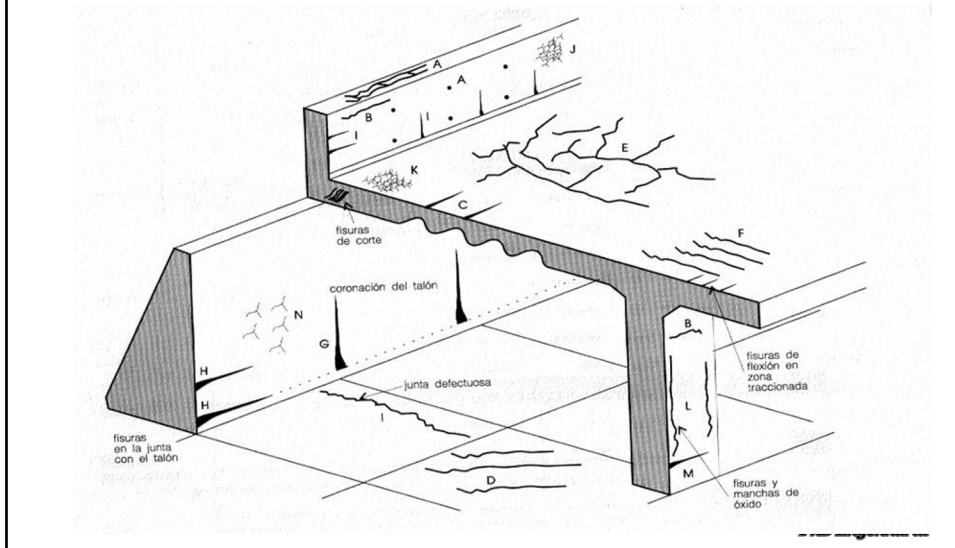
### 6.3.4 Estructura

*fissuras:* térmicas, retração, ações, construtivas

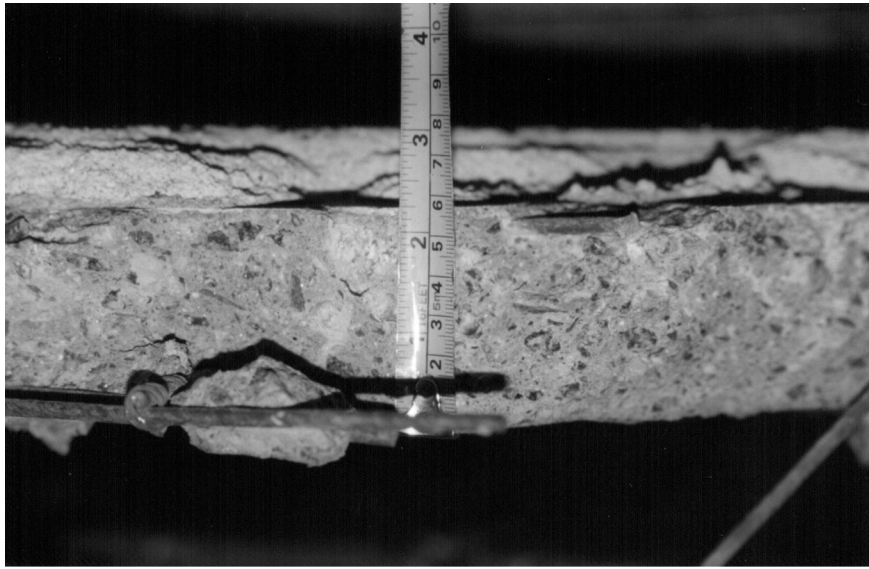
espessura da laje suplementar

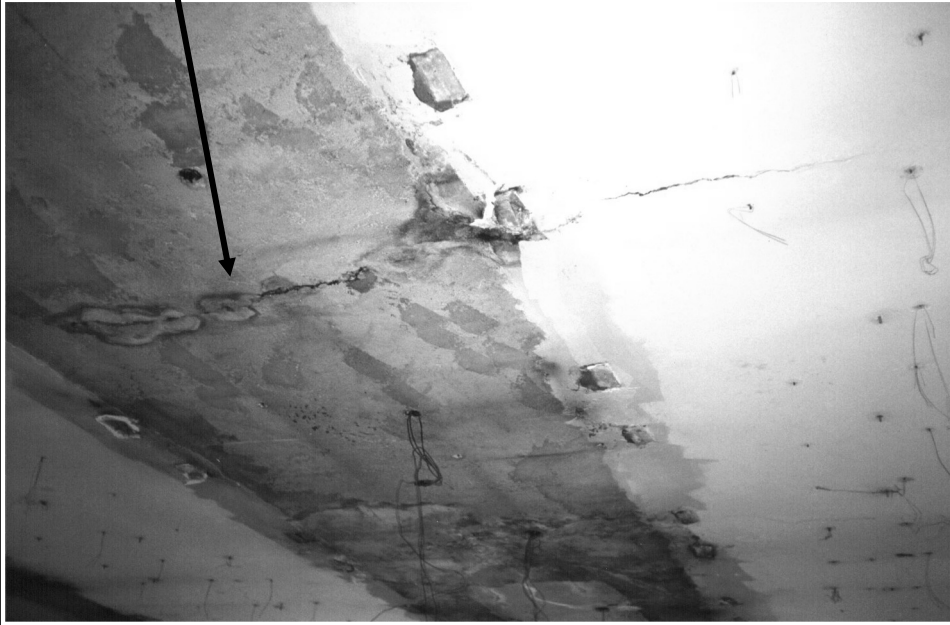
### Fissuras com percolação de água

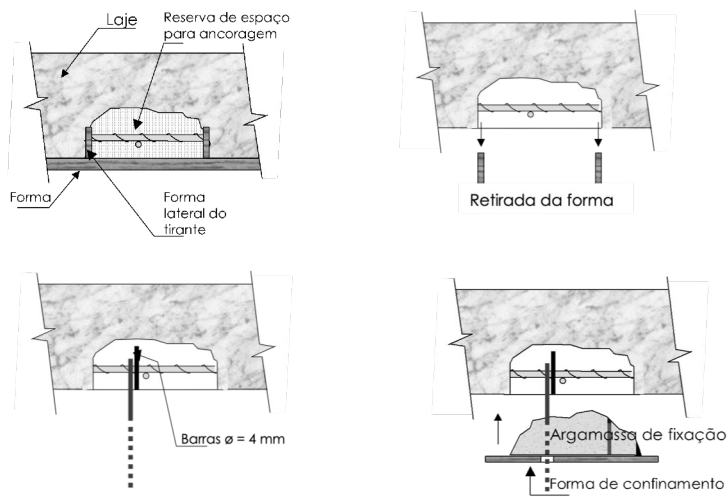
## Sequência provável de execução dos tirantes

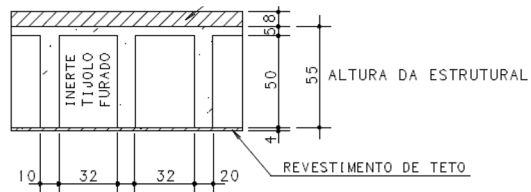
**Concreto 25MPa**  
**Aço CA 60**  
**40 anos**

**Largura total 3,85**  
**Colapsou 2,00**  
**Sobrou 1,85**

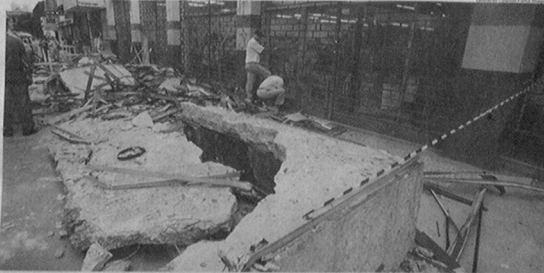
**PERIGO 2 Prefeitura diz que só vistoria prédios quando vai conceder Habite-se; polícia procura o proprietário do imóvel**  
**Falta de ferragens pode ter causado queda**

Área interditada em calçada do centro de São Caetano com parte da marquise que desabou de prédio comercial, matando duas pessoas ontem

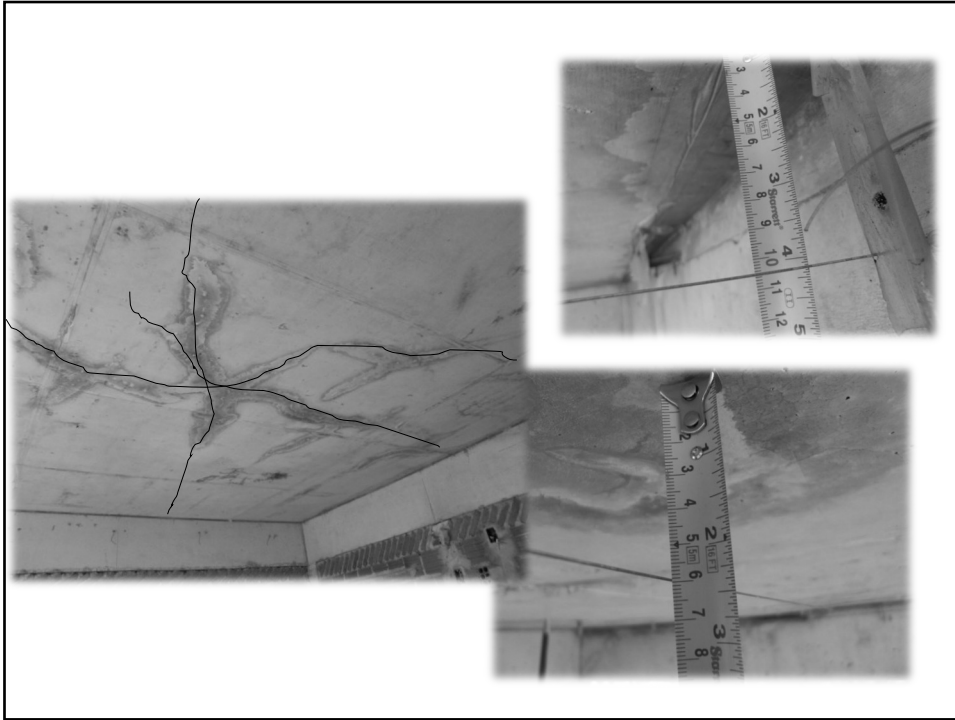
**Edifício Comercial**  
**2009**  
**fissuras e flechas**  
**em lajes**  
*obra em construção*

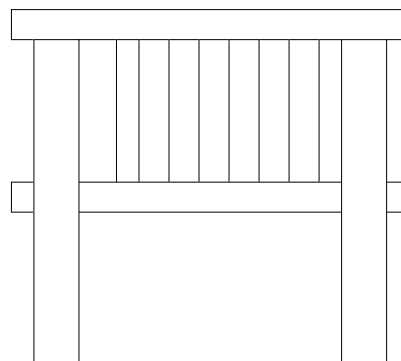
Laje + vigas com espessura média de  
 $22\text{cm} \rightarrow 550\text{kg/m}^2$   
dimensionada para  $150\text{kg/m}^2$

1 ano de idade

tem o módulo; tem o *fck*  
mas não foi dimensionada  
para essa carga

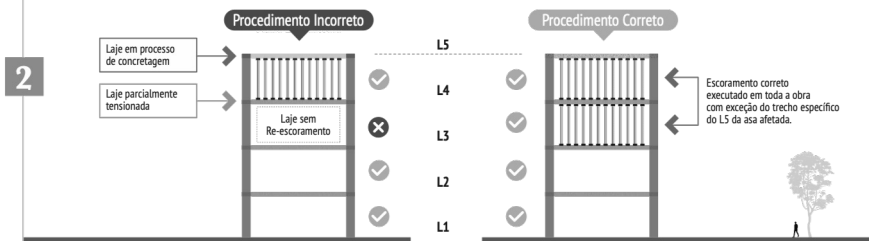
**1** Antes de iniciada a concretagem de um trecho específico da Laje do 5º pavimento (L5), foi retirado INADVERTIDAMENTE o escoramento da Laje do 4º pavimento (L4), que se encontrava parcialmente tensionada.

Na fase final da concretagem de trecho do L5, a soma das cargas de duas lajes (L4+L5), sob uma única laje (L4) PARCIALMENTE TENSIONADA e NÃO ESCORADA, acarretou no colapso em cadeia da estrutura.

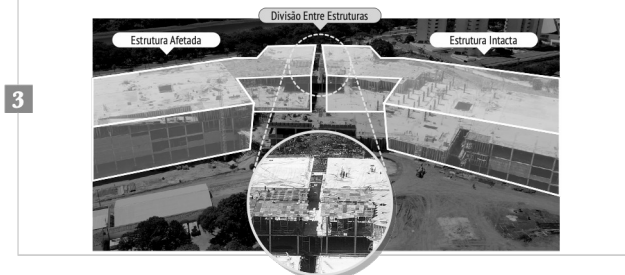
O fundamental a destacar é que as estruturas são SEPARADAS em duas asas distintas. Ou seja, a estrutura remanescente sempre se manteve completamente independente daquela que foi afetada. Por conta disso, a estrutura remanescente PERMANECE INTACTA.

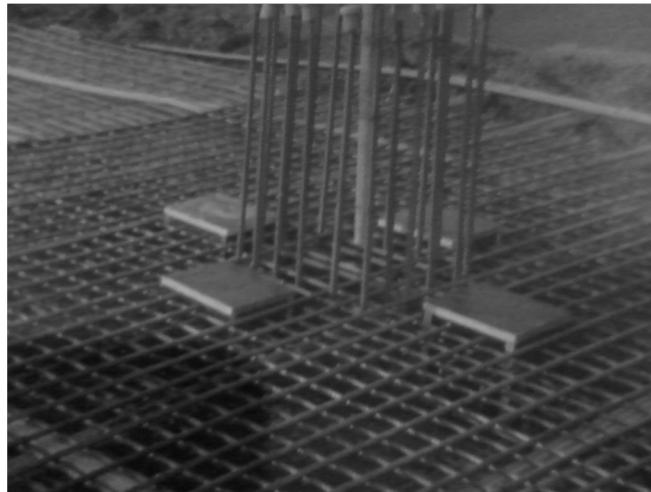
**Figura 3** – Barras da armadura negativa seccionadas para permitir execução de furos.

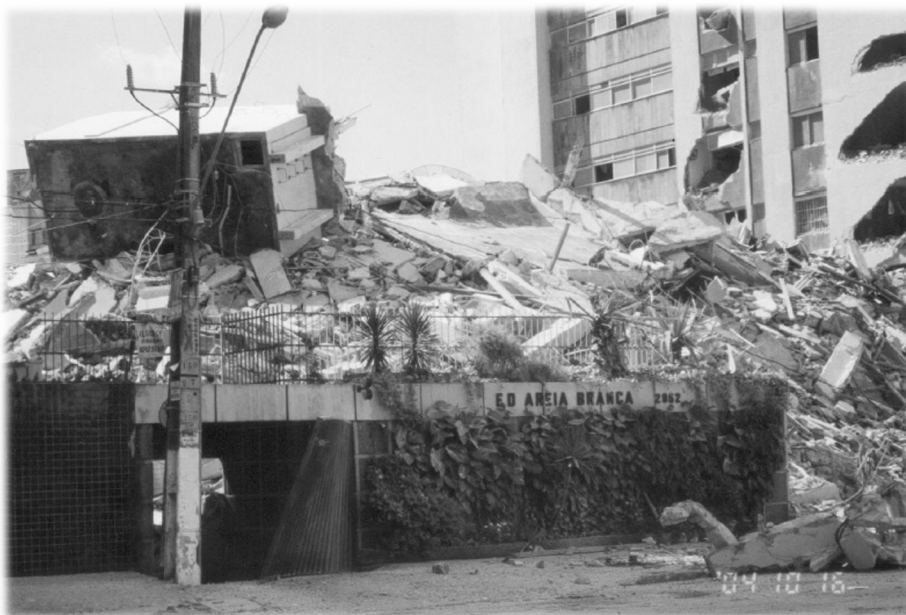
Escombros - manhã seguinte do desabamento

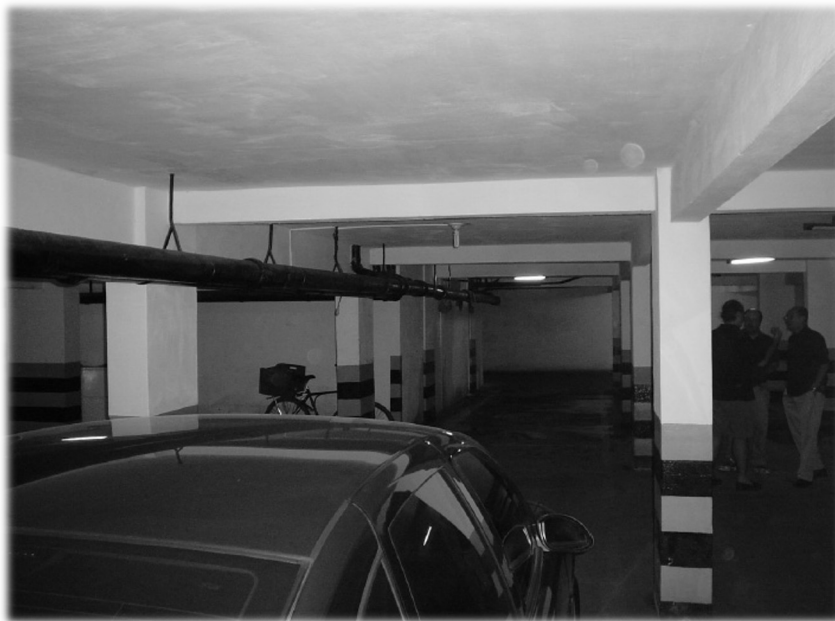
Vista geral do subsolo

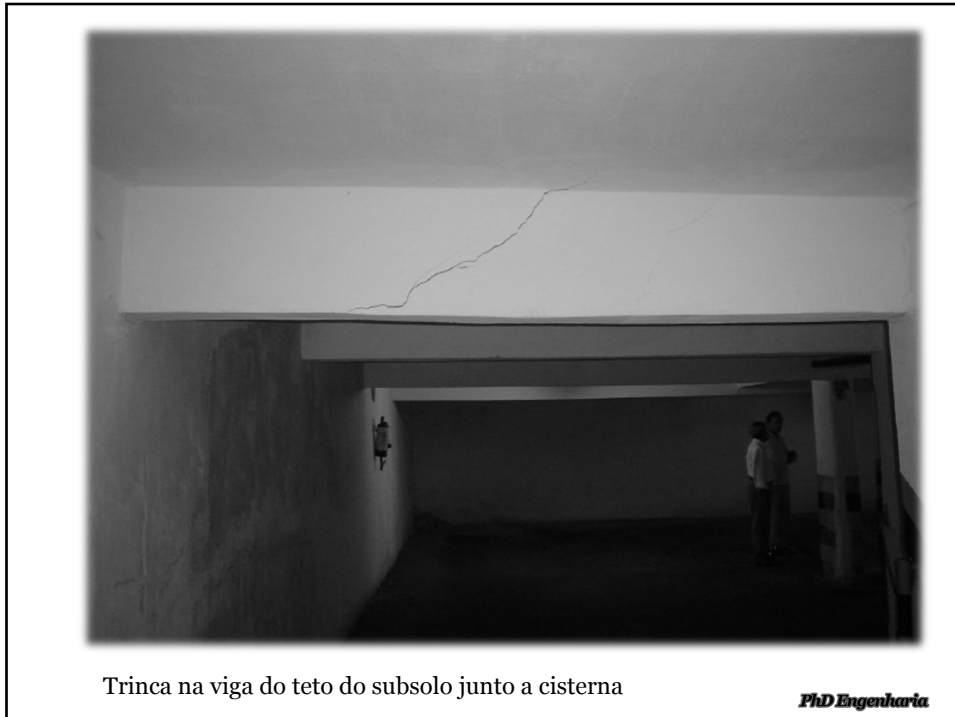
Trinca na viga do teto do subsolo junto a cisterna

- 10 → domingo → estrondo;
- 12 → terça → síndico ao estacionar observa alagamento e fissuras na parede da cisterna
- 13 → quarta → calculista inspeciona: fissuras vigas, esmagamento alvenaria. Recomenda reforçar
- 13/14 → quarta/quinta → muitos ruídos de rupturas metálicas secas não deixam moradores dormir
- 14 → quinta 1:30h da madrugada → Síndico registra ocorrência e chama defesa civil
- 14 → quinta 2:40h → Defesa civil inspeciona e não encontra evidências.

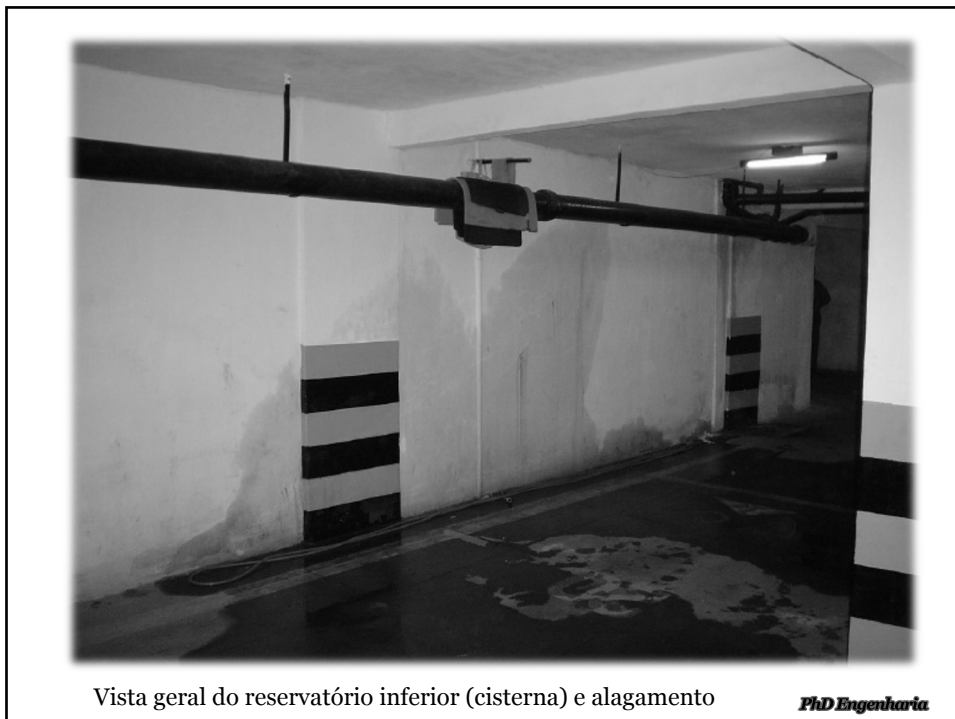
Vista geral do reservatório inferior (cisterna) e alagamento

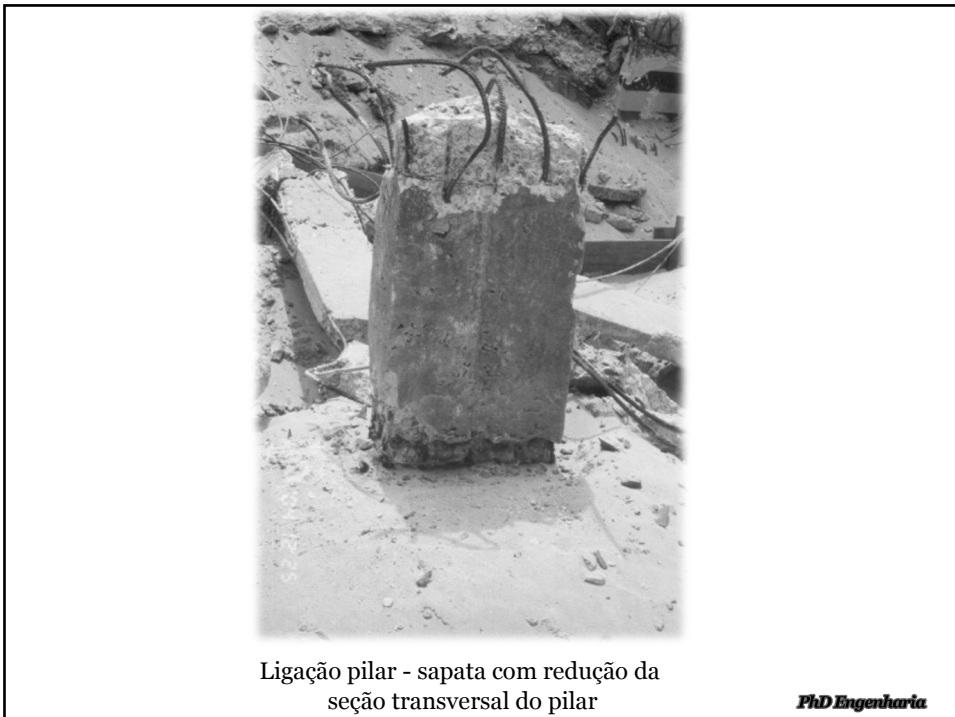
Ligação pilar - sapata com redução da  
seção transversal do pilar

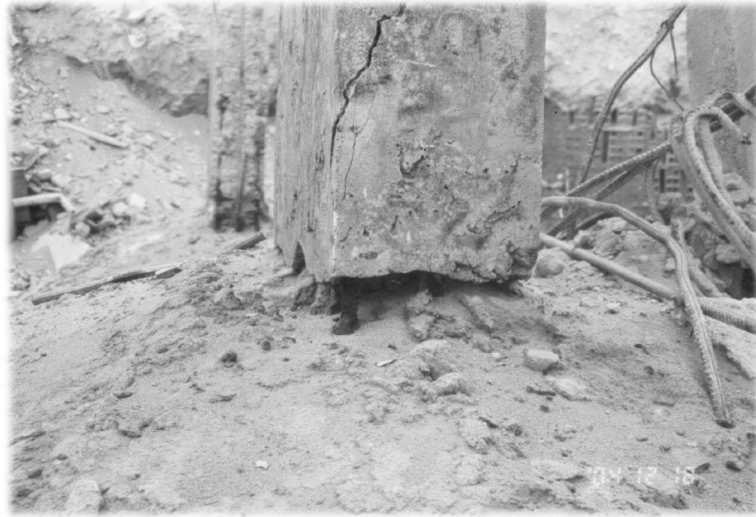
Ligação pilar - sapata com redução da seção transversal do pilar
