## Avaliação da Resistência do Concreto em Estruturas Existentes para Fins de Verificação da Segurança e Sintomas de Problemas Patológicos em AutoVistoria de Edificações

**Paulo Helene**  
Diretor PhD Engenharia  
Prof. Titular Universidade de São Paulo USP  
Conselheiro Permanente Instituto Brasileiro do Concreto IBRACON  
Member fib(CEB-FIP) Service Life of Concrete Structures  
Presidente de honra ALCONPAT

## Sintomas de Problemas Patológicos em AutoVistoria de Edificações Decreto n. 37426 de 11.07.2013

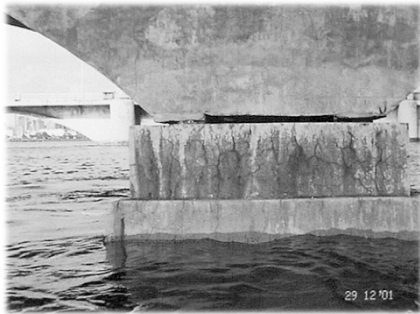
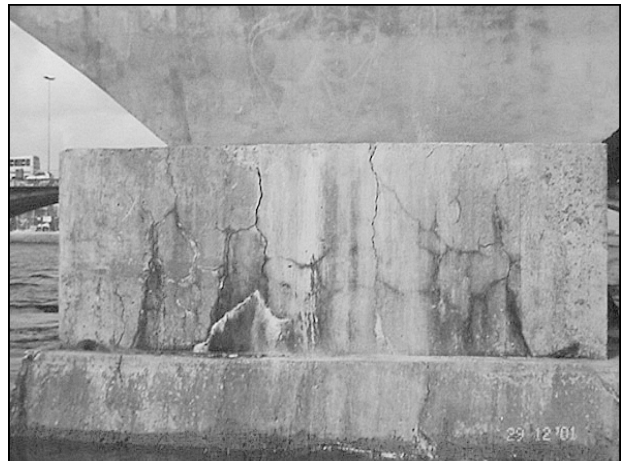
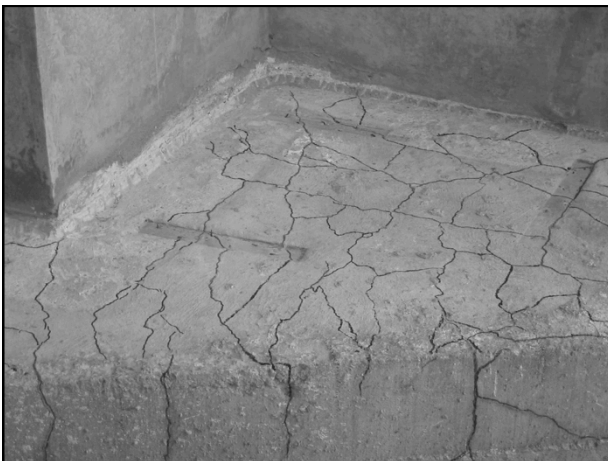
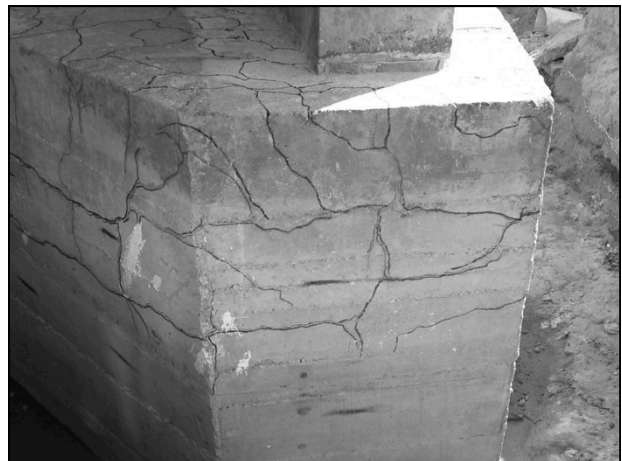
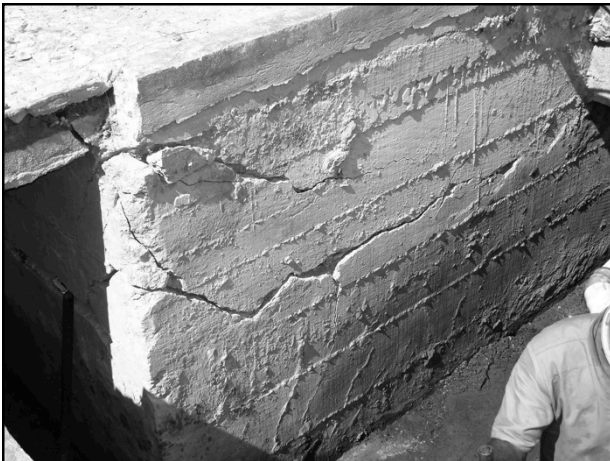
### Reação Álcali-Agregado AAR

## 6.3.2 Concreto → **Expansão**

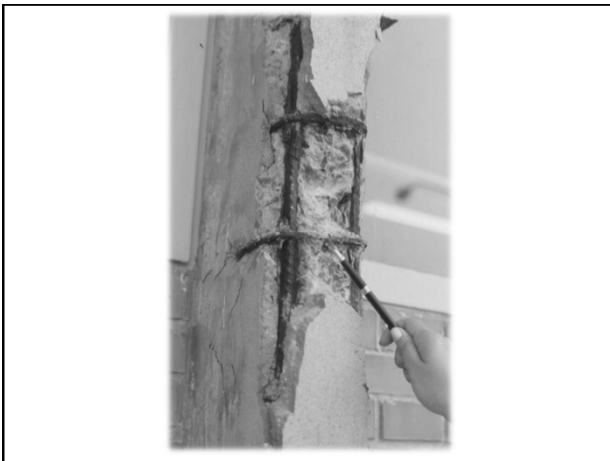
### 6.3.3 Aço → **Corrosão de Armaduras**

Despassivação por carbonatação

- $\text{Ca(OH)}_2 \rightarrow \text{pH} \geq 12$   
(aço passivado)
- $\text{CO}_2 + \text{Ca(OH)}_2 \Rightarrow \text{CaCO}_3 + \text{H}_2\text{O}$

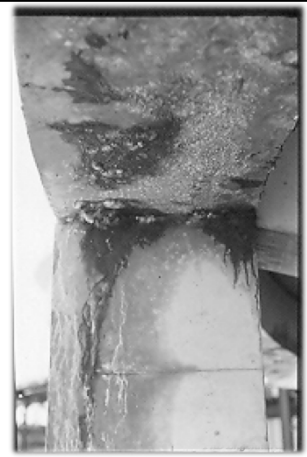
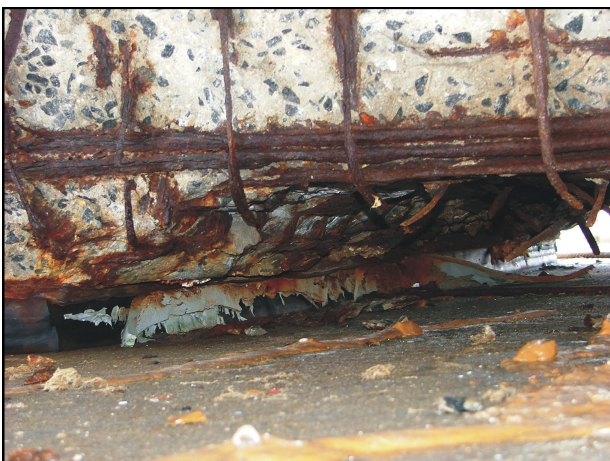
### 6.3.3 Aço → **Corrosão de Armaduras**

Despassivação por cloretos

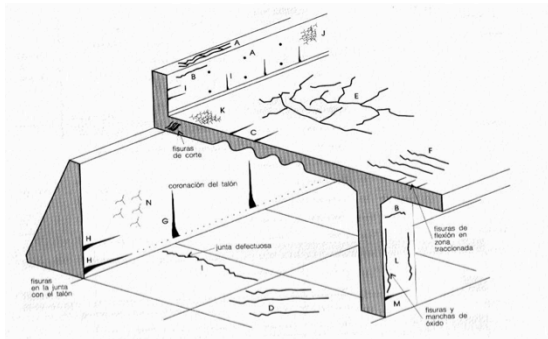
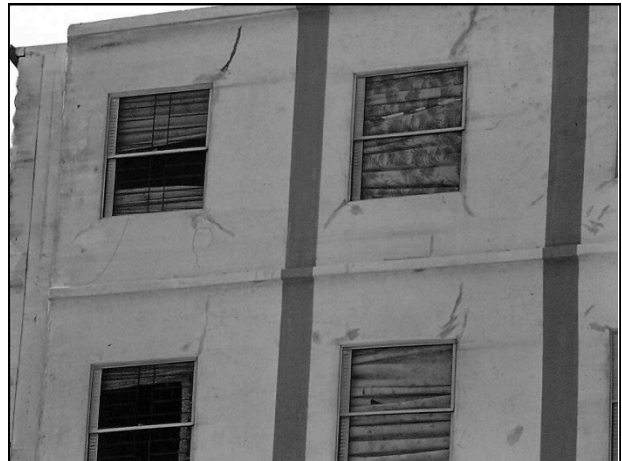
### 6.3.4 Estructura

**fissuras:** térmicas, retração, ações, construtivas

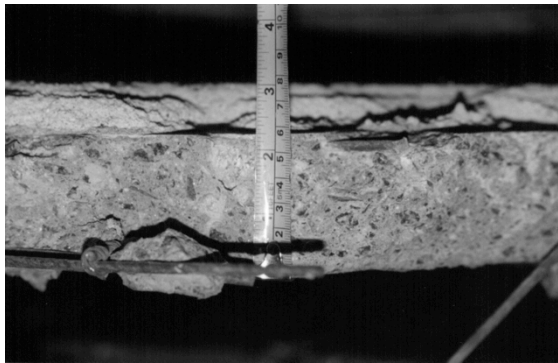
espessura da laje suplementar

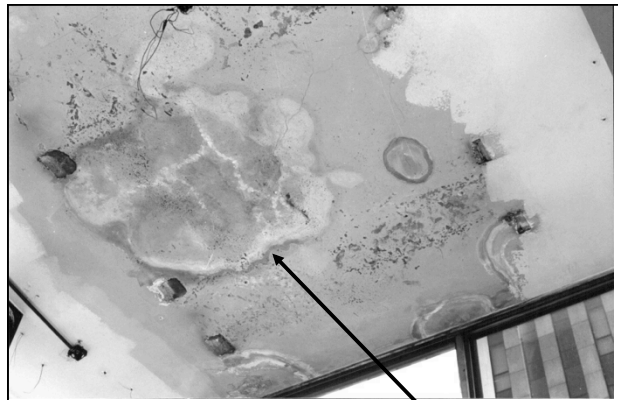
Regiões com manchas de infiltrações

Fissuras com percolação de água

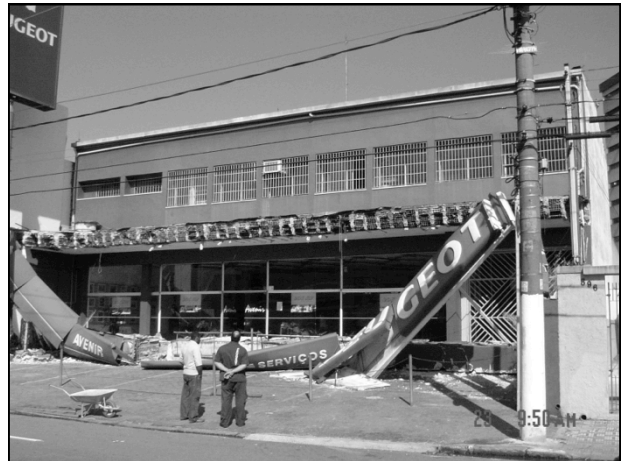
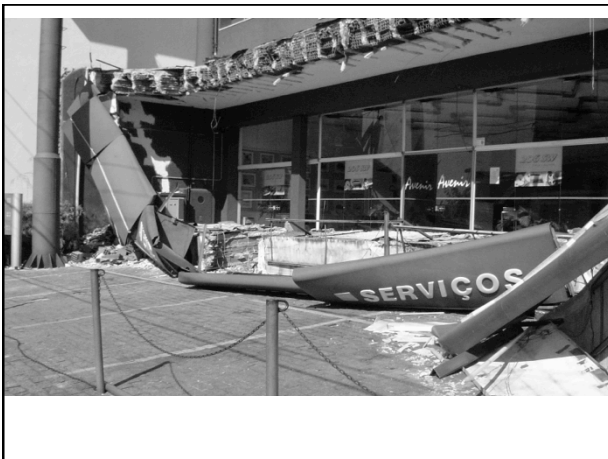
# Marquise de loja em Santo André/SP

Concreto 25MPa  
Aço CA 60  
40 anos

Largura total 3,85  
Colapsou 2,00  
Sobrou 1,85

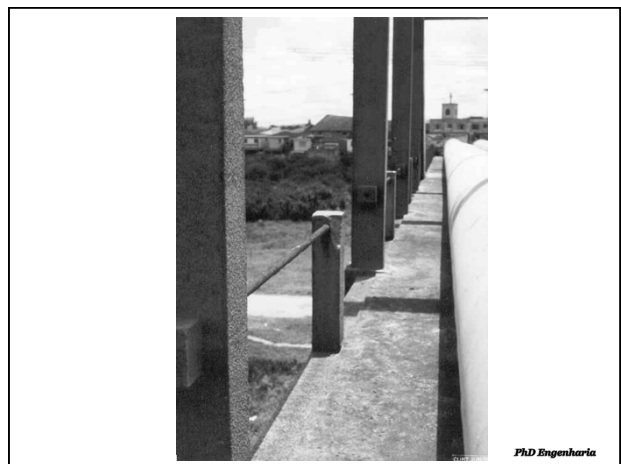
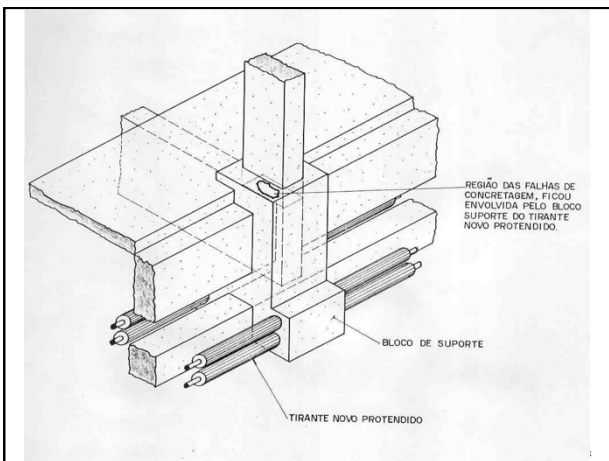
## Ponte dos Remédios

São Paulo, 1997

- Laudo 6 meses antes
- 36 anos
- $f_{ck} = 21 \text{ MPa}$
- Custo = 3 vezes uma ponte nova

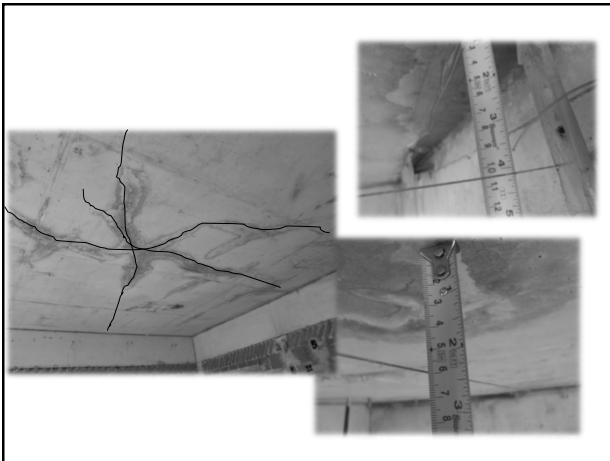
**fissuras e flechas  
em lajes**

Laje + vigas com espessura média de  
22cm → 550kg/m<sup>2</sup>

dimensionada para 150kg/m<sup>2</sup>

1 ano de idade

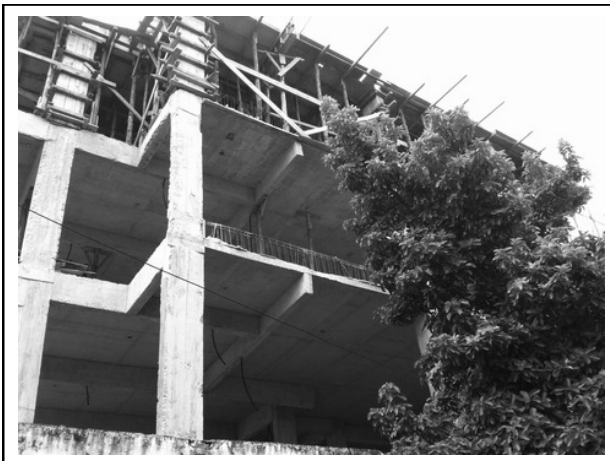
tem o módulo; tem o *fck*  
mas não foi dimensionada  
para essa carga

1 ano de idade

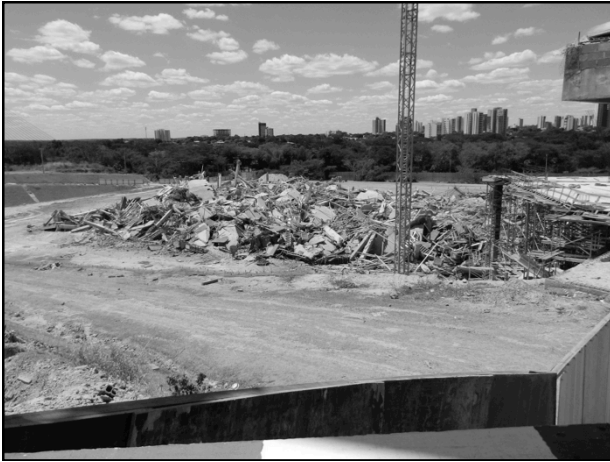
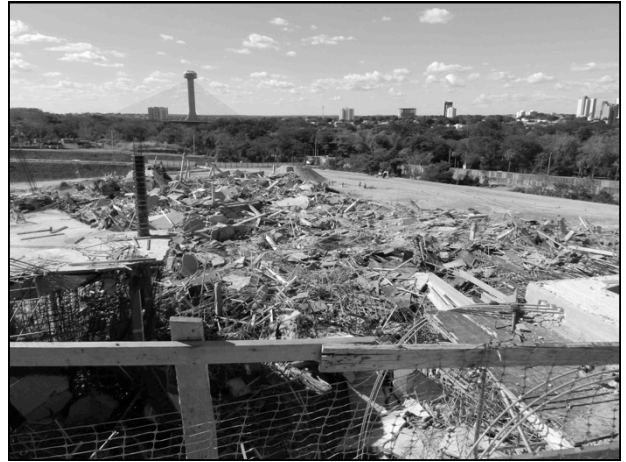
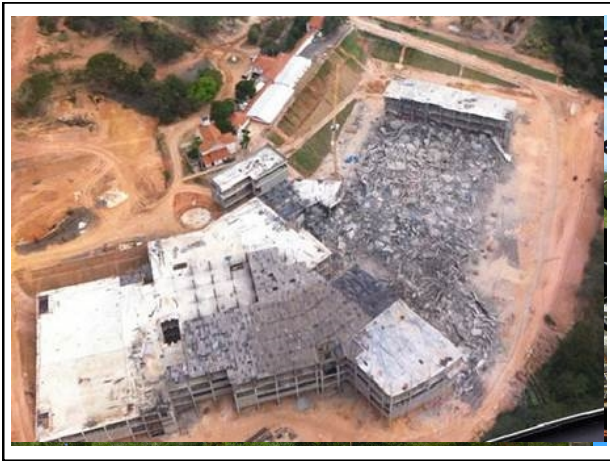
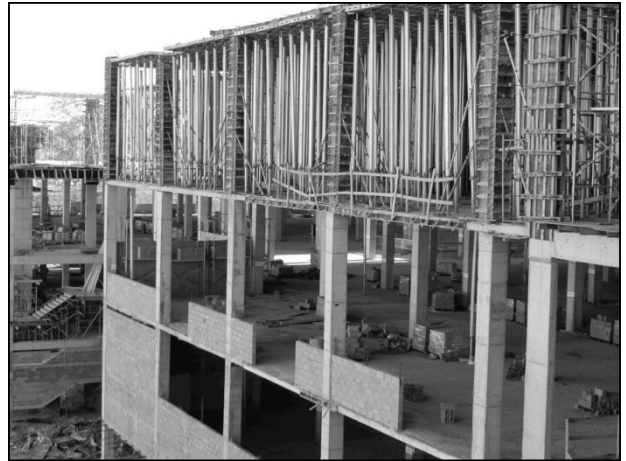
### Shopping Center

colapsou 40.000m<sup>2</sup>

4 lajes protendidas

3 pavimentos

vãos 7,5m x 7,5m

obra em construção

**1** Antes de iniciada a concretagem de um trecho específico da Laje do 5º pavimento (L5), foi retirado INADVERTIDAMENTE o escoramento da Laje do 4º pavimento (L4), que se encontrava parcialmente tensionada.

Na fase final da concretagem de trecho do L5, a soma das cargas de duas lajes (L4+L5), sob uma única laje (L4) PARCIALMENTE TENSIONADA e NÃO ESCORADA, acarretou no colapso em cascata da estrutura.

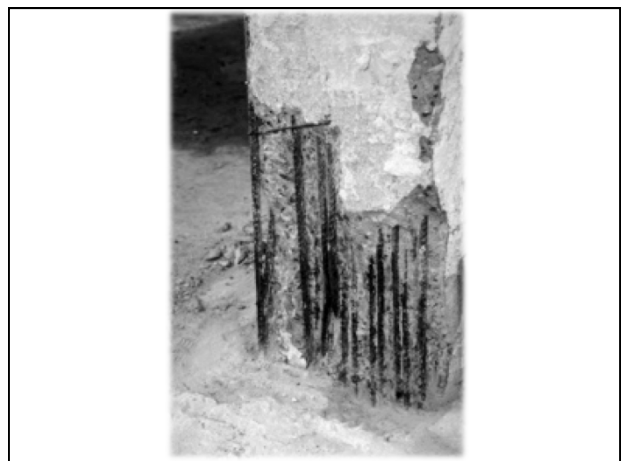
**Edifício Habitacional**

**armadura de  
pilares**

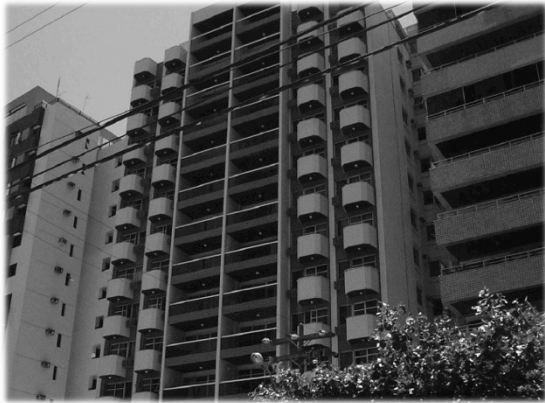
EDIFÍCIO AREIA BRANCA – Pernambuco

semanas antes

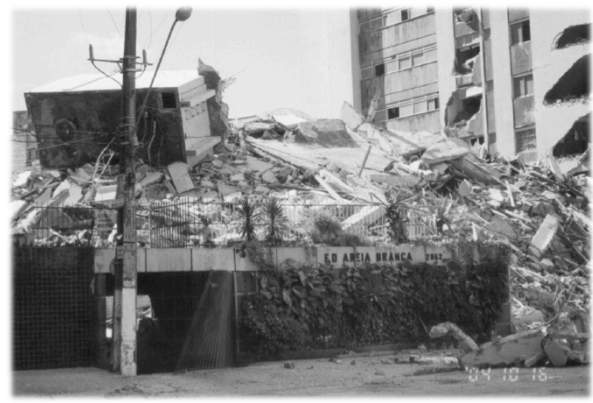
Escombros - manhã seguinte do desabamento

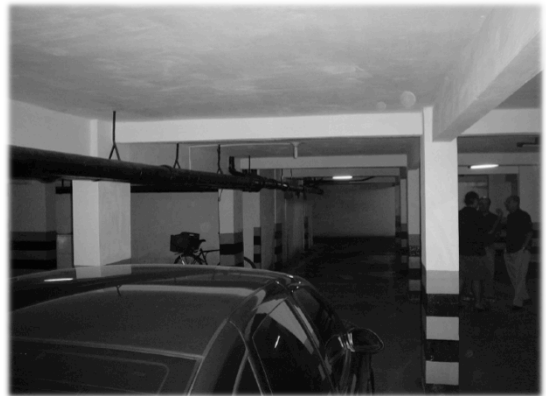
Vista geral do subsolo

- 10 → domingo → estrondo;
- 12 → terça → síndico ao estacionar observa alagamento e fissuras na parede da cisterna
- 13 → quarta → calculista inspeciona: fissuras vigas, esmagamento alvenaria. Recomenda reforçar
- 13/14 → quarta/quinta → muitos ruídos de rupturas metálicas secas não deixam moradores dormir
- 14 → quinta 1:30h da madrugada → Síndico registra ocorrência e chama defesa civil
- 14 → quinta 2:40h → Defesa civil inspeciona e não encontra evidências.

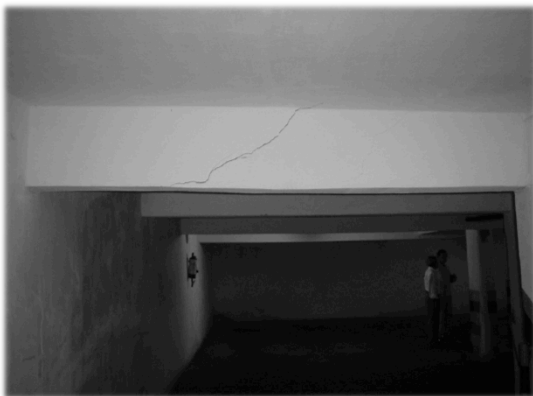
Trinca na viga do teto do subsolo junto a cisterna

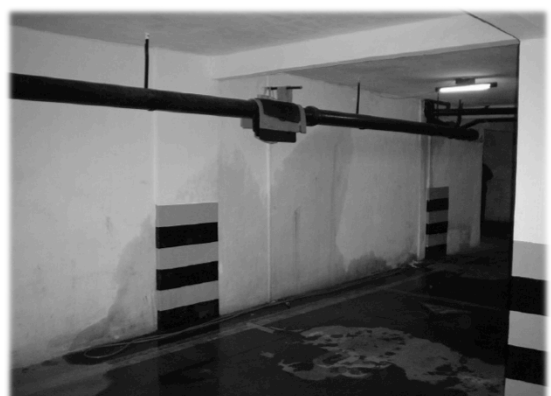
Vista geral do reservatório inferior (cisterna) e alagamento

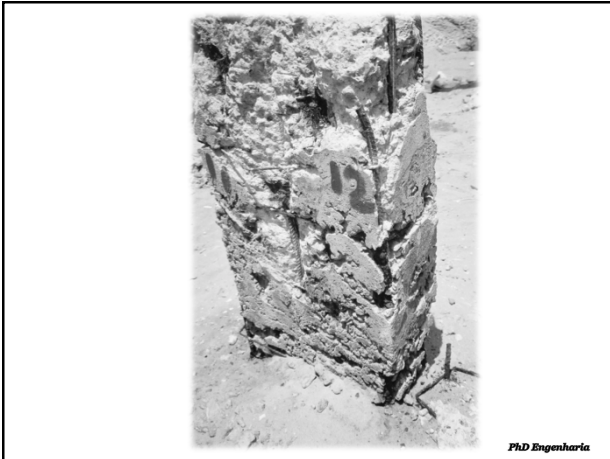
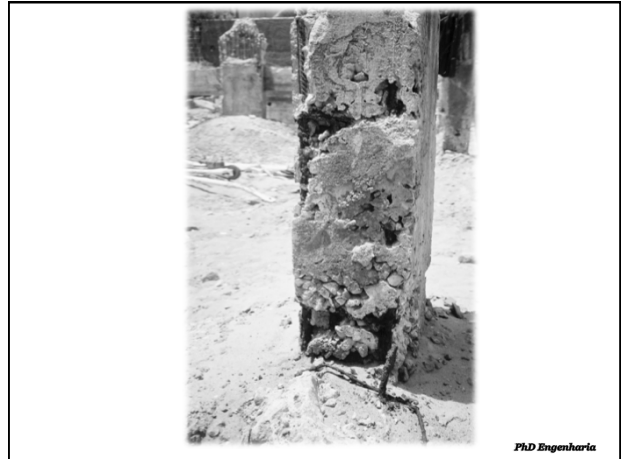
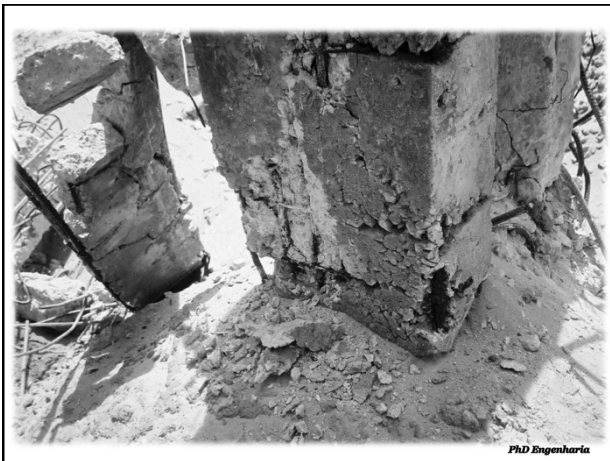
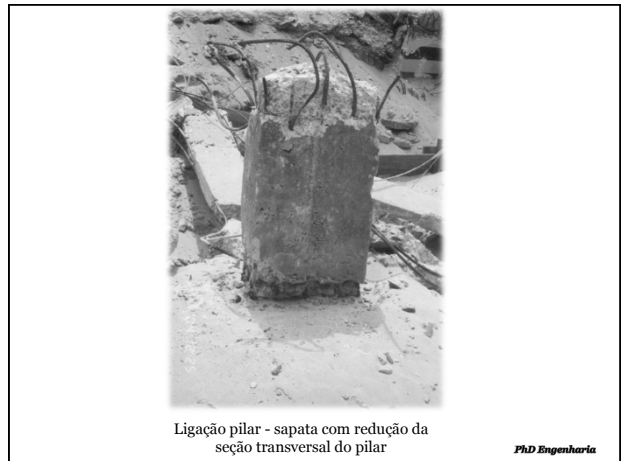
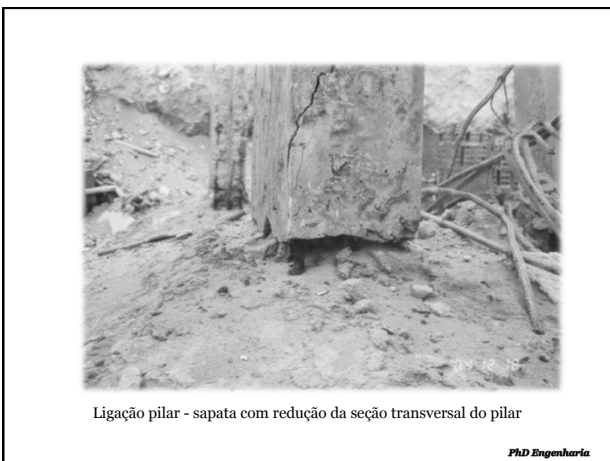
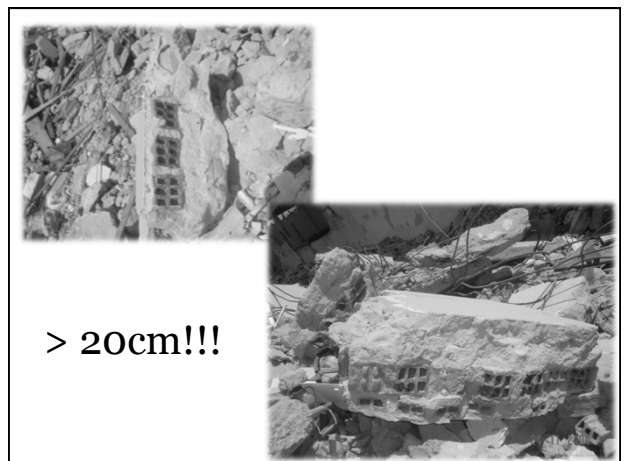
- 14 → quinta 19h → início do reforço do pilar com cintamento e graute. Escavação do segundo pilar que estava íntegro
- 14 → quinta 20:20h → segundo pilar apresenta estrondo e o concreto começa a destacar e fissurar. Operários e uma moradora que acompanhava os trabalhos correm para a rua;
- 14 → quinta 20:25h → uma série de estrondos precede o desabamento do edifício que dá uma "paradinha" no 6 andar, gira uns poucos graus e segue desmoronando-se;
- 14 → quinta 20:30h → edifício totalmente desabado, 4 vítimas e inúmeros sonhos destruídos

- 14 → quinta 8h → Síndico e moradores decidem deixar o prédio
- 14 → quinta de manhã → Síndico desliga elevadores e esvazia os reservatórios de água
- 14 → quinta 10:20h → Defesa civil inspeciona o prédio junto com moradores. Calculista e empresa de reforço aguardam no local autorização para iniciar trabalhos
- 14 → quinta 15h → início dos trabalhos com escavação dos pilares centrais junto à cisterna
- 14 → quinta 17h → fissura aparece na viga de contorno, escavação de 1,40m mostra armaduras flambadas no pilar
- 14 → quinta 19h → início do reforço do pilar com cintamento e graute. Escavação do segundo pilar que estava íntegro
