Escola Politécnica da Universidade de São Paulo – EPUSP
Programa de Educação Continuada – PECE
Curso de Especialização em Gestão de Projetos de Sistemas
Estruturais – Edificações
**GES-017 – Patologia, Recuperação e Reparo de
Estruturas de Concreto**

Aprendendo com Erros e Acidentes em Estruturas

"do Laboratório de Pesquisa ao Canteiro de Obras"

Paulo Helene

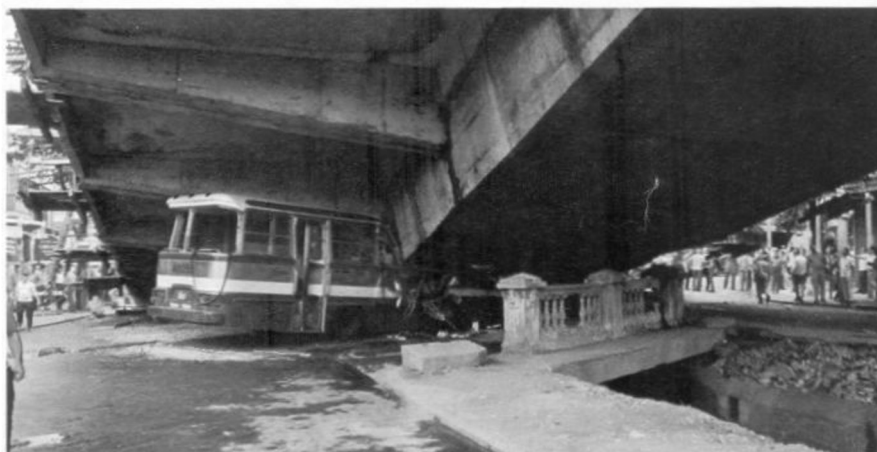
A viagem do ônibus Usina/Leblon foi cortada pela metade quando, num estrondo, ruíram 122 metros de concreto

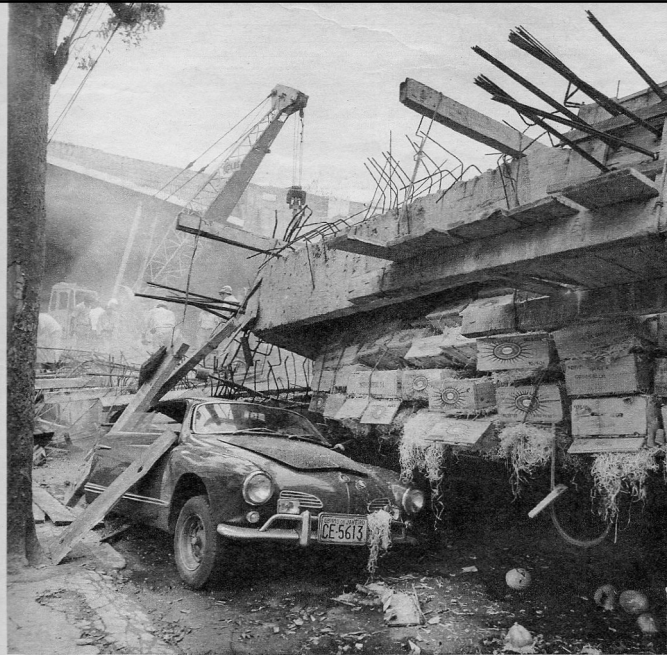
O motorista e o ajudante deste caminhão carregado de melões morreram esmagados, assim como o motorista do Karmann-Ghia verde. Conhecidos seus, que compareceram ao local, dizem que ele tinha ido buscar a noiva num cabeleireiro ali perto.

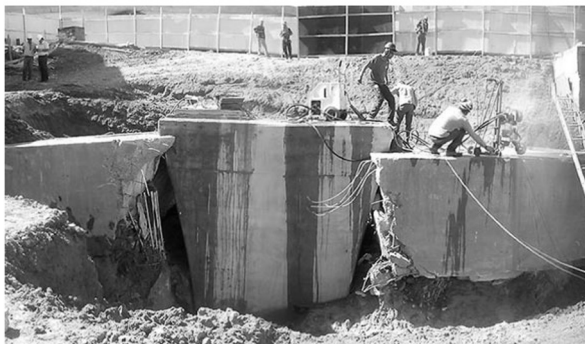
O pilar P3, que afundou pelo meio do bloco devido a dimensões inadequadas, segundo aponta laudo do Instituto de Criminalística

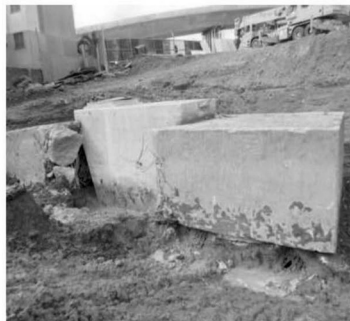
Na imagem, pilar do Batalha dos Guararapes afundado sobre o bloco que se rompeu

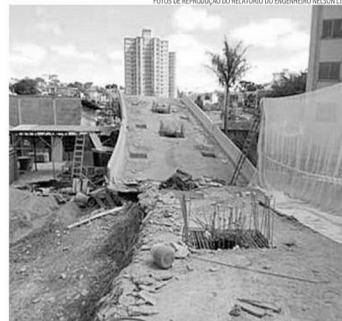
Aberturas são feitas para, durante a obra, criar acesso à parte inferior do tabuleiro

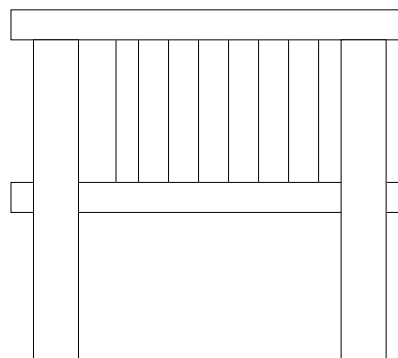
laje+vigas com espessura média de
22cm → 550kg/m²

dimensionada para 150kg/m²

1 ano de idade

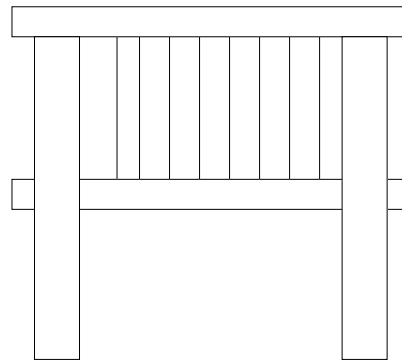
tem o módulo; tem o f_{ck}
mas não foi dimensionada
para essa carga

1 ano de idade

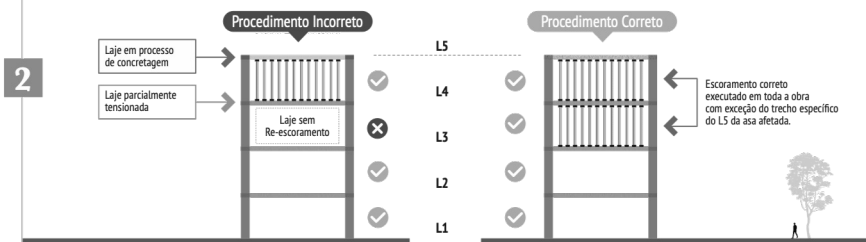
Antes de iniciada a concretagem de um trecho específico da Laje do 5º pavimento (L5), foi retirado INADVERTIDAMENTE o escoramento da Laje do 4º pavimento (L4), que se encontrava parcialmente tensionada.

Na fase final da concretagem de trecho do L5, a soma das cargas de duas lajes (L4+L5), sob uma única laje (L4) PARCIALMENTE TENSIONADA e NÃO ESCORADA, acarretou no colapso em cadeia da estrutura.

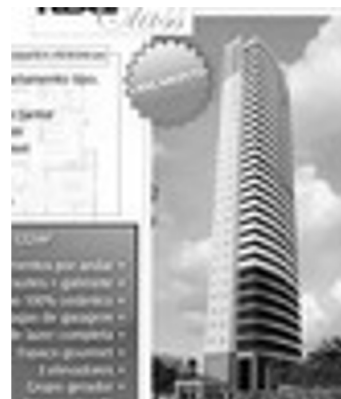
Edifício Real Class

34 pavimentos

105m 20.01.2011 35MPa

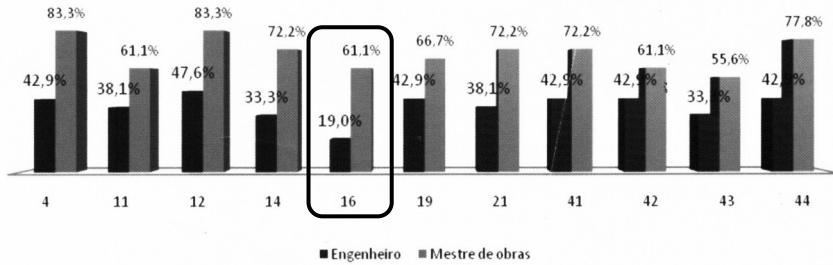
Figura 3 - Desvios de função

DESVIOS DE FUNÇÃO DE UM MESTRE DE OBRAS

- 4. Decidir onde serão depositados os materiais utilizados no decorrer da obra, de acordo com a sua experiência.
- 11. Fazer a locação da obra a partir de pontos de referência definidos pelo topógrafo (ou outro profissional).

- 12. Conferir os gabaritos de marcação de obra (distância entre eixos e níveis de referência) antes de dar seqüência aos serviços.
- 14. Relatar todas as excentricidades, ocorridas na execução da fundação ao engenheiro residente ou calculista.

- 16. Autorizar trocas de bitolas de aço na falta dos materiais pré-determinados.
- 19. Autorizar a substituição de materiais por conta própria (madeiras/compensados) na falta daqueles previstos.

- 21. Definir os espaçamentos das escoras.
- 41. Solicitar compras de materiais.
- 42. Solicitar (compra/aluguel) máquinas e equipamentos de pequeno e médio porte.

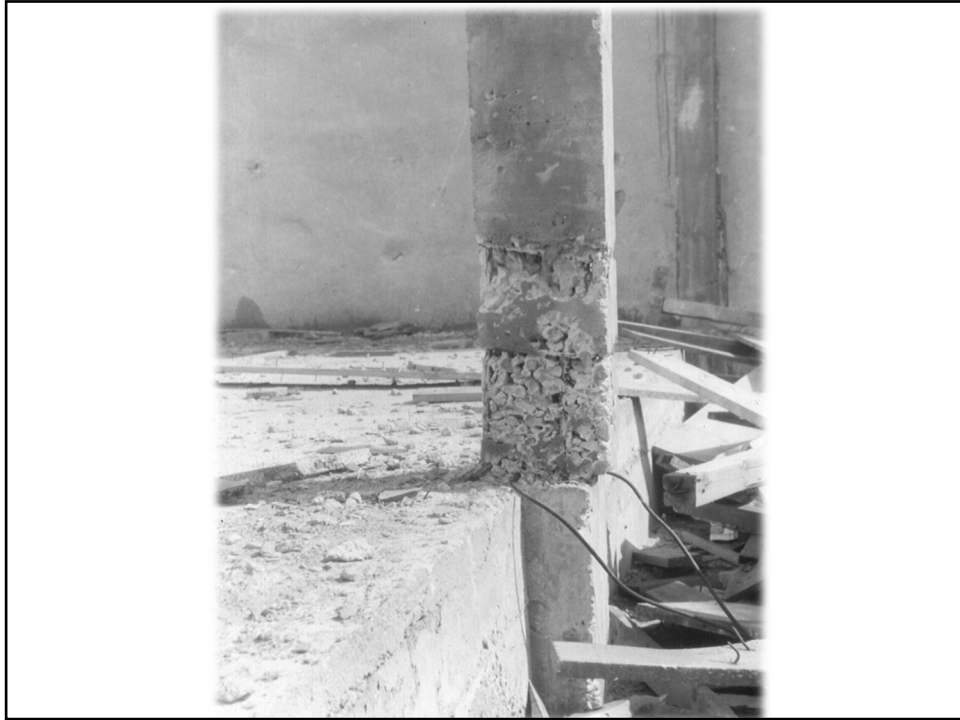
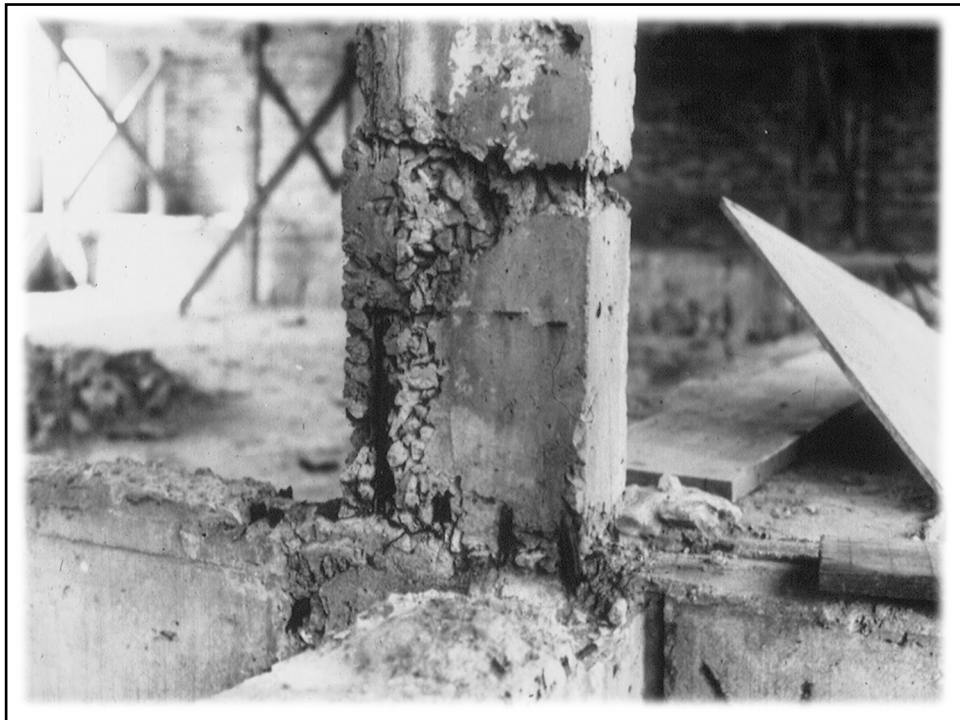
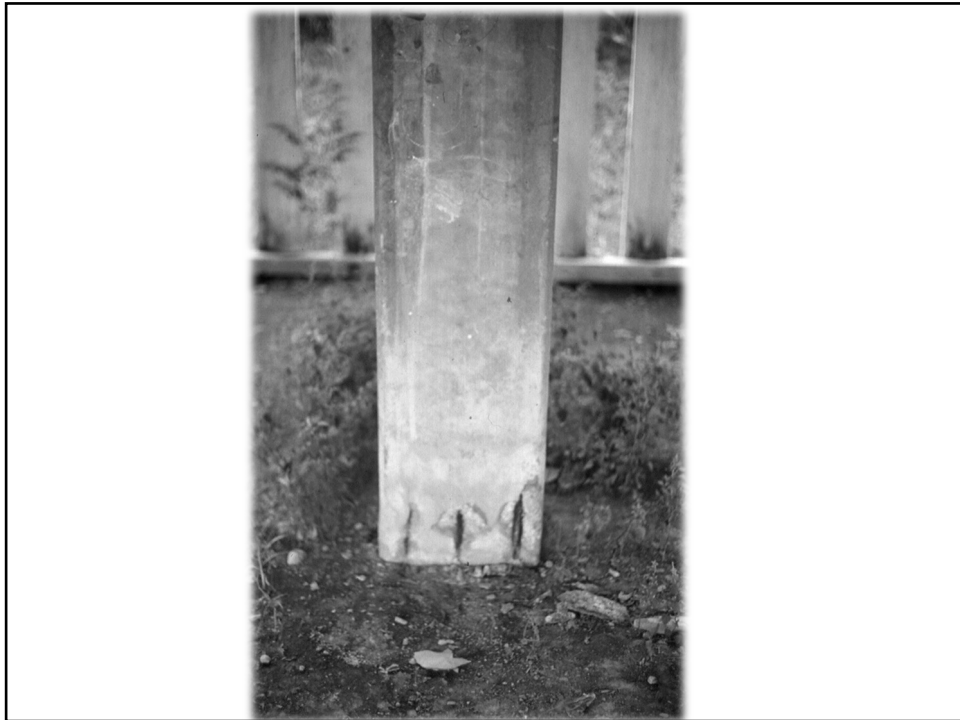
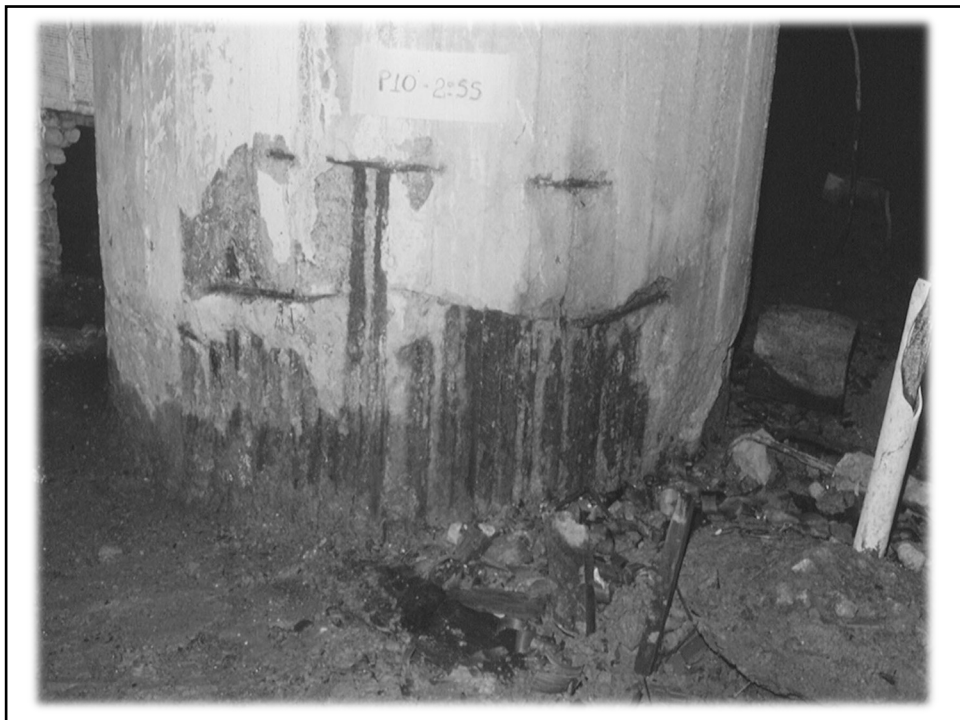
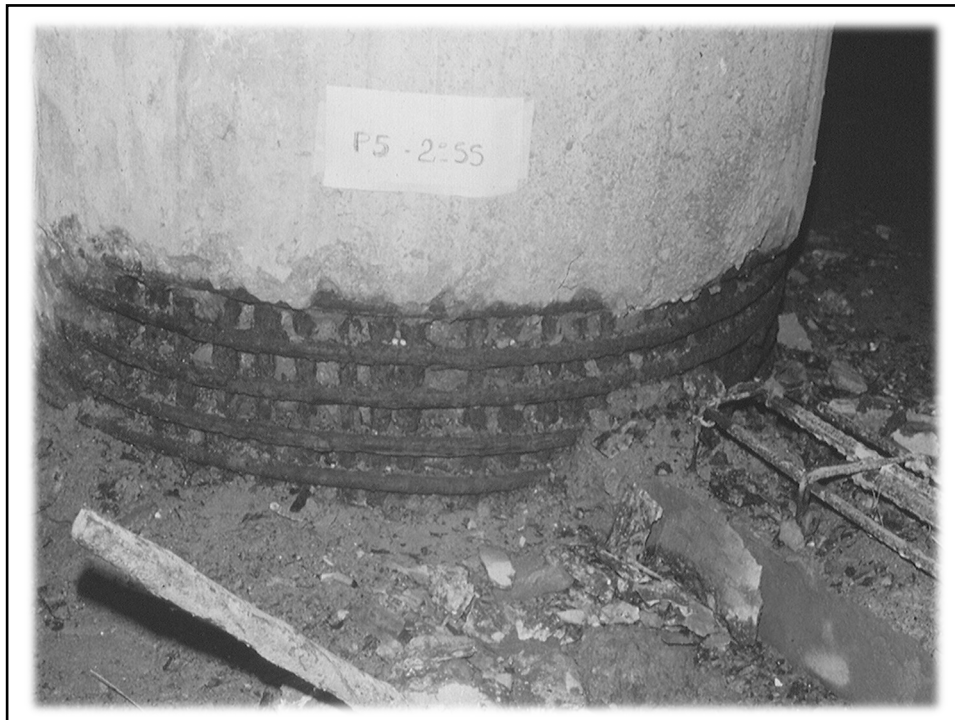
Edifício Habitacional

concretagem de pilares *obra nova*

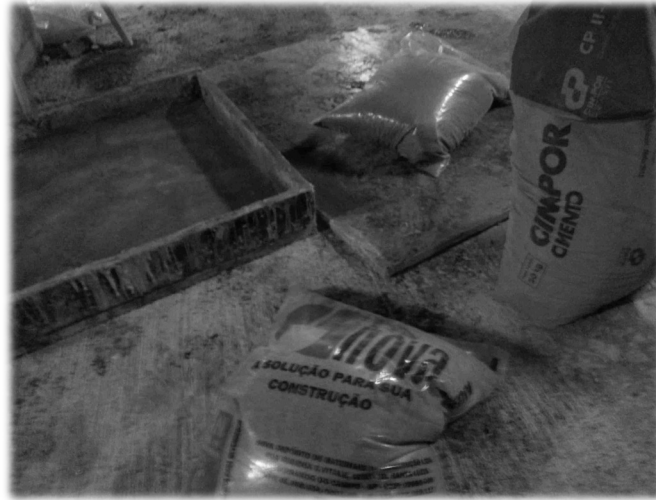
Reparo Estrutural !?

Todo reparo estrutural deve ser realizado com argamassa, graute ou concreto com resistência bem superior à do elemento. No mínimo igual.

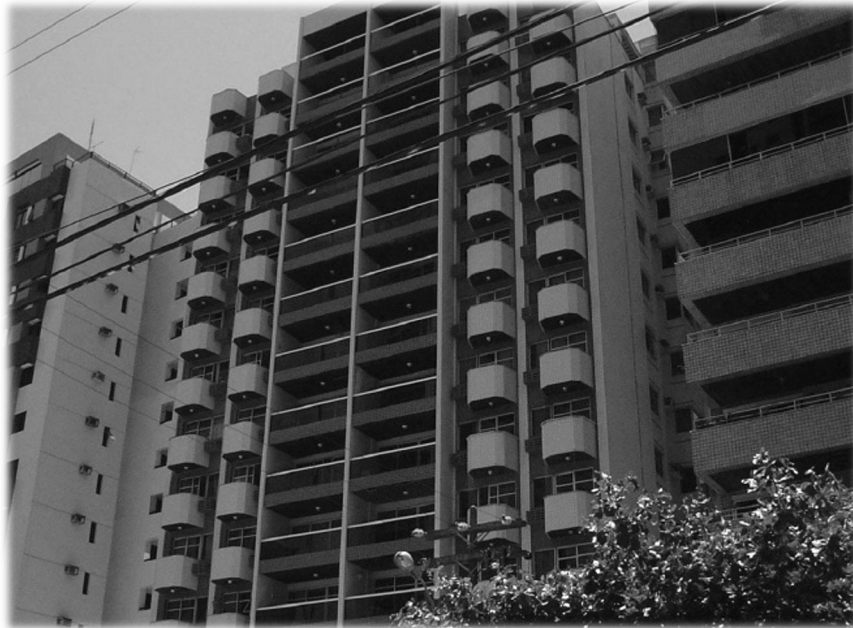
EDIFÍCIO AREIA BRANCA – Pernambuco

Recife, Pernambuco
14 de outubro de 2004
quinta-feira às 20:30h
1977 → 1979
25 anos
12 andares + térreo + 1 garagem

semanas antes

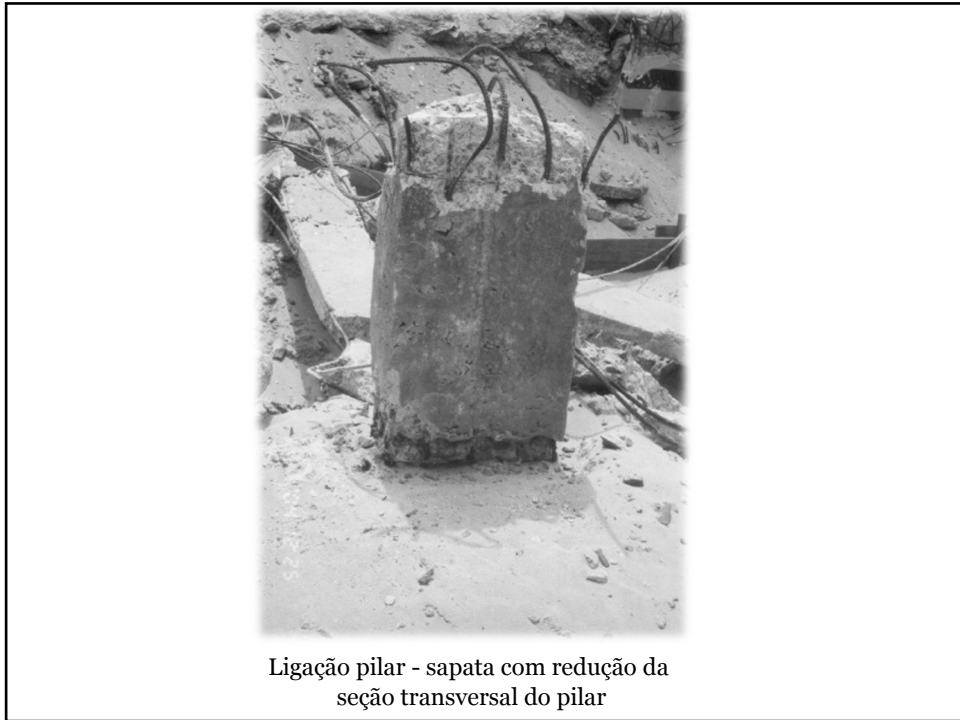
Ligação pilar - sapata com redução da seção transversal do pilar

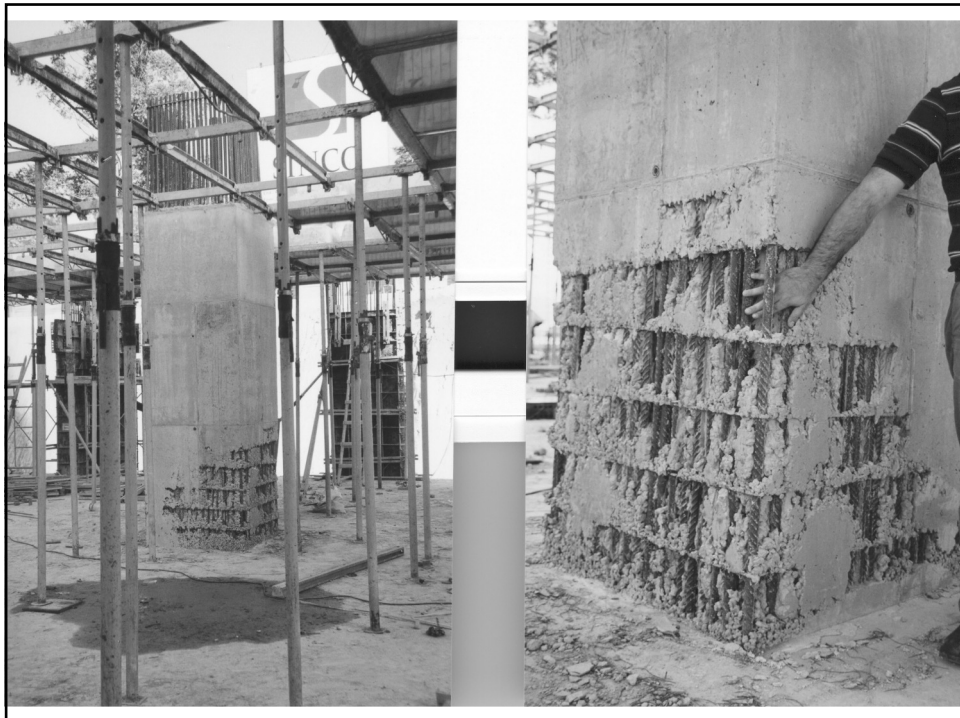
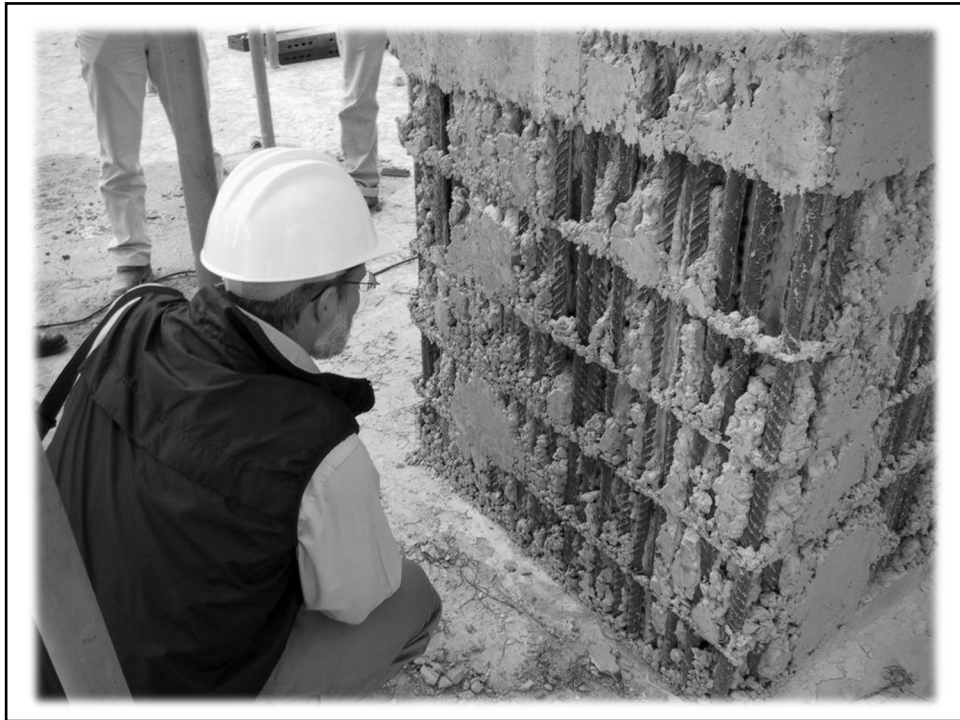
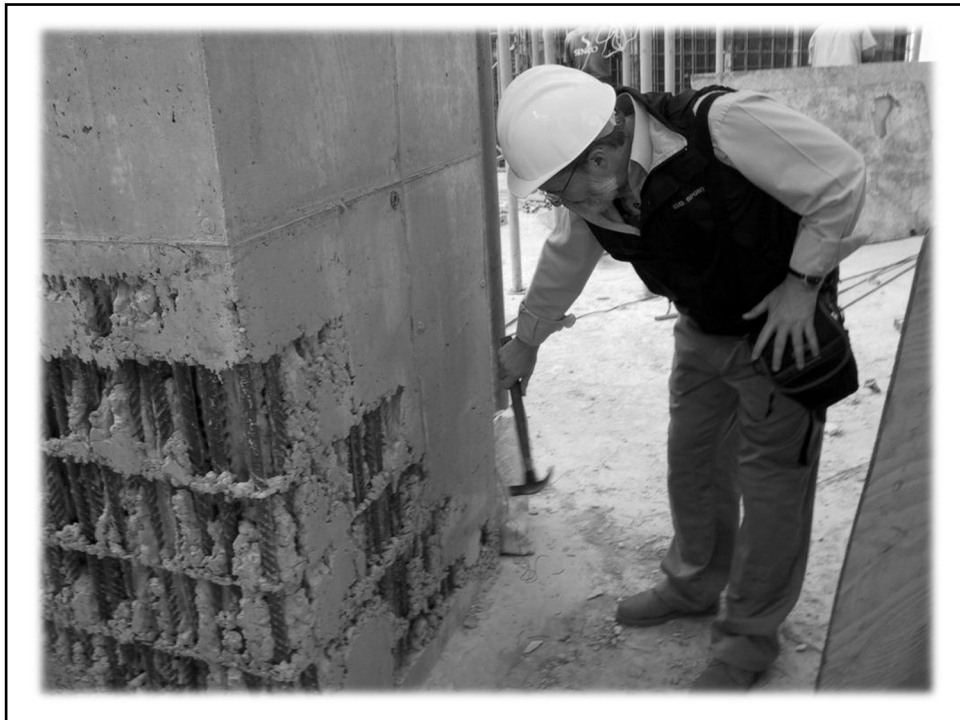
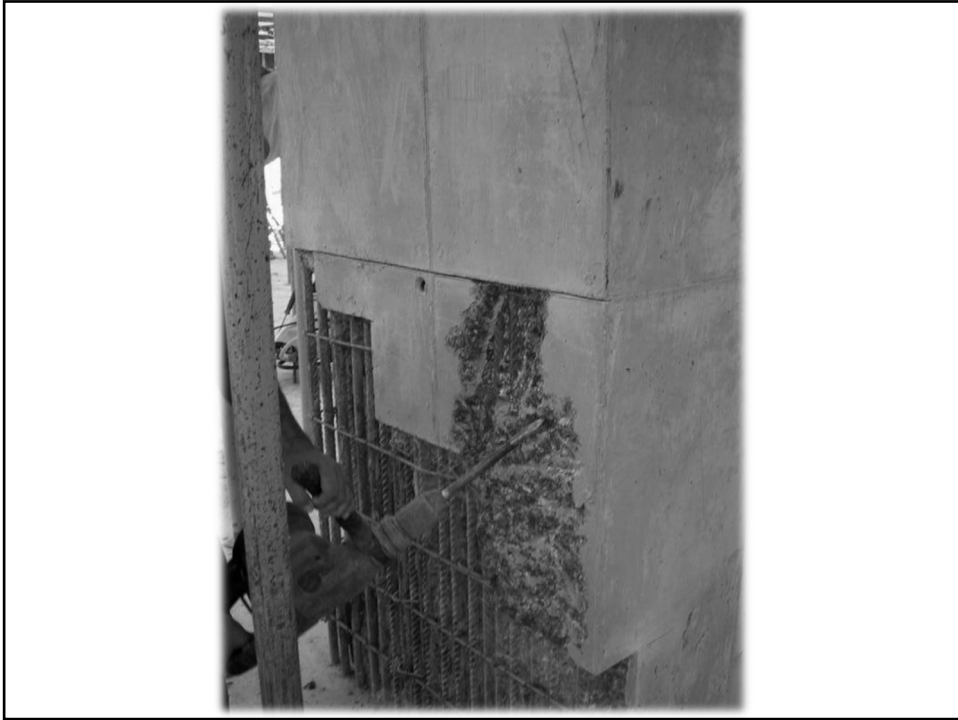
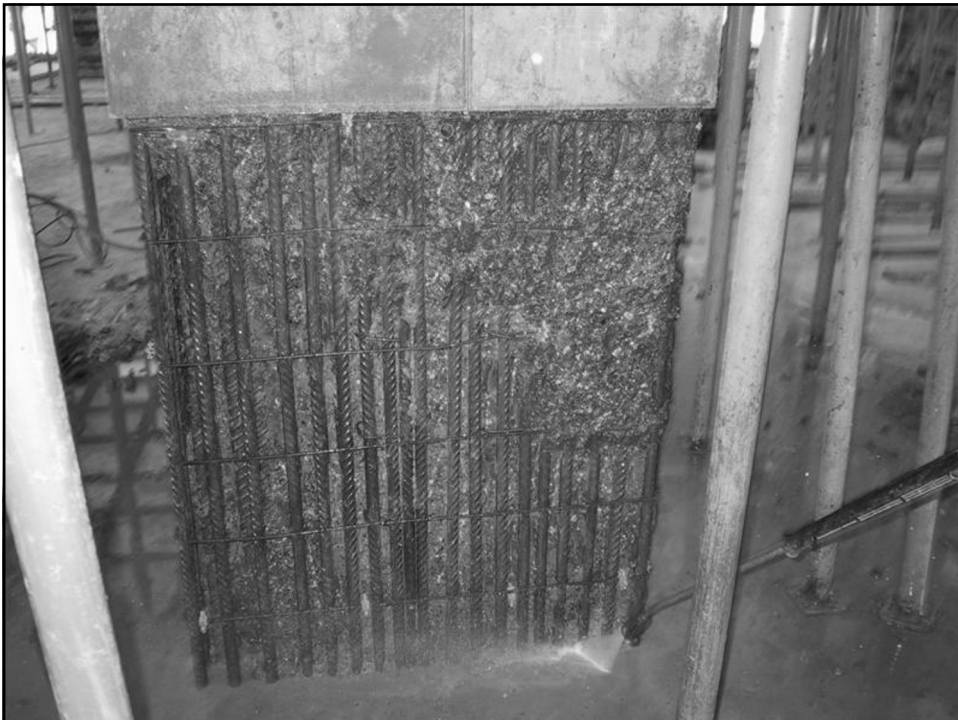
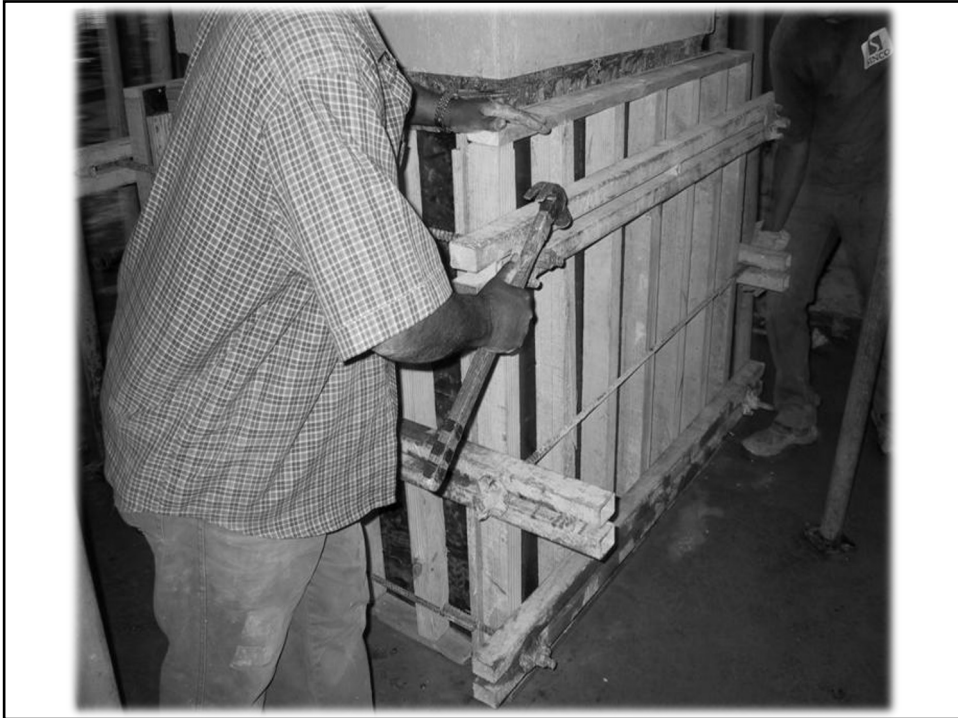
Edifício Emblemático
Alphaville, São Paulo
50MPa
35 andares
Comercial
ninho de concretagem
