Patologia das Estruturas de Concreto
Mitos & Verdades

Corrosão de armaduras no concreto armado e protendido

Paulo Helene
Diretor PhD Engenharia
Conselheiro Permanente IBRACON
Prof. Titular Universidade de São Paulo
Presidente de honra ALCONPAT Internacional
fib(CEB-FIP) Mode Code for Service Life Design
Conselheiro CNTU e SEESP

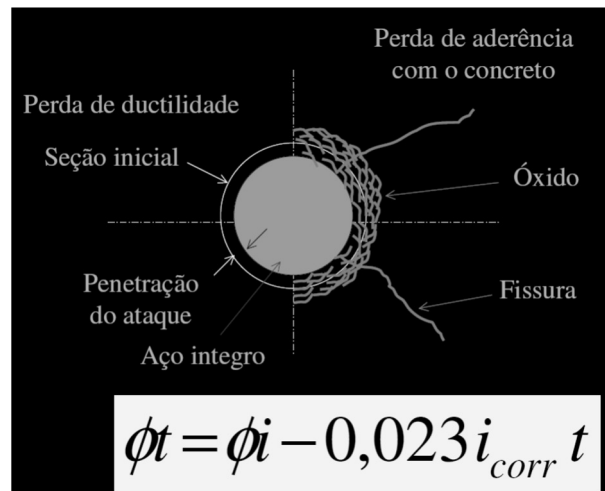
Consequências da corrosão de armaduras no comportamento estrutural

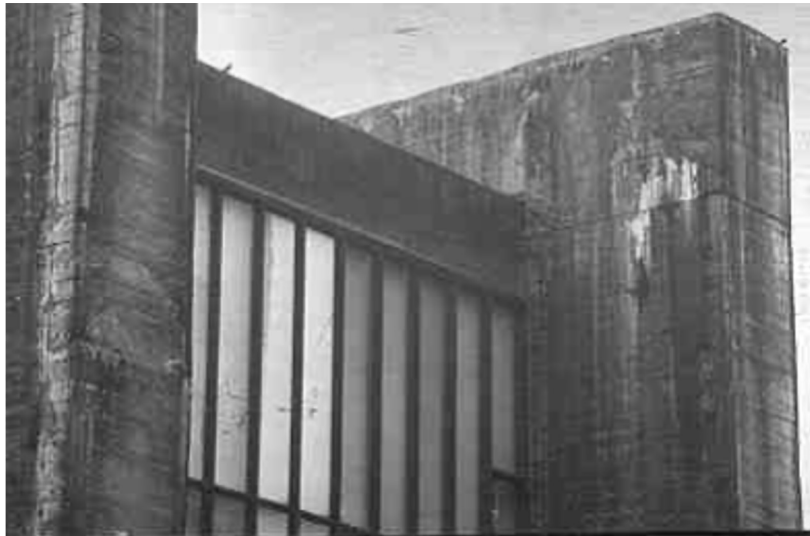
Fungos & bolores → colonias ácidas

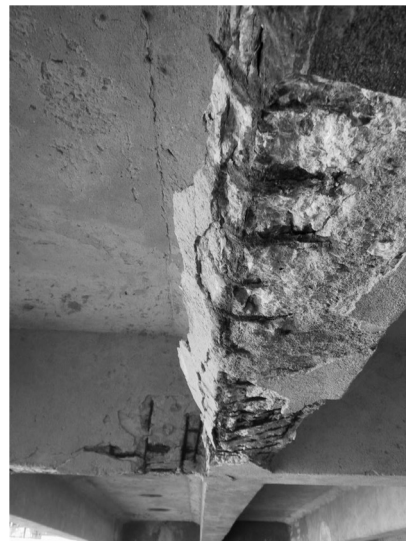
➤ Ponte em zona marítima

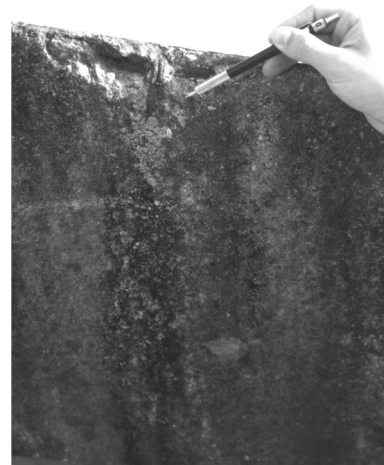
➤ Influência do cobrimento

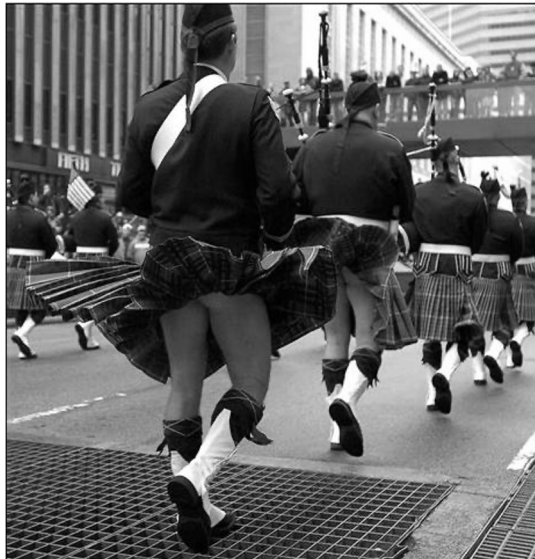
Atenção com o cobrimento

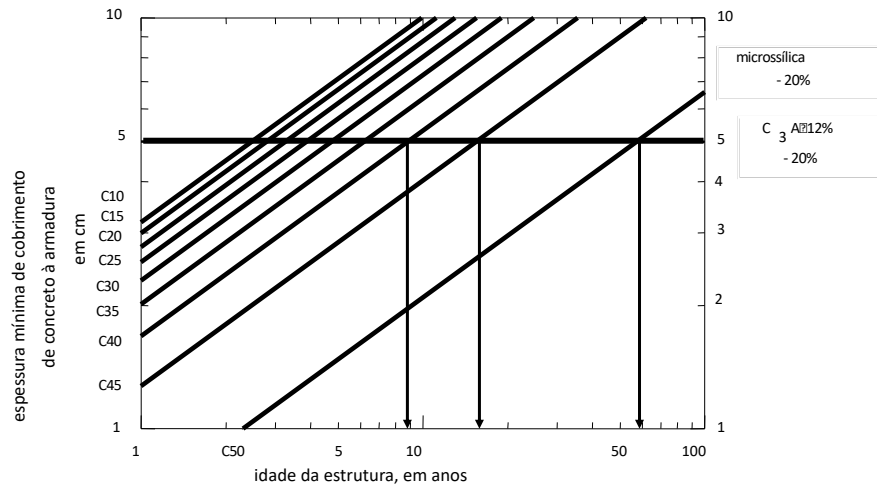
Difusão de cloretos em faces externas de componentes estruturais de concreto expostos à zona de respingos de maré

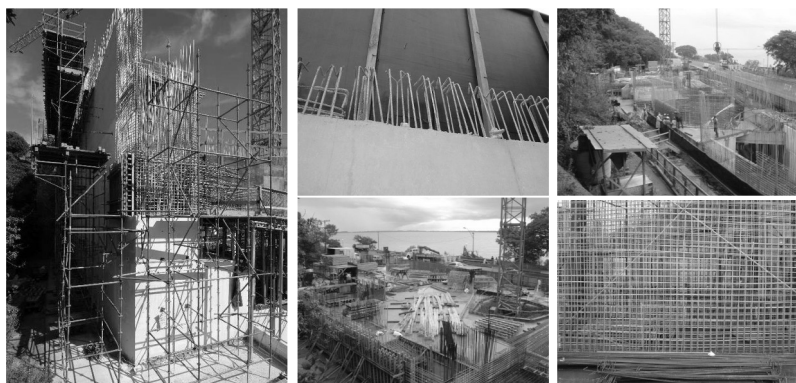
Museu Iberê Camargo

Obra realizada em concreto branco, em Porto Alegre, RS.
As barras retas foram comuns enviadas diretamente à galvanizadora e após galvanizadas foram enviadas ao canteiro da obra onde receberam corte e dobra.

A escolha do vergalhão galvanizado se deu por motivos estéticos, além dos motivos de maior durabilidade e segurança. Como o recobrimento foi feito em concreto branco, o arquiteto não queria que o concreto ficasse com manchas de ferrugem. Inaugurado em 2008, o museu apresenta, 5 anos depois, uma fachada intacta, sem nenhum sinal de corrosão.

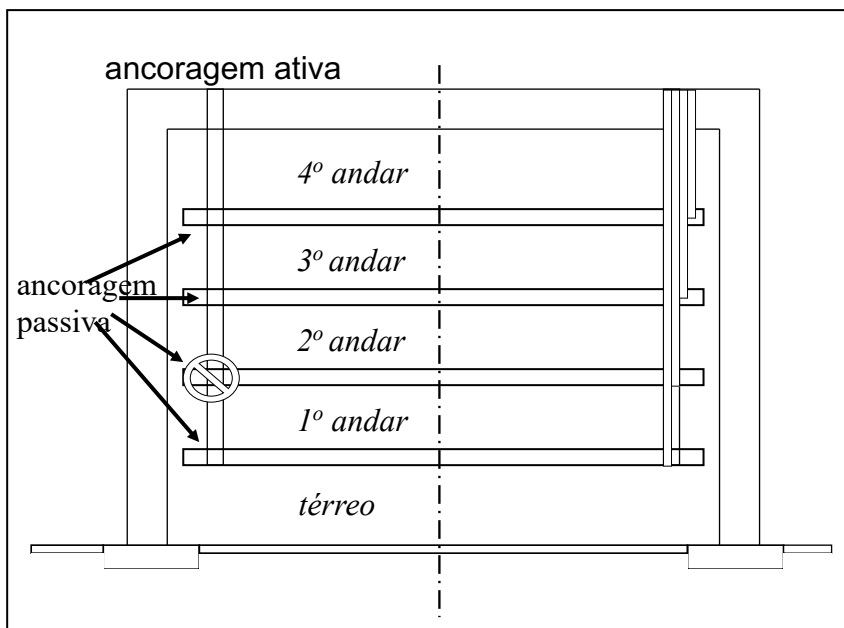
Edifício de Escritórios

16 lajes → 300 m² / por andar
4 andares mais térreo
20.000 m² área total construída
4 cabos por laje → 64 cabos por andar
256 cabos → 512 ancoragens
18 cordoalhas → F=12,5mm → 19.000 MPa

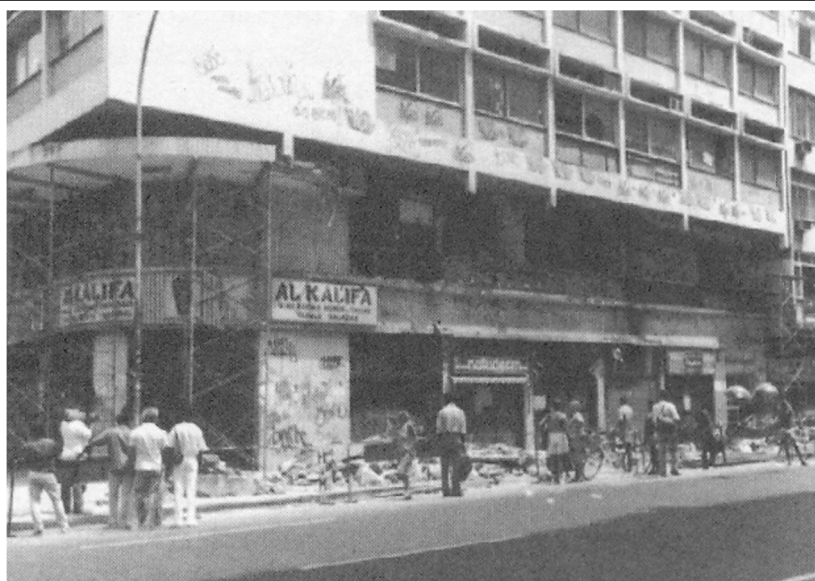
Marquise suspensa por tirantes
Rua Barata Ribeiro 31
Copacabana Rio de Janeiro
uma vítima
20m de extensão
1990

Vista geral da marquise mostrando a parte desabada e a remanescente

Edifício Mercúrio – Copacabana

17:30h, 8 novembro 1990

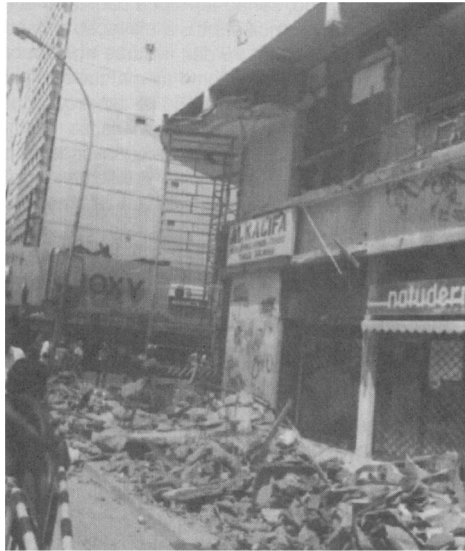
Detalhe para os tirantes em concreto armado no plano da fachada e para os escombros.

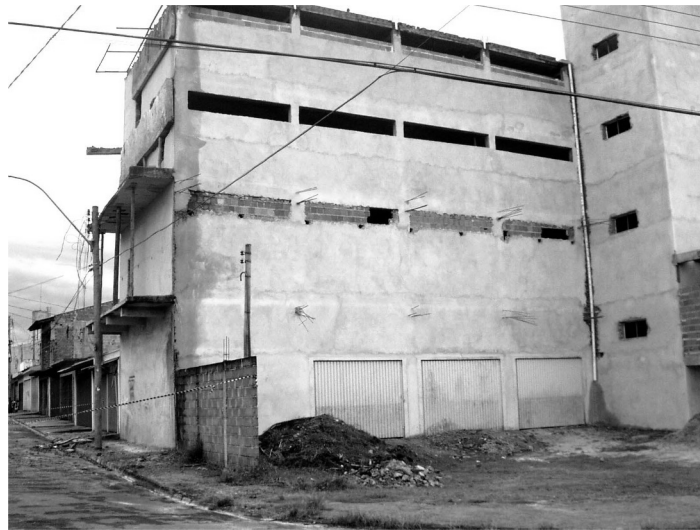
Marquise
Jardim Bicão
São Carlos, SP
Obra NOVA!
2003

Vista da Edificação – Jardim Bicão – São Carlos
