**“Congresso Nacional sobre Patologia e Recuperação de Estruturas”**

# **Técnicas Avançadas na Reabilitação de Estruturas**

**Eng. Paulo Helene**  
*MSc, PhD, Prof. Titular da Universidade de São Paulo PCC.USP  
Deputy Chairman of fib (CEB-FIP) Commission 5 "Structural Service Life Aspects"  
Chairman of Red REHABILITAR CYTED  
Director of GLARilem  
Diretor Conselheiro do IBRACON*

Sobral Ceará 27 a 30 de Março de 2003

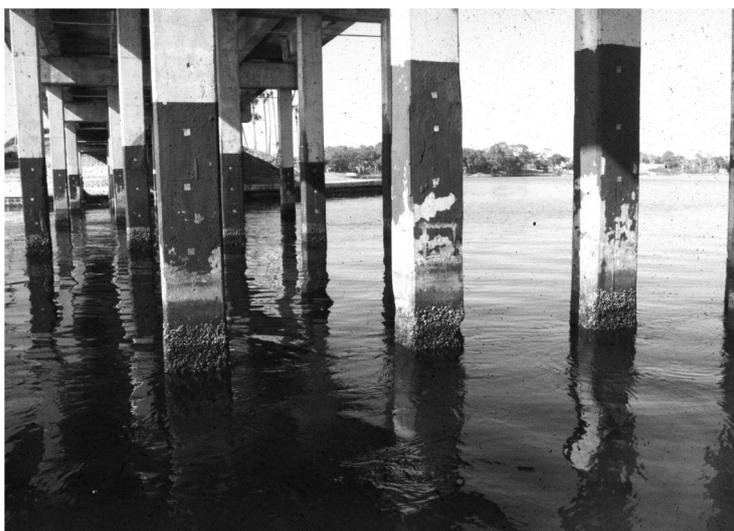
**SISTEMA DE RECUBIERTA CONDUCTIVA**

**Observaciones:**

- **ÁNODO PRODUCE POLARIZACIÓN DE LA ARMADURA**
- **ÁNODO SE DESPRENDE DE LA SUPERFICIE DEL HORMIGÓN**

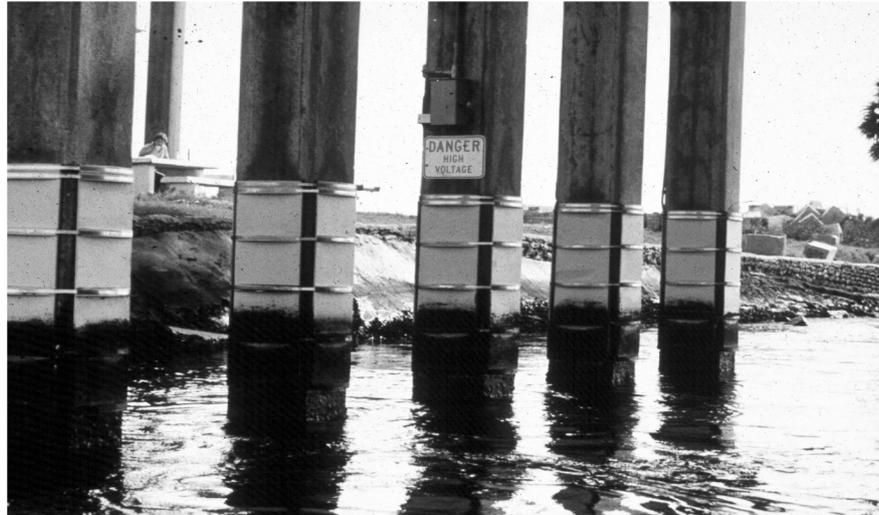
### SISTEMA DE ÁNODO DE GOMA CONDUCTIVA

**INSTALACIÓN DE TIPO REMOVIBLE EN AREA DE CAMBIO DE MAREA**

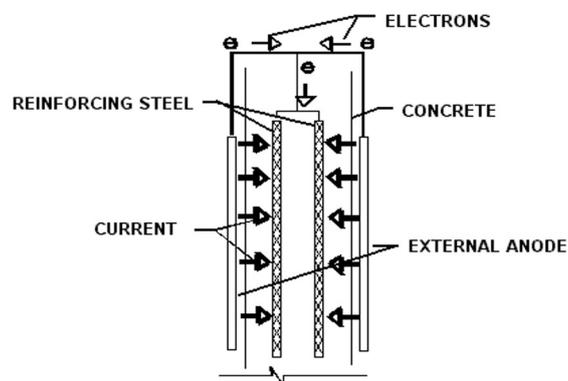
### SISTEMAS DE SACRIFICIO GALVÁNICO

**LA CORRIENTE ES PRODUCIDA POR EL ÁNODO EL CUAL**

**ES MAS ACTIVO QUE EL ACERO DE LA ARMADURA**

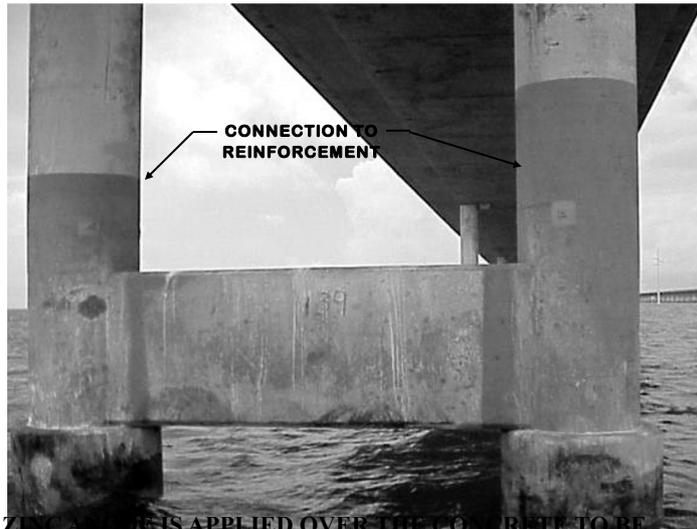
**ARC-SPRAYED ZINC SYSTEM**

- THE ZINC COATING IS APPLIED OVER THE CONCRETE TO BE PROTECTED AND A CONNECTION TO THE STEEL IS ESTABLISHED.
- THE BOND STRENGTH BETWEEN THE ZINC AND THE CONCRETE IS MAINTAINED AT A MINIMUM OF 90 PSI.

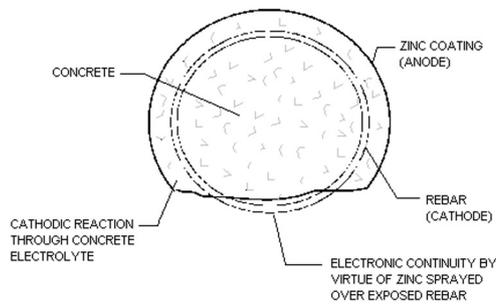
**MECANISMO DE RECUBIERTA DE CINC**

- LA CONEXIÓN ELECTRÓNICA SE ESTABLECE POR MEDIO DE LA APLICACIÓN DIRECTA SOBRE LA ARMADURA

- SE REQUIERE UNA BUENA ADHESIÓN ENTRE EL CINC Y EL HORMIGÓN

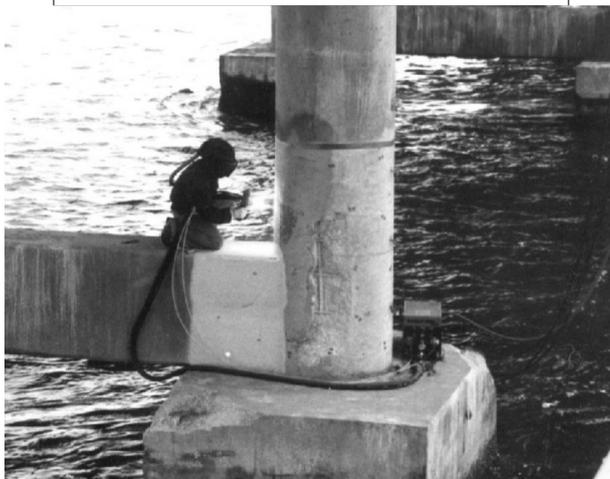
### APLICACIÓN DE RECUBIERTA DE CINC

- PREPARACIÓN REQUIERE LIMPIEZA ABRASIVA DE LA SUPERFICIE Y REMOVIDO DEL HORMIGÓN DEFICIENTE.

-APLICACIÓN REQUIERE EQUIPO ESPECIAL.

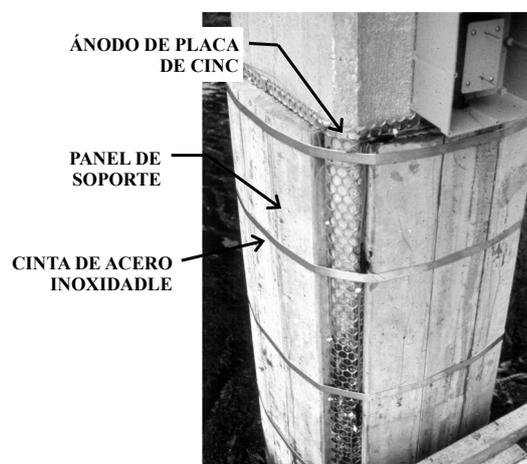
### SISTEMA DE PLACA DE CINC PERFORADA

-EL ÁNODO SE COLOCA SOBRE EL HORMIGÓN Y SE CONECTA DIRECTAMENTE A LA ARMADURA

- LOS PANELES SON FABRICADOS DE MATERIAL DE MADERA Y PLÁSTICO RECICLADO

- ES NECESARIO REPARAR EL HORMIGÓN DELAMINADO ANTES DE INSTALAR EL ÁNODO

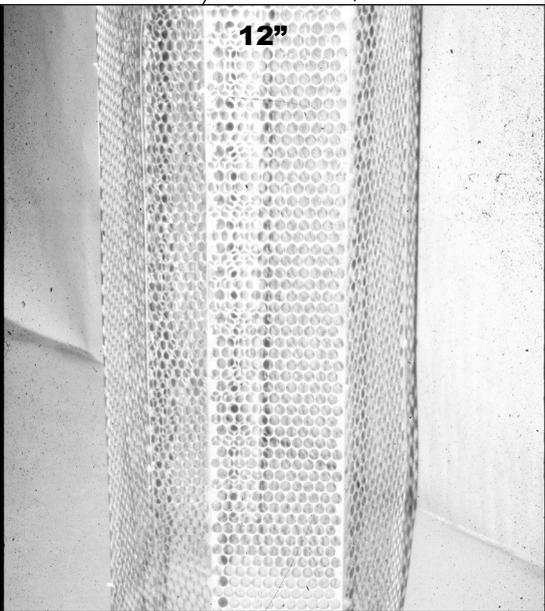
**ÁNODO DE PLACA DE CINC PERFORADA**

**PRIMERA GENERACIÓN**

- **FLEXIBILIDAD: EL ÁNODO SE FABRICA PARA SATISFACER LAS DIMENSIONES DE LA ESTRUCTURA**
- **CONTENIDO DE CINC ES DE 0.9 LIBRAS POR PIE CUADRADO DE ÁNODO**

**12"**

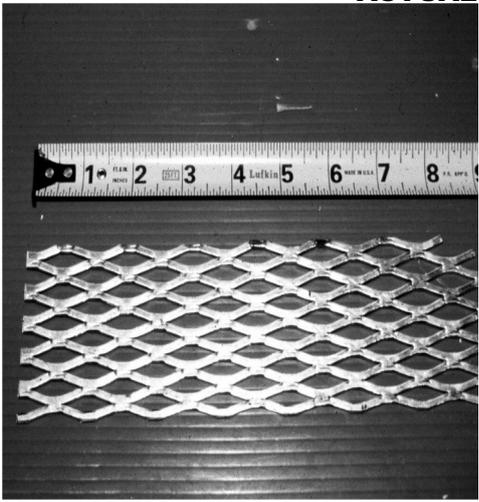
**ÁNODO PERFORADO ACTUAL**

**SEGUNDA GENERACIÓN**

- **CONTENIDO DE ZINC DE 1.6 LIBRAS POR PIE CUADRADO DE ÁNODO**
- **PERFORACIONES EN FORMA DE DIAMANTE**
- **FLEXIBILIDAD REDUCIDA**

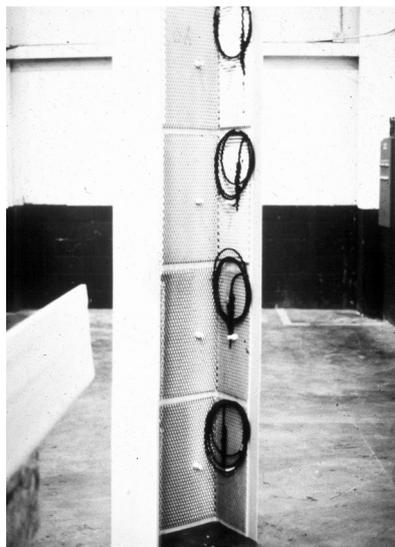
**ENCAPSULACIÓN DE PILOTES  
CON ÁNODO DE MALLA DE CINC**

- EL ÁNODO ES PRE-  
INSTALADO EN UN  
MOLDE DE FIBRA DE  
VIDRIO
- SI NECESARIO, SE  
PUEDEN  
ESTABLEZER ZONAS  
DENTRO DEL MOLDE  
CON CONEXIÓN  
INDEPENDIENTE A LA  
ARMADURA PARA  
FACILITAR  
MENSURAS

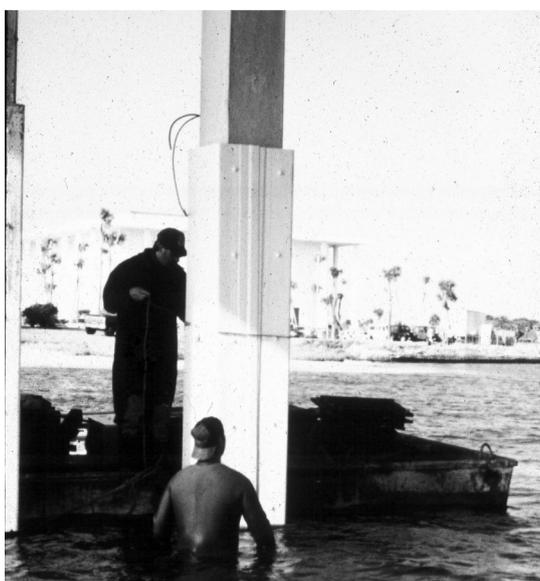
**ENCAPSULACIÓN DE PILOTES  
CON ÁNODO DE MALLA DE CINC**

- EL MOLDE SE  
COLOCA ALREDEDOR  
DEL PILOTE Y EL  
ESPACIO ANULAR SE  
FUNDE CON  
MORTERO

- CONEXIÓN A LA  
ARMADURA SE  
ESTABLECE FUERA  
DEL  
ENCAPSULAMIENTO

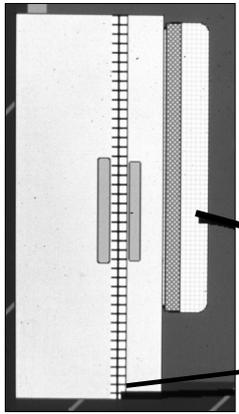
**Realcalinização por método eletroquímico**

DC

**repassivação**

The diagram shows a cross-section of a metal structure with a central vertical rod. A rectangular electrode is positioned to the left of the rod. A DC power source is connected to the electrode and the rod. The rod is surrounded by a mesh-like material, and a dark shaded area at the bottom indicates the electrolyte solution.

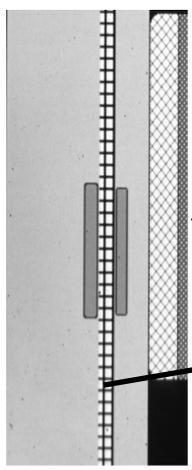
**Remoção de cloretos por método eletroquímico**

DC

**repassivação**

The diagram shows a cross-section of a metal structure with a central vertical rod. A rectangular electrode is positioned to the left of the rod. A DC power source is connected to the electrode and the rod. The rod is surrounded by a mesh-like material, and a dark shaded area at the bottom indicates the electrolyte solution.

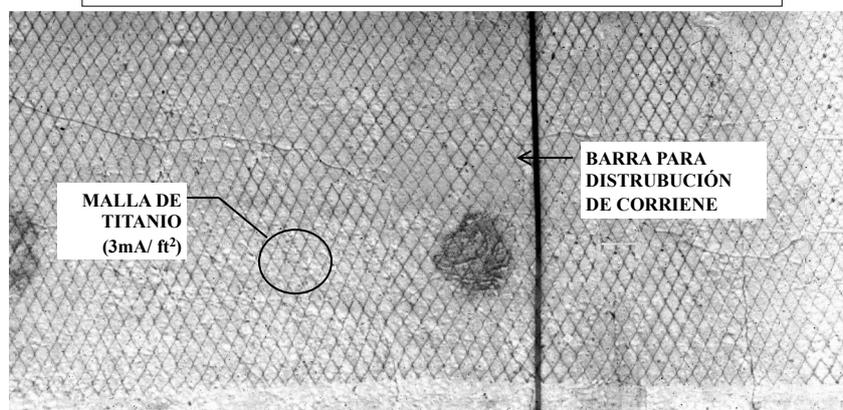
## SISTEMA DE ÁNODO DE MALLA DE TITANIO

MALLA DE  
TITANIO  
(3mA/ ft<sup>2</sup>)

BARRA PARA  
DISTRUBUCIÓN  
DE CORRIENE

- LA MALLA SE INSTALA DIRECTAMENTE SOBRE EL HORMIGÓN EN EL AREA HA SER PROTEGIDA
- COMPONENTES DEL REFUERZO PRESENTES EN LA SUPERFICIE NO PUEDEN CONTACTAR LA MALLA

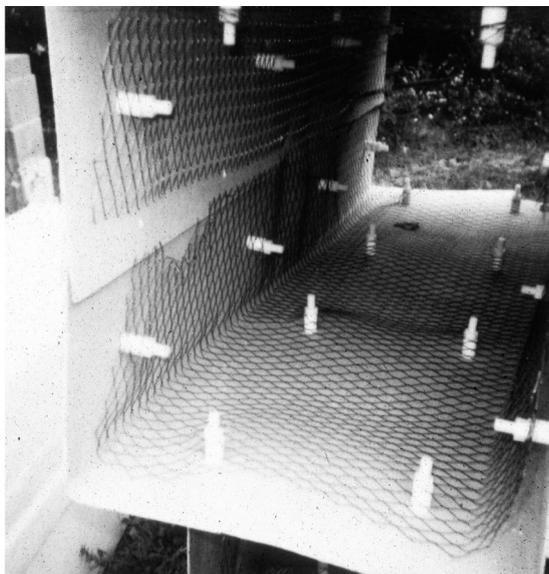
### ÁNODO DE MALLA DE TITANIO PARA ENCAPSULACIÓN DE PILOTES

- EL ÁNODO ES PRE-  
INSTALADO EN UN  
MOLDE DE FIBRA DE  
VIDRIO
- AJUSTADORES DE  
TIPO NO-METÁLICO  
SUJETAN LA MALLA Y  
MANTIENEN EL  
ESPACIO ANULAR  
ENTRE EL MOLDE Y EL  
PILOTE

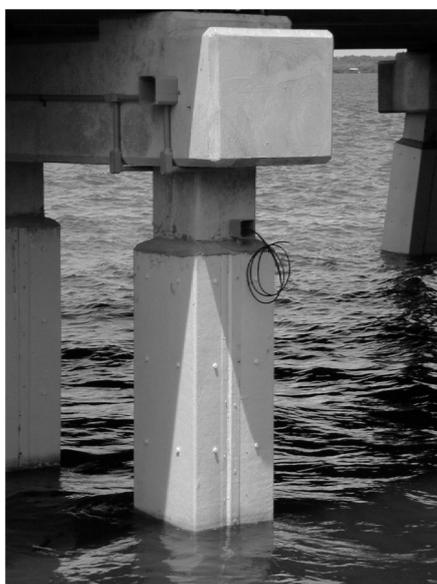
### ÁNODO DE MALLA DE TITANIO PARA ENCAPSULACIÓN DE PILOTES

- EL ESPACIO ANULAR  
ENTRE EL PILOTE Y EL  
MOLDE SE FUNDE EN  
MEZCLA DE MORTERO
- LOS CABLES DE  
CONEXIÓN SE DIRIGEN  
EN CONDUCTO AL  
RECTIFICADOR

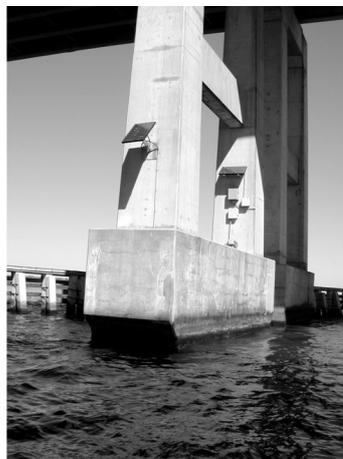
**CELDAS GALVÁNICAS**

**PROVEEDORES DE CORRIENTE PARA SISTEMAS DE CORRIENTE IMPRESA**

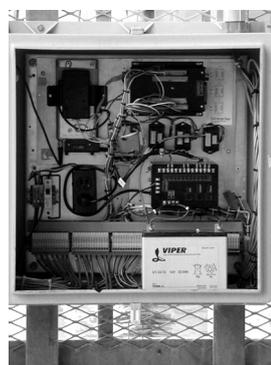
**COREXCO MODELO CD-2**

**SISTEMAS DE TELEMETRÍA PARA PROTECCIÓN CATÓDICA**

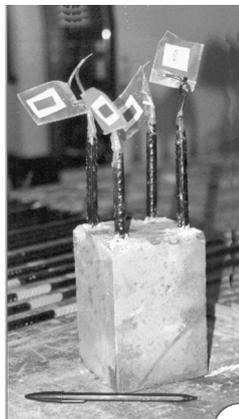
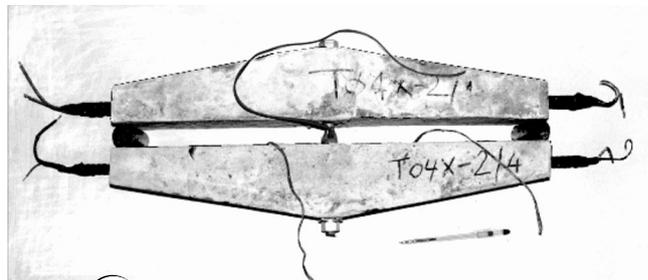
### CONCRETE SPECIMENS

(T) Tensioned bars

(R) Relaxed bars
