Colapso das Torres do World Trade Center

lições de segurança

Eng. Paulo Helene

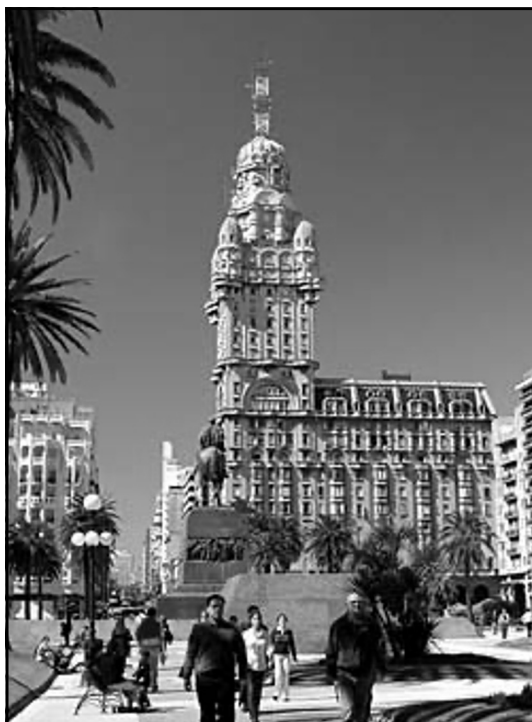
**Salvo Palace
Tower**

Montevideo

Uruguay 1926

Altura 103 m

$f_{ck} = ?$

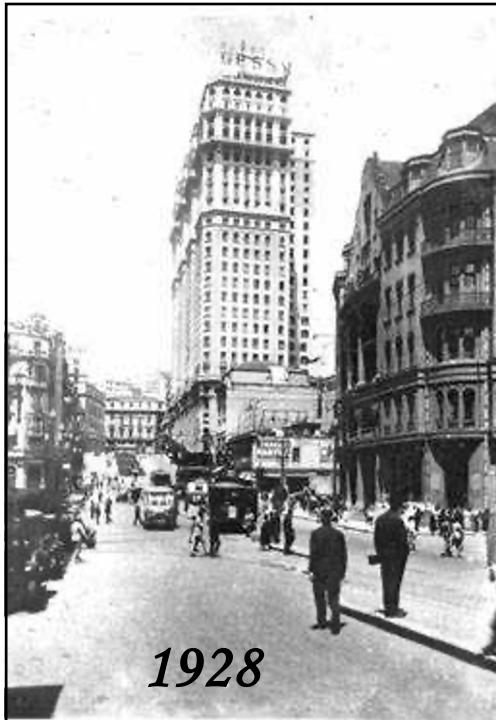
Martinelli Building

São Paulo

Brasil 1928

Altura 106 m

$f_{ck} = 13.5$ MPa

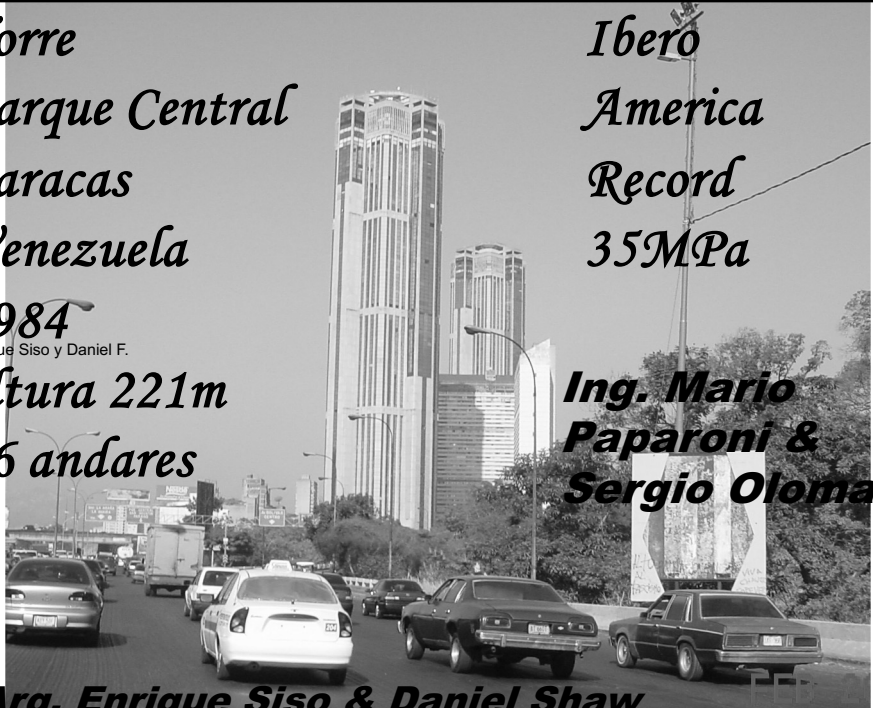
*Torre
Parque Central
Caracas
Venezuela*

1984
Enrique Siso y Daniel F.
Shaw
*altura 221m
56 andares*

*Ibero
America
Record
35MPa*

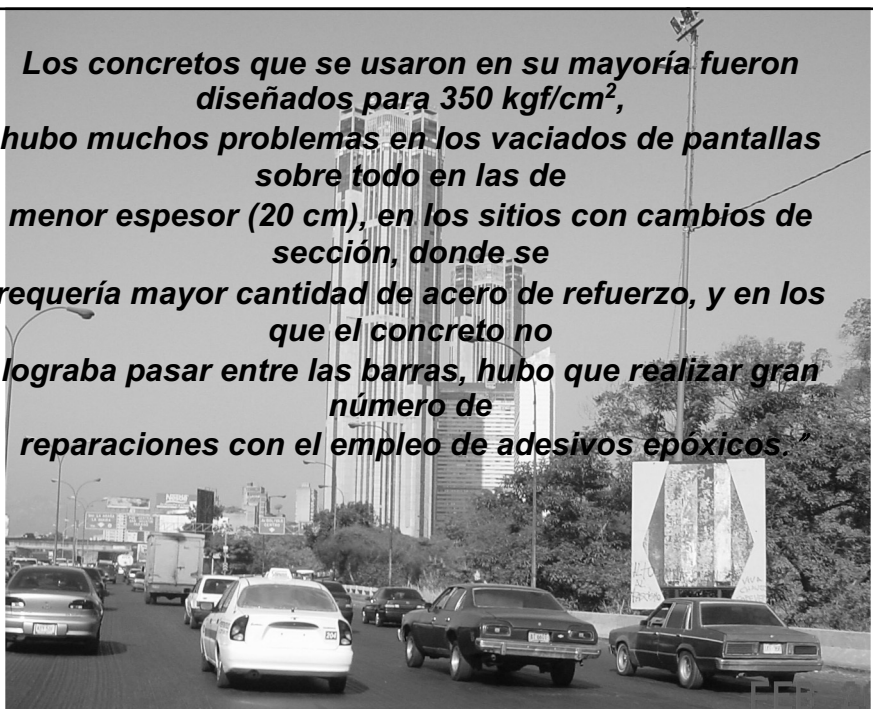
*Los concretos que se usaron en su mayoría fueron
diseñados para 350 kgf/cm²,
hubo muchos problemas en los vaciados de pantallas
sobre todo en las de
menor espesor (20 cm), en los sitios con cambios de
sección, donde se
requería mayor cantidad de acero de refuerzo, y en los
que el concreto no
lograba pasar entre las barras, hubo que realizar gran
número de
reparaciones con el empleo de adhesivos epóxicos.”*

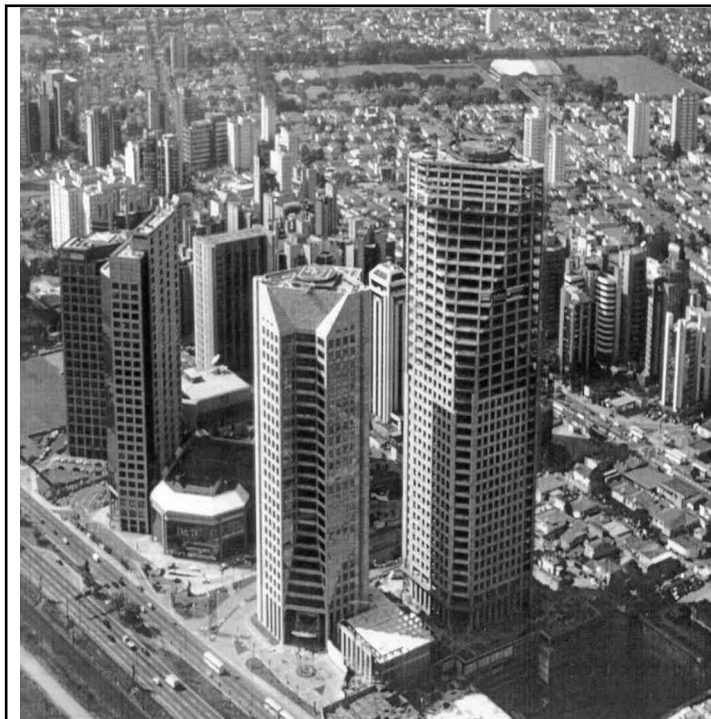
Centro
Empresarial
Nações
Unidas
Torre Norte
São Paulo
1998
Altura 179 m
 $f_{ck} = 50 \text{ MPa}$

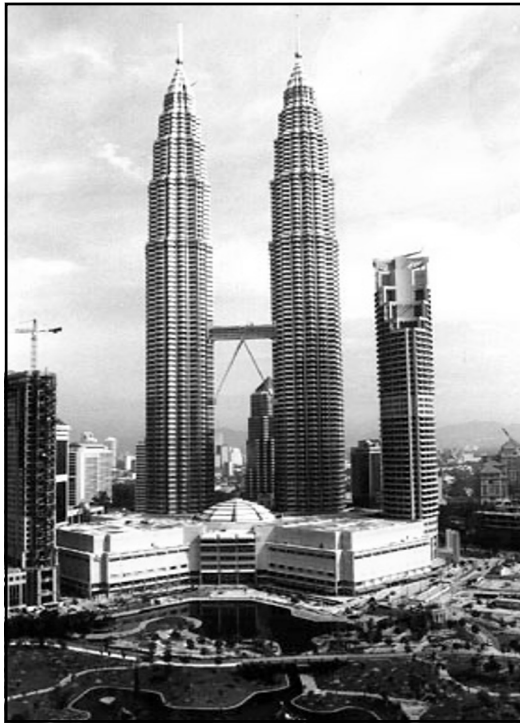
Petronas Towers

Kuala Lumpur

Malásia 1999

Altura 452 m

$f_{ck} = 80 \text{ MPa}$

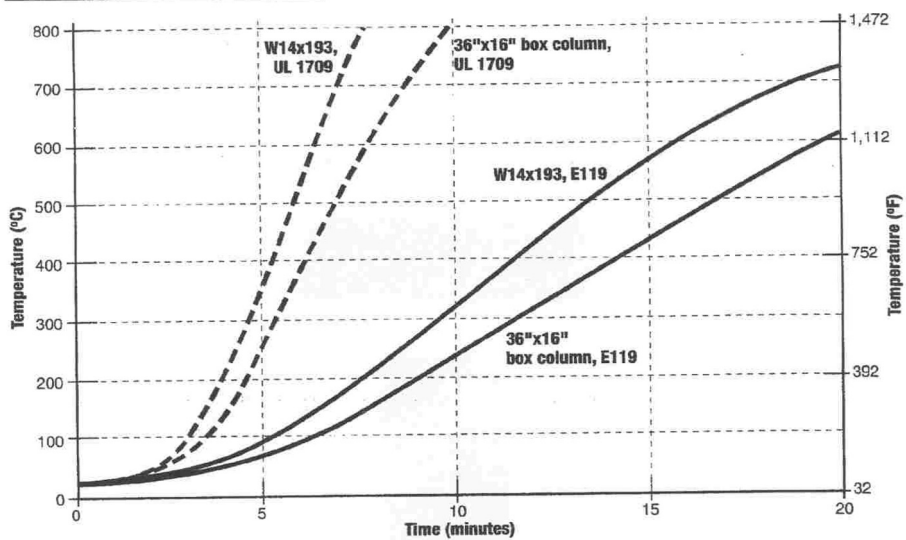
Distribuição da temperatura nos perfis metálicos

Figure A-9 Steel temperature rise due to fire exposure for unprotected steel column.
