*"Reunião Regional do IBRACON"  
Regional BAHIA  
Prof. Minos Trócoli, Diretor Regional*

# **A Importância da Manutenção das Estruturas de Concreto**

**Eng. Paulo Helene**

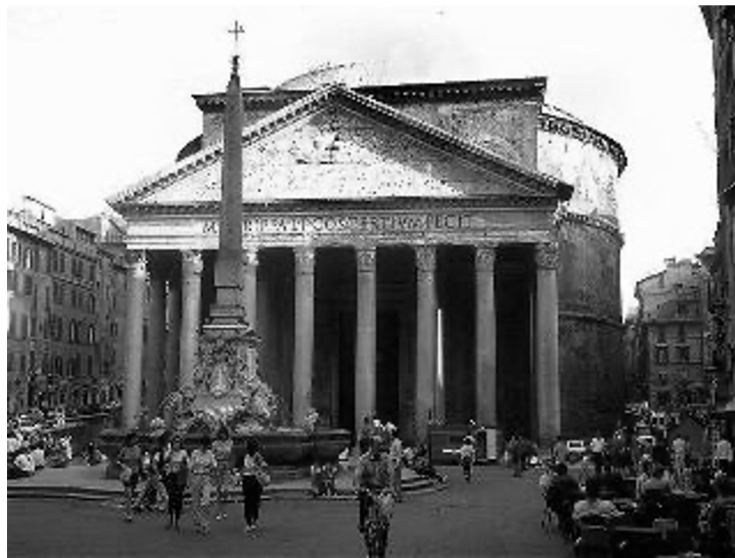
**Cúpula do Panteão**  
**Século II dC → Diâmetro de 47m**

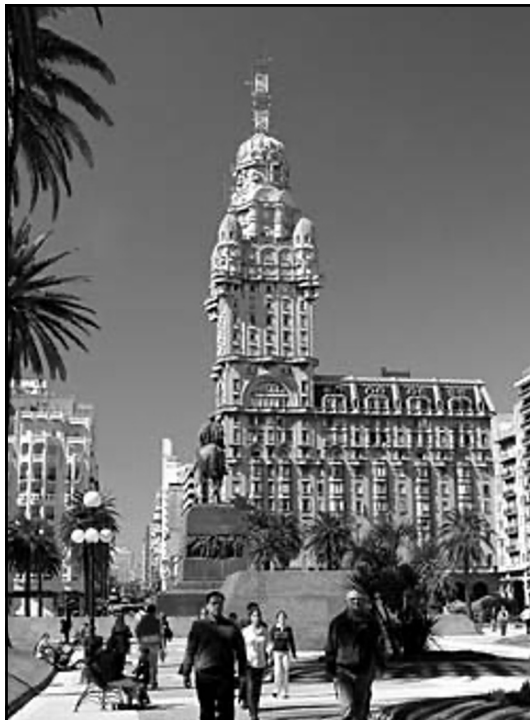
**Palacio Salvo**  
**Montevideu**

**27 pavimentos**

**Uruguay 1925**

**Altura 103m**

**$f_{ck} = ?$**   
**80 anos!!!!**  
*record mundial*

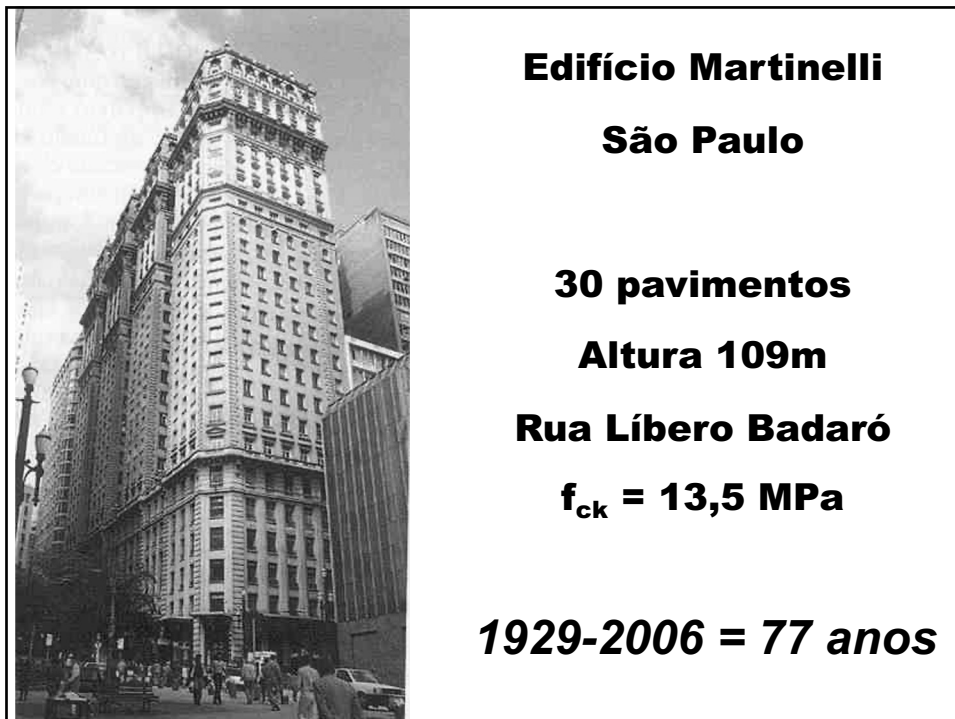
**Edifício Martinelli  
São Paulo**

**30 pavimentos**

**Altura 109m**

**$f_{ck} = 13,5 \text{ MPa}$**

**1929-2006 = 77 anos**

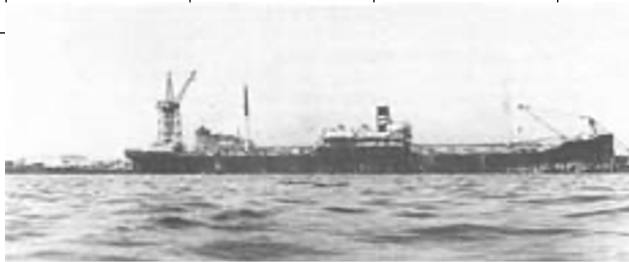
# Navios de Concreto

**total = 594**

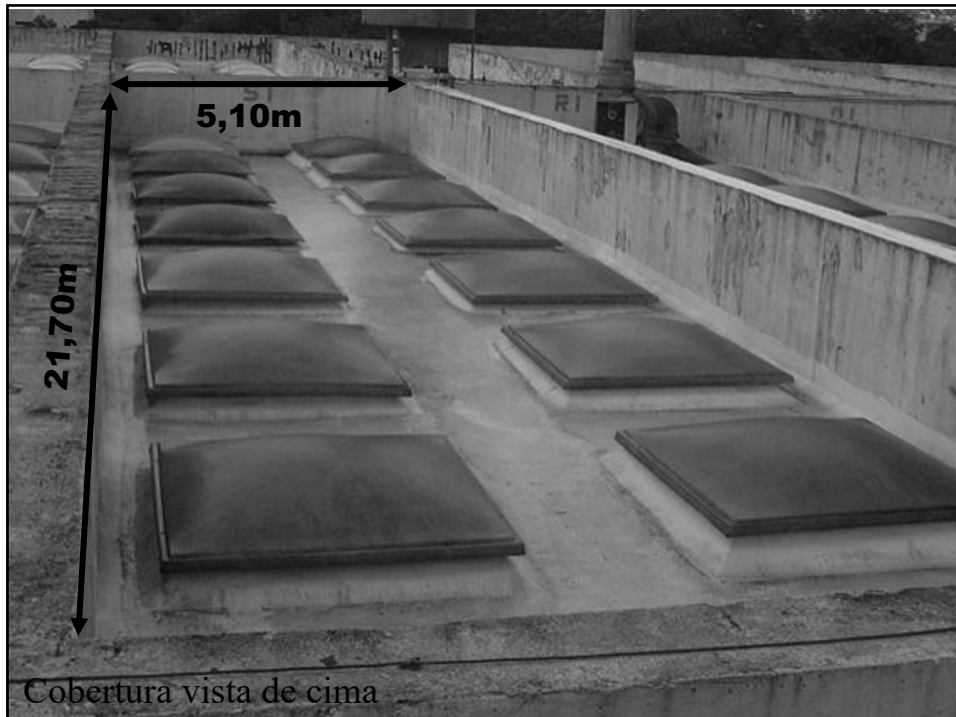
**Cobertura vista de cima**

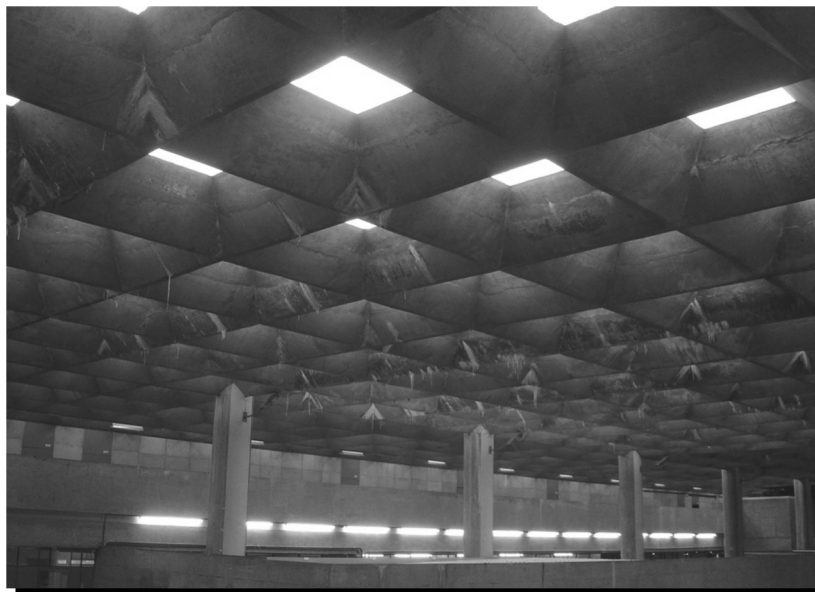
✓ Ocorrência generalizada de eflorescências e estalactites na face inferior da laje estrutural de cobertura

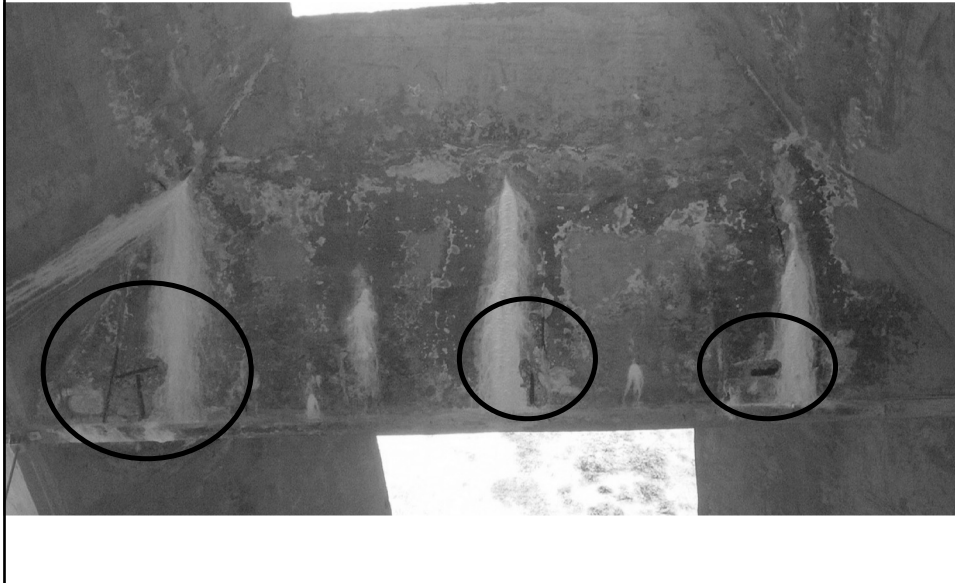
✓ Em pontos isolados da face inferior da laje existe a ocorrência de corrosão de armaduras

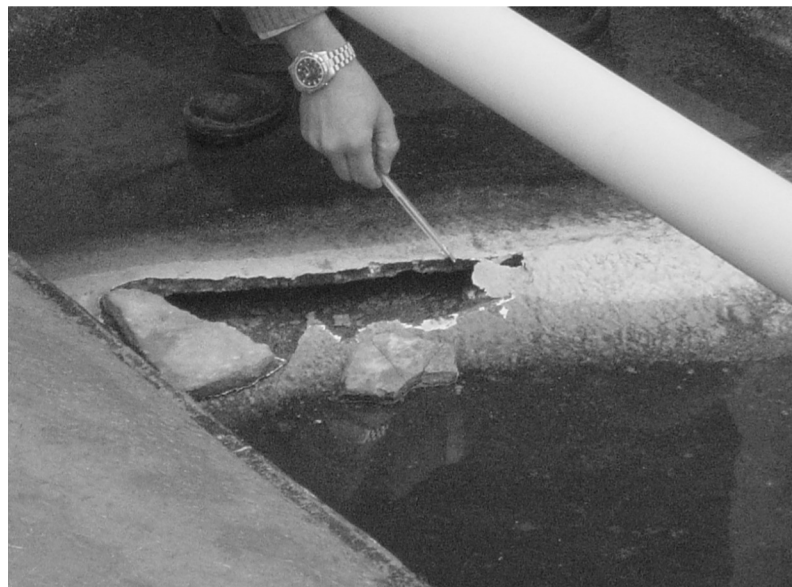
✓ Colapso do sistema de impermeabilização atual

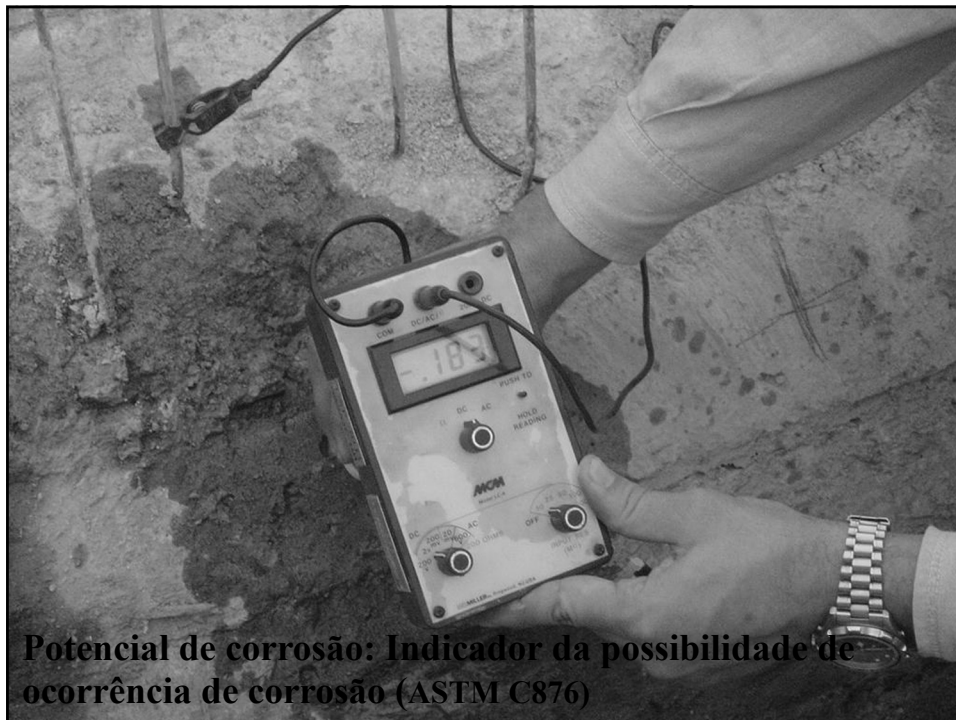
**Potencial de corrosão: Indicador da possibilidade de ocorrência de corrosão (ASTM C876)**

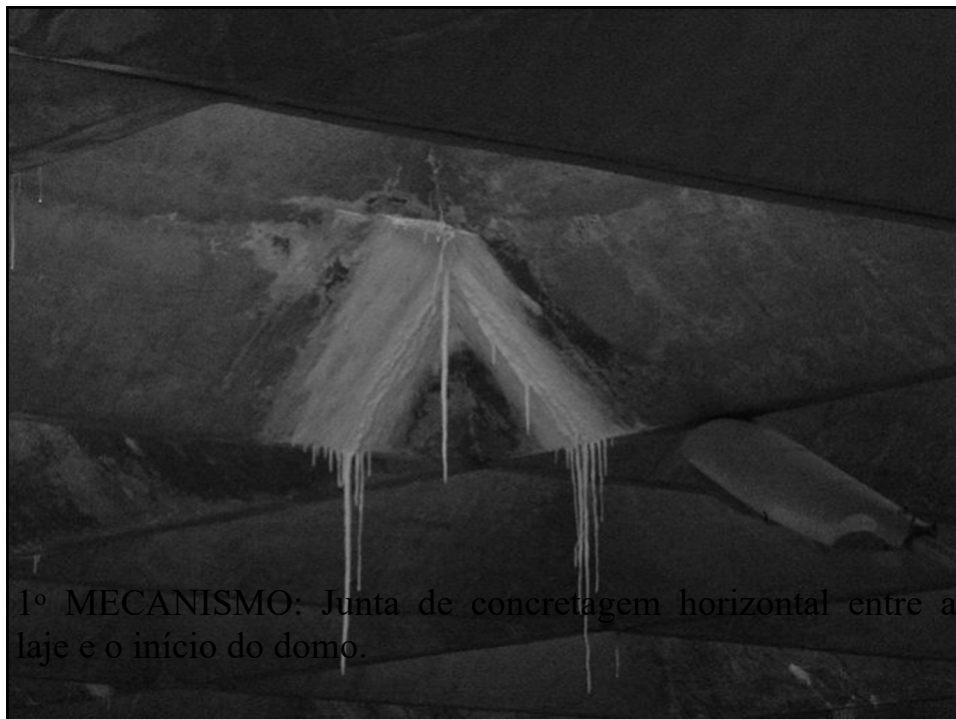
# Diagnostico

## mecanismos de infiltração de água pluvial na laje

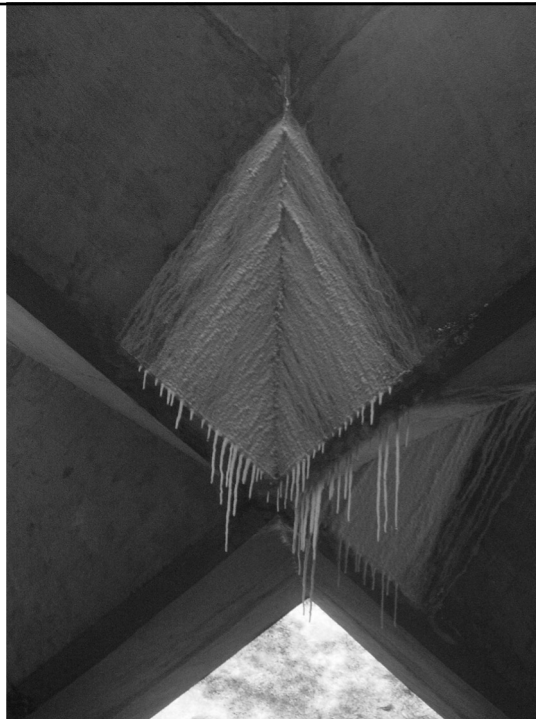
**Infiltração e percolação em juntas de concretagem inclinadas (intersecção de duas vigas vazadas em posição ortogonal).**
