## **Inspeção de Estruturas de Concreto Patologia e Diagnóstico**

**Paulo Helene**  
*Diretor PhD Engenharia  
Conselheiro Permanente IBRACON  
Prof. Titular Universidade de São Paulo  
Gestor ALCONPAT Internacional  
Diretor Técnico IBRACON  
Member fib(CEB-FIP) Model Code for Service Life Design  
Conselheiro da CNTU e SEESP*

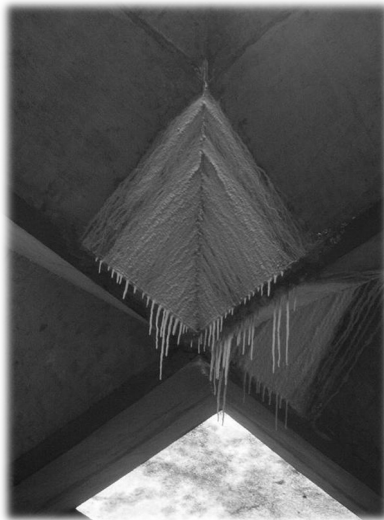
## **6.3.2 Concreto → *Lixiviação***

**Cobertura do  
Prédio da FAU-USP**

- **carreamento** de sais solúveis pela água,  $\text{Ca(OH)}_2$

- Manchas esbranquiçadas na superfície  $\text{CaCO}_3$
- Eflorescência, pode até formar estalactites
- Aumento da porosidade interna do concreto
  - Redução do pH com risco de corrosão

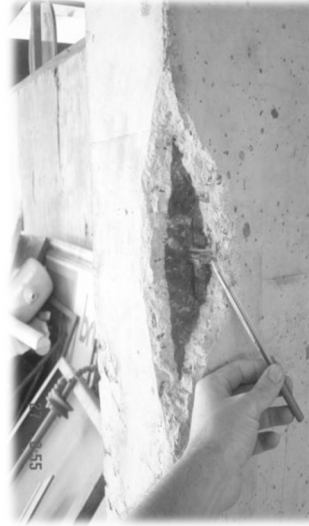
### 6.3.3 Aço → **Corrosão de Armaduras**

■  $\text{Ca(OH)}_2$  ---  $\text{pH} \geq 12$   
(aço passivado)

■  $\text{CO}_2 + \text{Ca(OH)}_2 \Rightarrow \text{CaCO}_3 + \text{H}_2\text{O}$

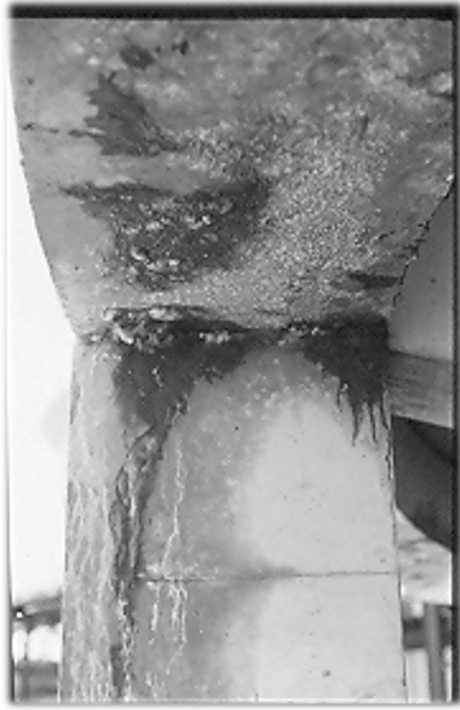
6.3.3 Aço →  
***Corrosão de  
Armaduras***

Despassivação  
por cloretos

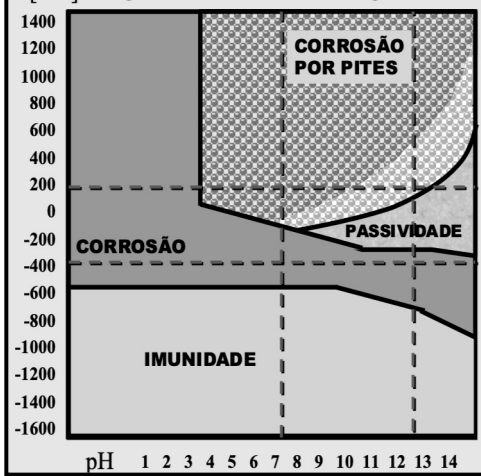
## Cloretos

E [mV] Diagrama de Pourbaix Fe-água com Cl

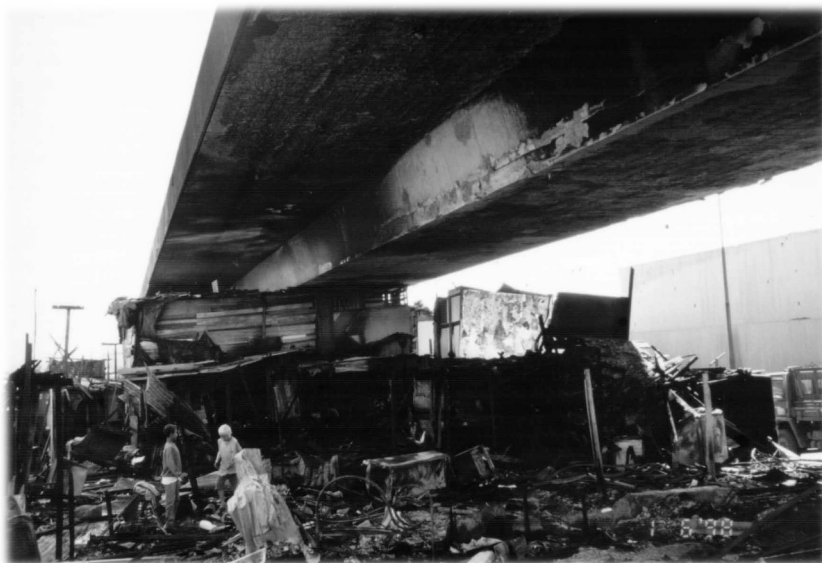
## Ação do fogo

- Escurecimento da superfície do concreto;
- Deposição de fuligem (material carbonizado);
- Deterioração de revestimentos e destacamento;
- Calcinação do concreto de cobrimento;
- Aparecimento de fissuras (400°C);
- Perda de resistência mecânica;
- Desagregação e posterior destacamento do concreto de cobrimento (600°C);
- Exposição e rápida perda de resistência do aço;

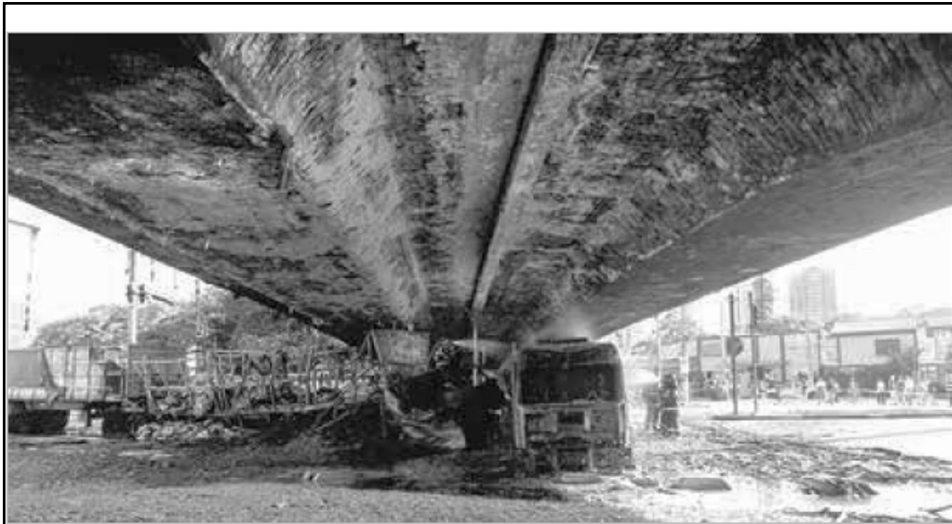
► **Figura 1**  
Vista inferior do vão central do Viaduto Santo Amaro, após ser atingido por incêndio

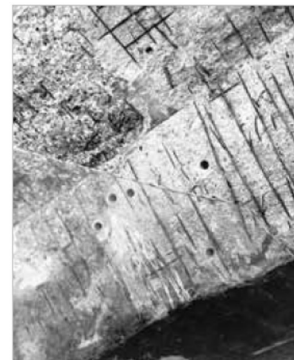
- **Ensaaios em testemunhos de concreto extraídos da estrutura mostraram que o concreto remanescente ainda possui resistência à compressão satisfatória, inclusive em diversos casos acima da resistência característica especificada em projeto**

até 70,2 MPa,  
para  
 $f_{ck} = 30\text{MPa}$

► **Figura 9**  
Imagem de uma das regiões do viaduto onde foram retirados os corpos de prova

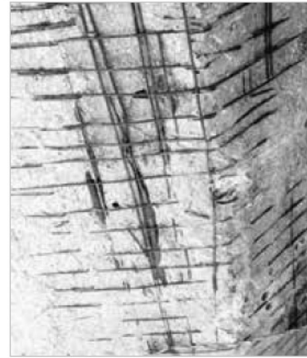
- Amostras de armaduras CA-50 na região atingida pelo fogo também foram ensaiadas com resultados satisfatórios.
- Em média, o limite de escoamento ficou em 484 MPa (-3,2%), com menor resultado igual a 442 MPa

► **Figura 8**  
 Detalhes da região do viaduto mais afetada pelo incêndio, onde é possível ver as bainhas de protensão

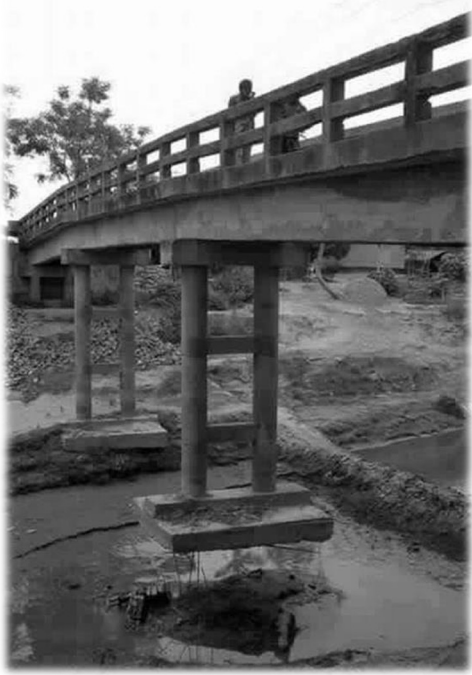
**Prof. Laranjeiras:**

Vantagem é ter estruturas de pontes contínuas e hiperestáticas.

É tendo como justificativa casos como esse que hoje se busca direcionar o paradigma de projetos de pontes para estruturas integrais.
