**SEMINÁRIO:**  
**INSPEÇÃO de PONTES**  
**de CONCRETO**

**MANIFESTAÇÕES PATOLÓGICAS E DURABILIDADE DAS PONTES DE CONCRETO**

**Paulo Helene**  
*Diretor Técnico IBRACON  
Conselheiro Permanente IBRACON  
Prof. Titular Universidade de São Paulo  
Gestor e ex-Presidente ALCONPAT Internacional  
Diretor da PhD Engenharia  
Member fib(CEB-FIP) Model Code for Service Life Design  
Conselheiro da CNTU e SEESP*

São Paulo, 14 de Agosto de 2019 → 14h às 18h

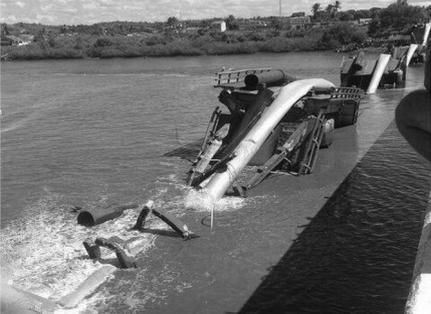
Ponte era bastante antiga e pode não ter suportado peso (Foto: Divulgação/André Amorim)

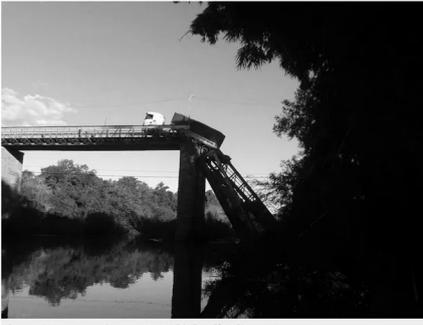
Ponte antiga desabou no Centro de Jaguari, RS (Foto: Fábio Pinho/Arquivo pessoal)

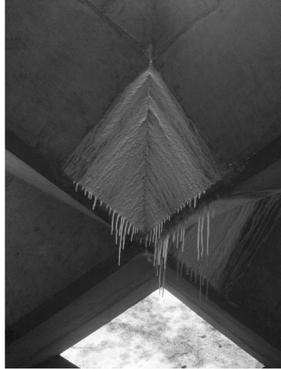
## Concreto → *Lixiviação*

Cobertura do  
Prédio da FAU-USP

- Manchas esbranquiçadas na superfície  $\text{CaCO}_3$
- Eflorescência, pode até formar estalactites
- Aumento da porosidade interna do concreto
- Redução do pH com risco de corrosão

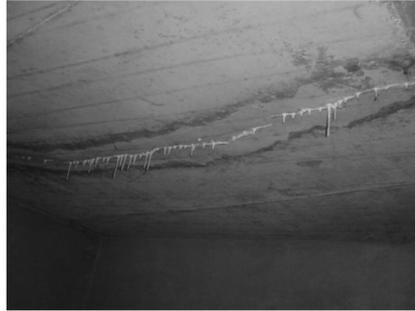
Edifício da  
Engenharia Civil  
POLI.USP

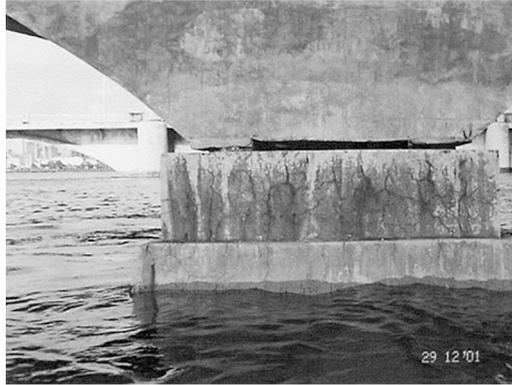
Concreto → ***Expansão***

Reação Álcali-Agregado AAR

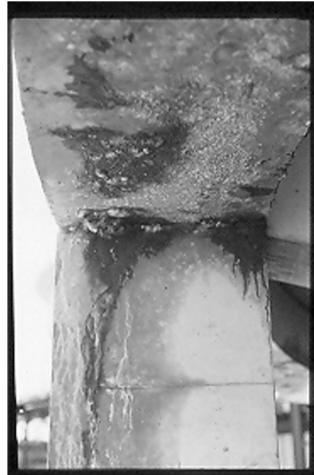
Aço/armadura → *Corrosão Eletroquímica*

Despassivação  
por cloretos

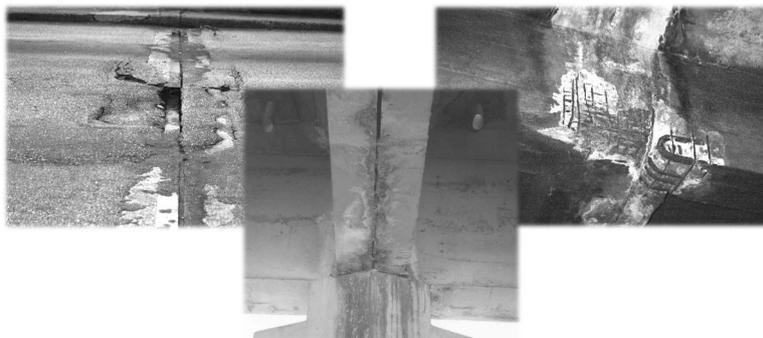
### ***Juntas do tabuleiro***

- **Vedação danificada ou inexistente, cantos quebrados:**
  - Infiltração de água, lixiviação do concreto, corrosão das armaduras.

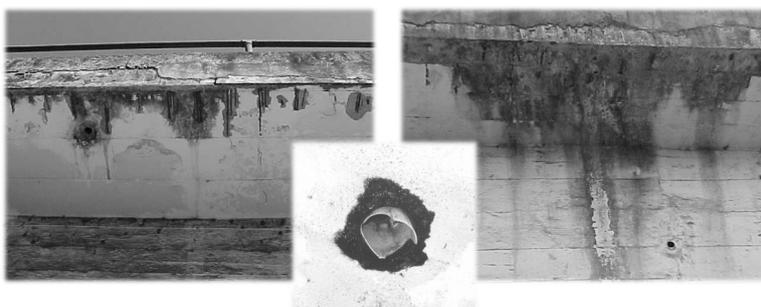
***Drenagem de pista ineficiente, ausência de pingadeiras e buzinetes***

- Manchas de escurimento, infiltrações e lixiviação do concreto

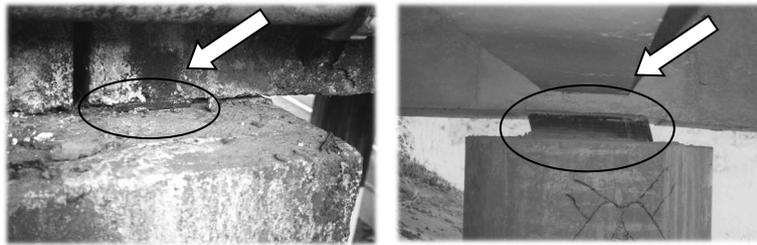
### ***Aparelhos de apoio***

- Deterioração, esmagamento ou obstrução
  - restrição à deformação da estrutura, esforços adicionais, fissuração, esmagamento do concreto

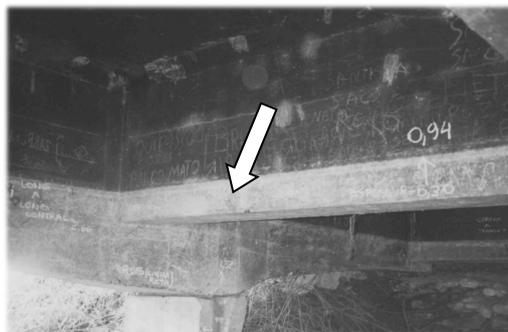
### ***Gabarito vertical***

- “Afogamento” durante enchentes.
- “Impacto” de veículos

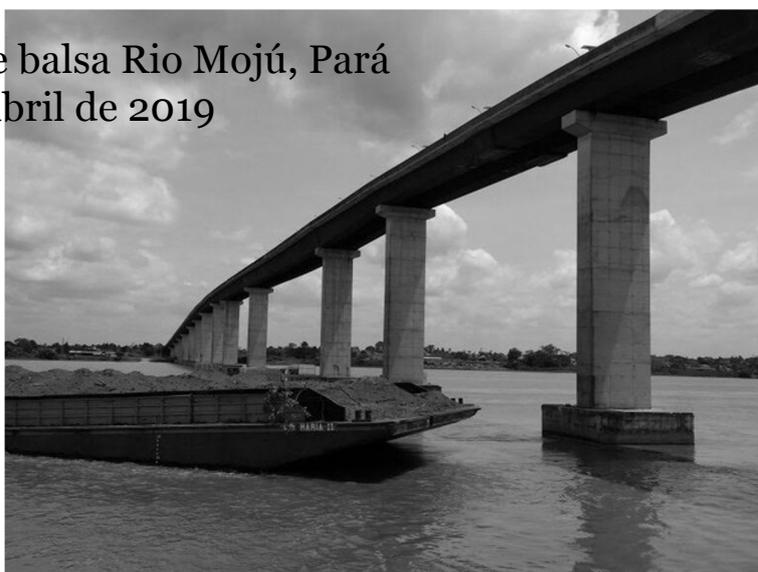
Choque balsa Rio Mojú, Pará  
06 de abril de 2019

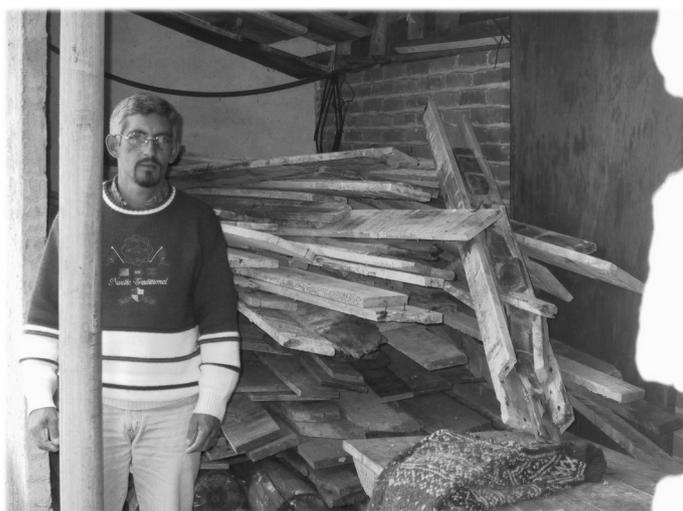
**Madeira das fôrmas**

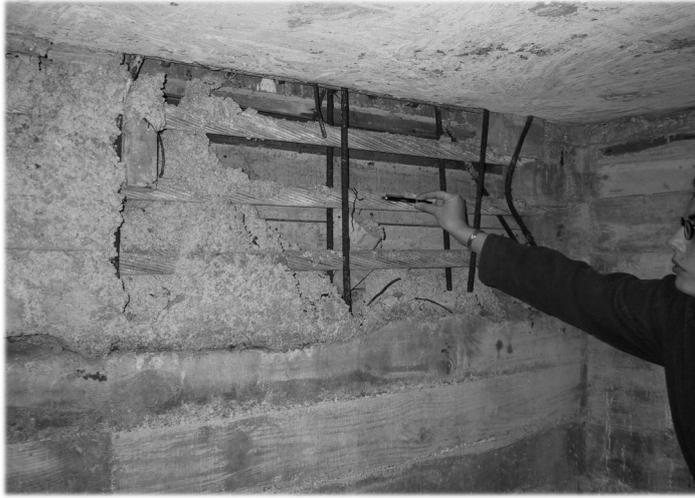
## **Ninho de concretagem**

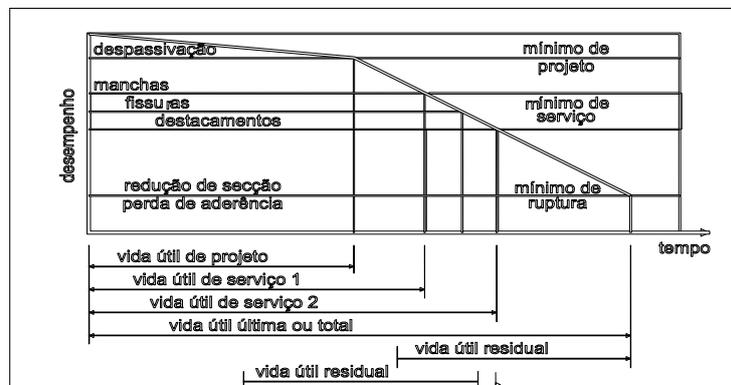
## Vida Útil das Estruturas de Concreto

Conceituação de vida útil das estruturas de concreto tomando-se por referência o fenômeno de corrosão das armaduras

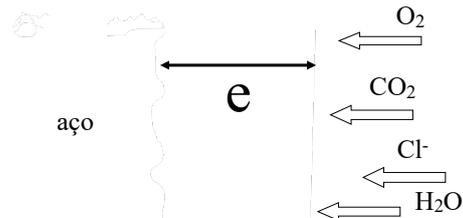
Generalização

$$e = k \cdot \sqrt{t}$$

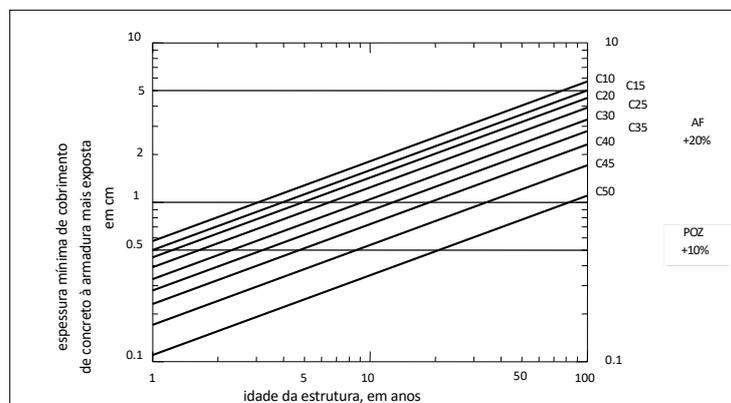
## Carbonatação

em faces dos componentes estruturais de concreto  
expostos à intempérie externas
