ESCOLA POLITÉCNICA DA  
UNIVERSIDADE DE SÃO PAULO

WORKSHOP

# Especialização em Gestão de Projetos na Construção

## **Incêndio ou Fogo nas Estruturas**

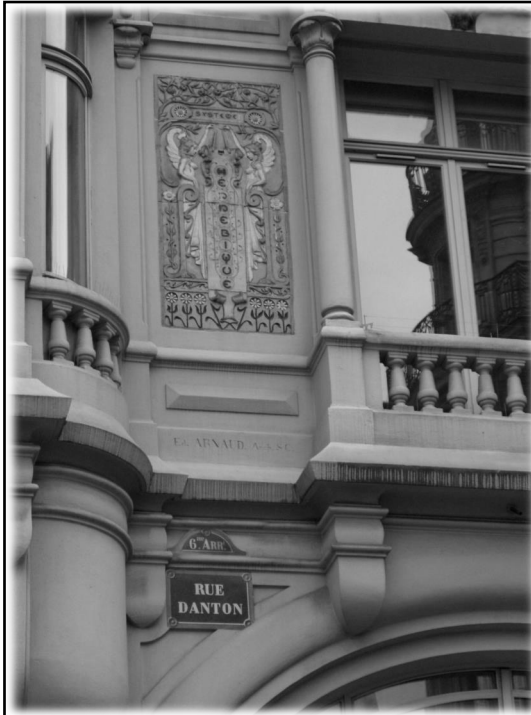
**Système Hennebique**  
*Paris, Rue Danton1*

**7 andares**  
**França 1.900**  
**30m**

$f_{ck} = ?$   
**119 anos !**

*edifício em concreto  
armado mais antigo do  
mundo*

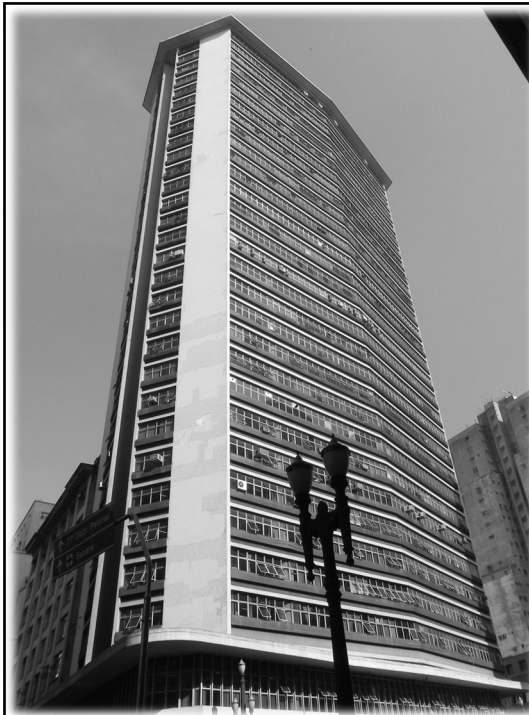
### **Edifício ANDRAUS**

**São Paulo, Brasil  
1972**

**Estrutura de Concreto  
Armado**

**32 andares de escritórios  
115 m**

**Construção: 1957-1962**

**Incêndio: 24 Fev. 1972**

***duração: 4h  
240min***

***em uso  
nada colapsou***

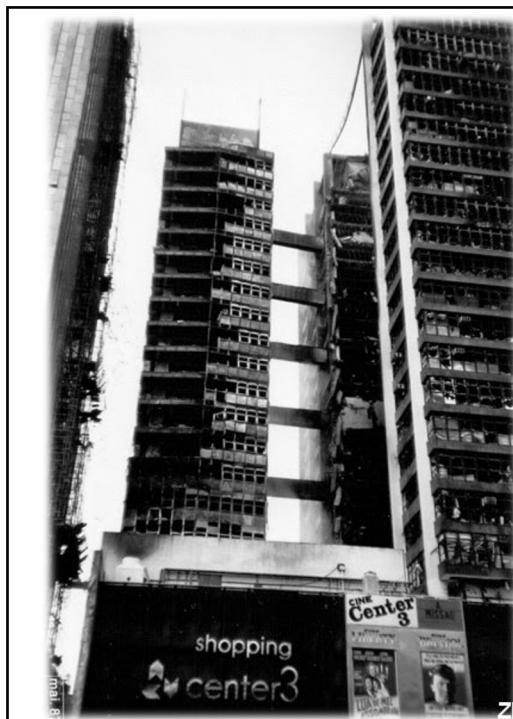
### **Edifícios da CESP**

**São Paulo, Brasil  
1987  
Estruturas de concreto  
armado**

**Sede I: 19 pavimentos  
Sede II: 21 pavimentos**

**Inaugurada 1956**

**Incêndio: 21 mai. 1987**

***duração: 7h00  
420min***

***em uso  
colapso parcial  
implosão***

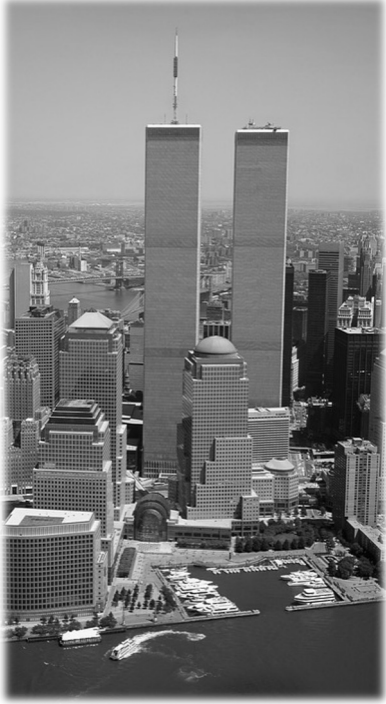
**World Trade Center**

**Nova Iorque, EUA  
2001**

**Estrutura Metálica  
110 andares  
6 subsolos**

***colapsaram***

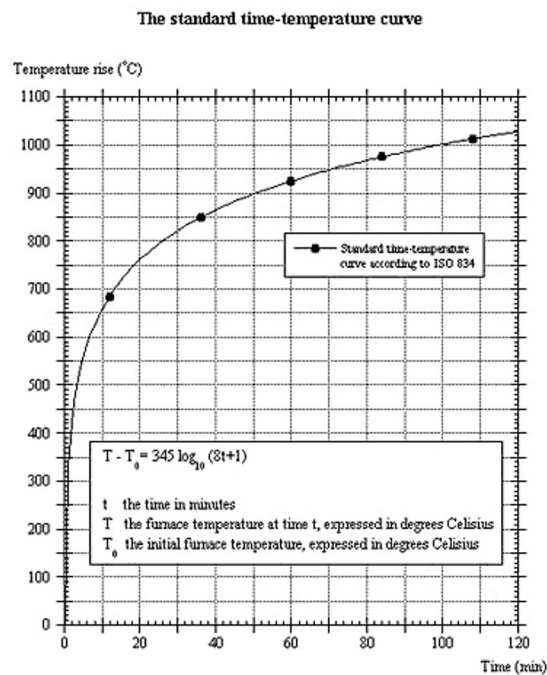
## Incêndio padrão

Crescimento da temperatura

Curva ISO 834

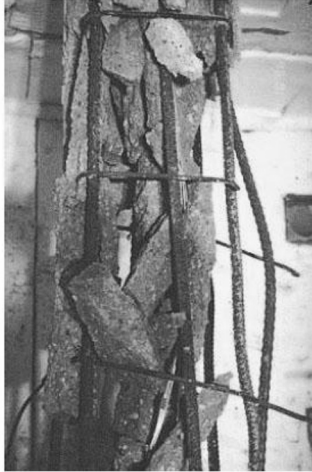
Configuração Convencional de Estribos

(Kodur, 2005)

**$f_{ck}$  83 MPa**

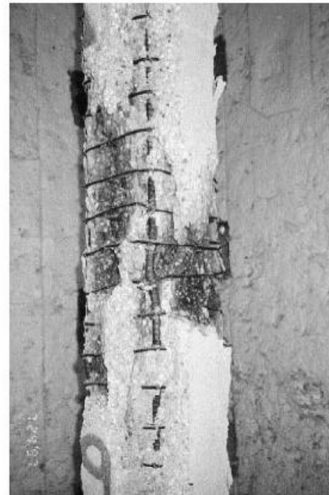
Configuração Modificada de Estribos

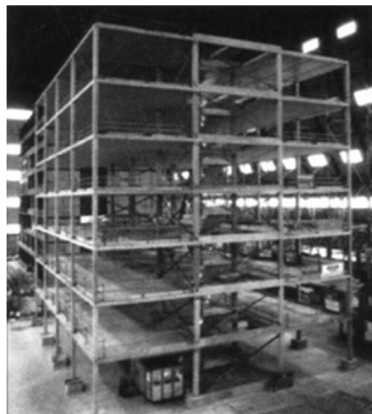
Cardington Concrete Building Frame

- ✓ 7 pisos
- ✓ 25m de altura
- ✓ 3 x 4 de 7,5 m por 7,5 m
- ✓ Laje → espessura 15 cm
- ✓ Laje →  $f_{ck} = 37$  MPa
- ✓ Vigas →  $f_{ck} = 74$  MPa
- ✓ Cobrimento → 2 cm
- ✓ Pilares →  $f_{ck} = 100$  MPa
- ✓ Cobrimento → 4 cm
- ✓ Agregados calcita e granito
- ✓ 2,7% fibras propileno
- ✓ umidade alta

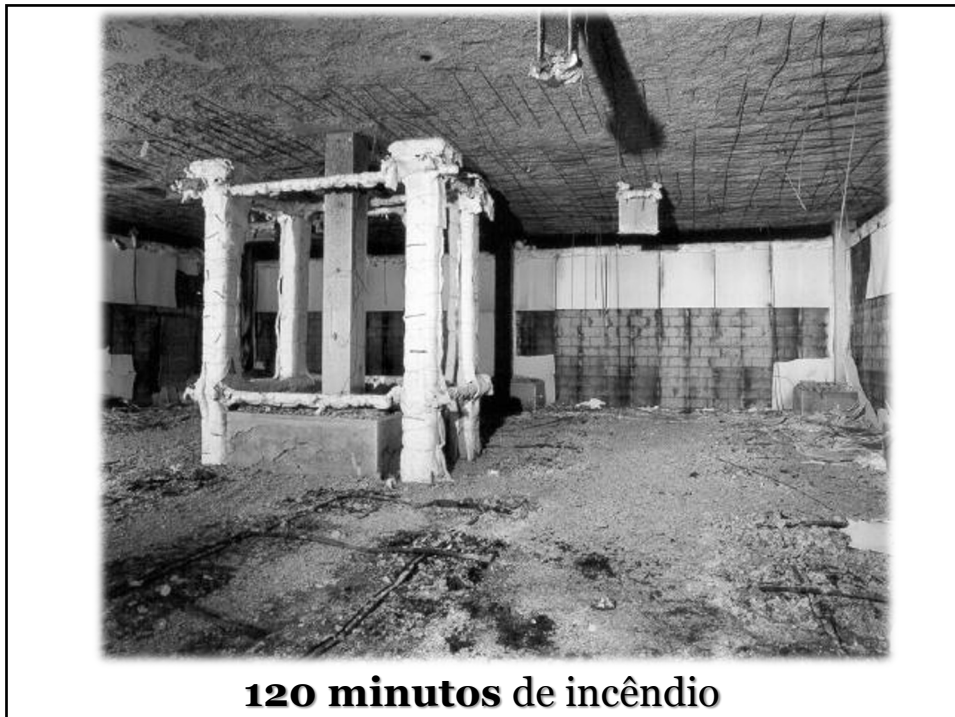
**120 minutos de incêndio**

1. estrutura de concreto suportou sem colapsar;
2. satisfaz a critérios de desempenho, estabilidade, isolamento/compartimentação e integridade;
3. *spalling* na laje do piso e teto;
4. pilares HPC (103 MPa) tiveram excelente desempenho;
6. laje conseguiu suportou cargas de projeto com flechas residuais da ordem de 70mm

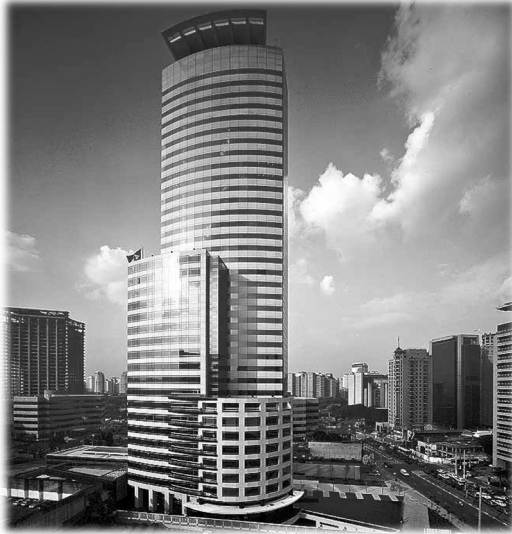
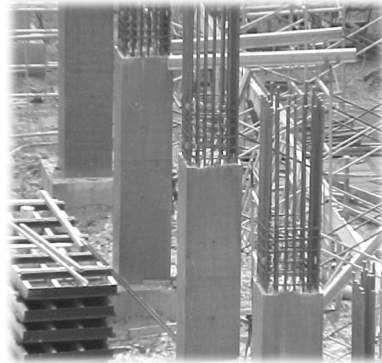
**Edifício e-Tower**  
**São Paulo, Brasil**  
**2002**  
 **$f_{cm} = 125\text{MPa}$**   
***world record***  
**6 pilares em 7 pisos**  
**2 meses jan/fev 2002**

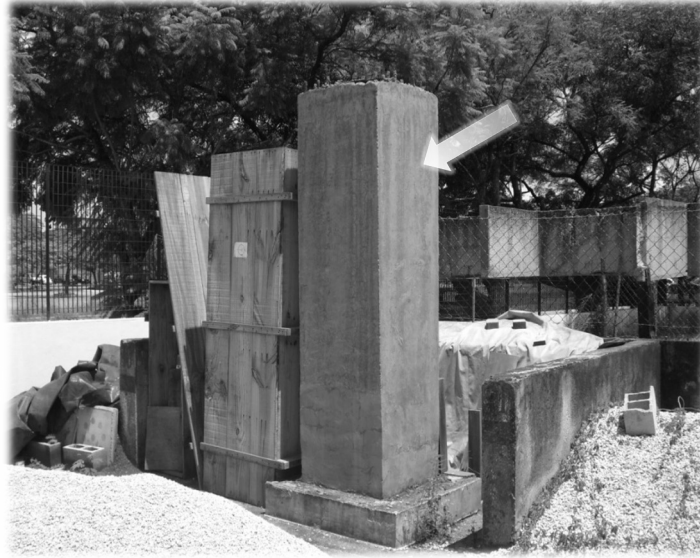
**Condições similares às reais**  
*Pilar mantido em ambiente externo*

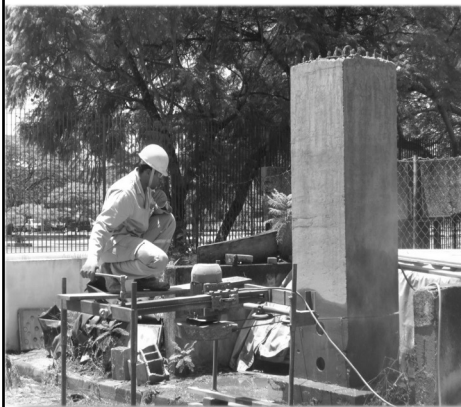
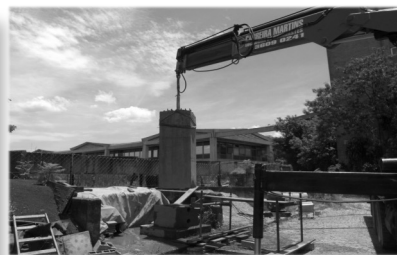
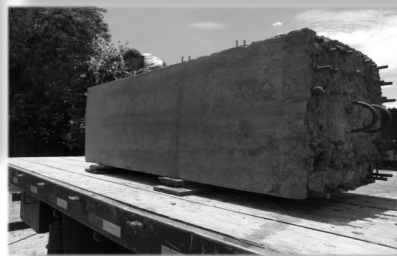
***Pilar: corte, içamento e transporte***

**fio diamantado**

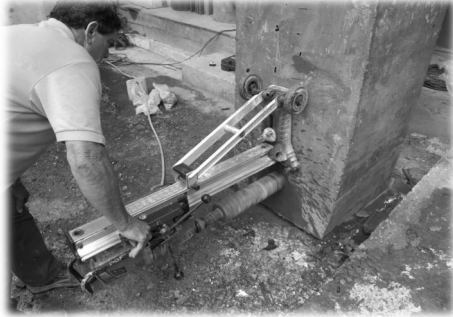
## Testemunhos extraídos

Após 8 anos  
**140 MPa**

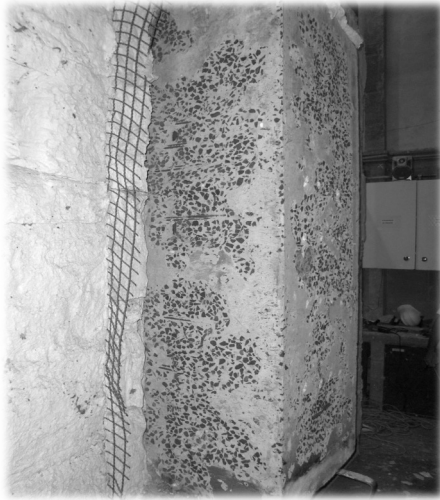
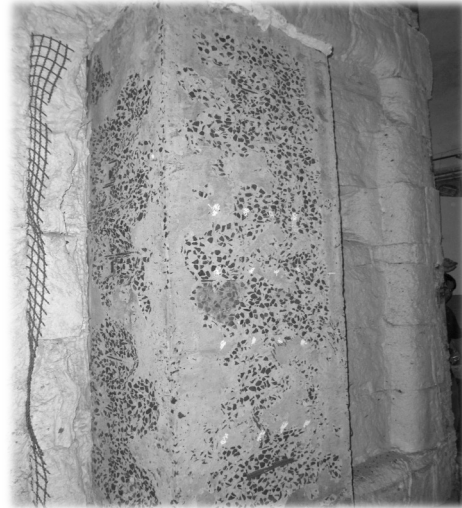
## ***Integridade***

***arestas perfeitas***

Pilares de concreto de alta resistência (140MPa), com 8 anos de idade, bem armados, e cobertura nominal  $c = 25mm$  e com  $c_1 = 47mm$  resistem bem ao incêndio padrão por até 3h (180 minutos)

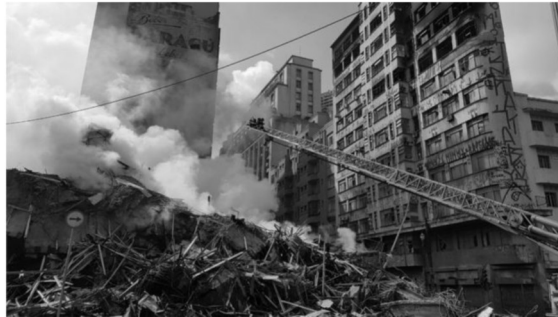
**Estrutura mista de concreto e aço contribuiu para que prédio caísse mais rápido, diz especialista**

O incêndio e o subsequente desabamento de um prédio de 24 andares no centro de São Paulo nesta terça-feira foram uma "tragédia anunciada" pela falta de sistemas de proteção antifogo, por falta de ação do poder público e pela estrutura mista de concreto e aço do edifício, menos resistente ao fogo.

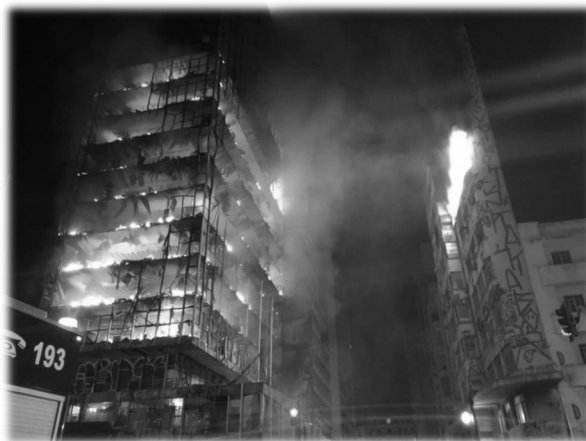
## O Incêndio

Madrugada de 01/05/2018, 01:30h: incêndio que iniciou-se no 5º andar do prédio e alastrou-se pelos demais andares (subsolo ao 10º andar + penúltimo)

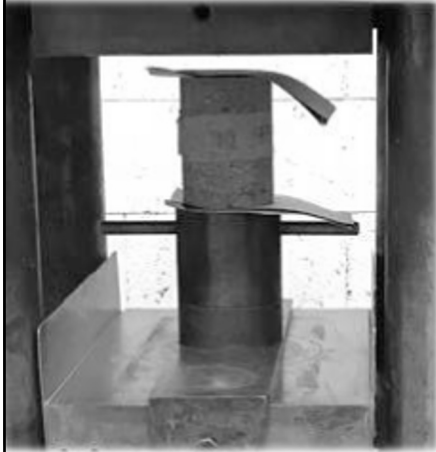
## compressão

- ✓ ABNT NBR 7680 e NBR 5739
- ✓ Resistência média de 21,8MPa

$$f_{ck} = 15\text{MPa}$$

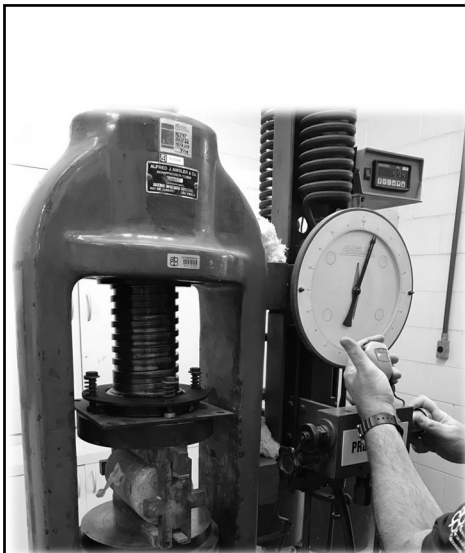
## tração

- ✓ ABNT NBR 7222
- ✓ Resistência média de 2,1MPa

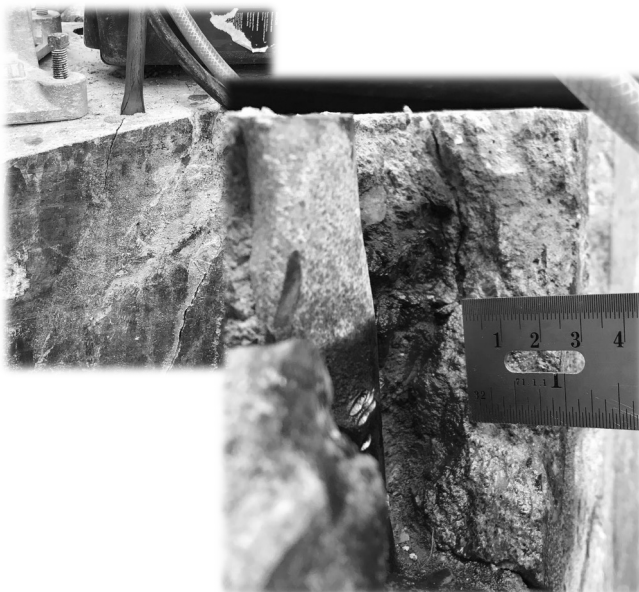
## espessura de carbonatação

**2,5cm a 3,0cm**
