## Análise de Acidentes em Estruturas de Concreto

**Paulo Helene**  
 Ing. Prof. Dr. Catedrático de la Universidad de São Paulo  
 Miembro de la fib(CEB-FIP) Service Life Model Code  
 Coordinador de la Red Rehabilitar CYTED  
 Presidente do IBRACON

Recife, 3, 4 y 5 de maio de 2007

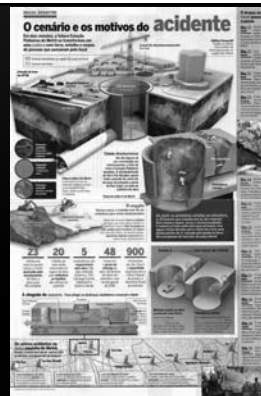
ACIDENTE DO METRÔ – Época nº 453

10. Monitoramento de convergência, divergência, recalques internos e externos, diariamente disponibilizadas via internet no dia seguinte cedo;
11. Fiscalização diária: eng. supervisor + junior + técnico, nada registraram de não conformidade nesse trecho;
12. 10/01/07 → medições indicaram convergência que persistiram no dia seguinte impondo necessidade de reforço. Observada falha vertical paralela ao eixo da via. Observada trinca ao lado de uma das cambotas, tapada com concreto projetado;
13. 10/01/07 → medições indicam recalques e assentamentos de 3mm a 62mm todos com evolução recente crescente. Rua Capri 21mm;
14. 11/01/07 → faltavam 3m para terminar parede do 1º rebaixo junto ao poço (desmonte a fogo);

15. 11/01/07 → Início da perfuração para reforço com tirantes de 3m de comprimento em malha de 1,6m por 1,6m em 3 alturas (linhas) da parede, sendo a primeira próxima e acima da base de apoio das cambotas;

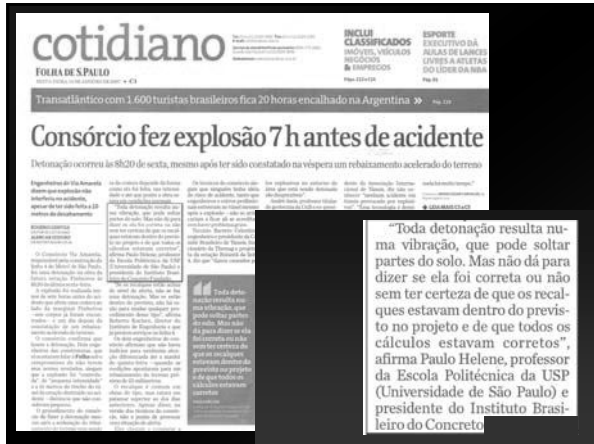
16. 12/01/07, 8:30h → desmonte a fogo com dinamite para romper a rocha dos 3m faltantes do rebaixo;

17. 12/01/07, 11h → término dos furos dos tirantes de reforço na parede esquerda e início dos furos na parede direita, porém ainda sem inserção das hastes metálicas, nem das resinas de pega rápida;

18. 12/01/07 14:25h → início de queda de fragmentos de concreto projetado da abóbada (calota), além do aumento da fissura de 2cm aparecida no dia anterior e ruídos de colapso;

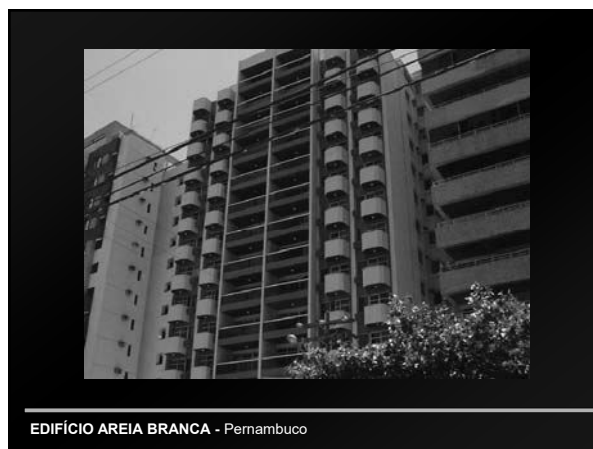
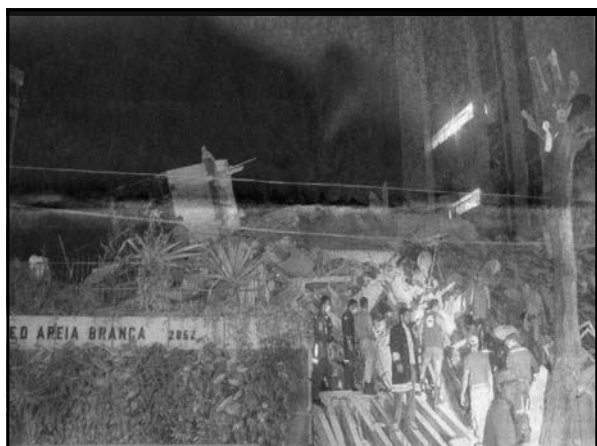
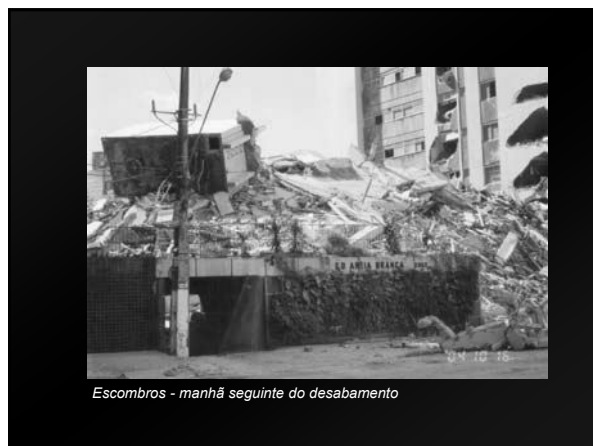
***Edifício Areia Branca  
Recife, Pernambuco  
14 de outubro de 2004  
quinta-feira às 20:30h  
1977 → 1979  
25 anos  
12 andares + térreo + 1 garagem***

- 10 → domingo → estrondo;
- 12 → terça → síndico ao estacionar observa alagamento e fissuras na parede da cisterna
- 13 → quarta → calculista inspeciona: fissuras vigas, esmagamento alvenaria. Recomenda reforçar
- 13/14 → quarta/quinta → muitos ruídos de rupturas metálicas não deixam moradores dormir
- 14 → quinta 1:30h da madrugada → Síndico registra ocorrência e chama defesa civil
- 14 → quinta 2:40h → Defesa civil inspeciona e não encontra evidências.

14 → quinta 20:20h → segundo pilar apresenta estrondo e o concreto começa a destacar fissurar. Operários e uma moradora que acompanhava os trabalhos correm para a rua;  
14 → quinta 20:25h → uma série de estrondos precede o desabamento do edifício que dá uma “paradinha” no 6 andar, gira uns poucos graus e segue desmoronando-se;  
14 → quinta 20:30h → edifício totalmente desabado, 4 vítimas e inúmeros sonhos destruídos

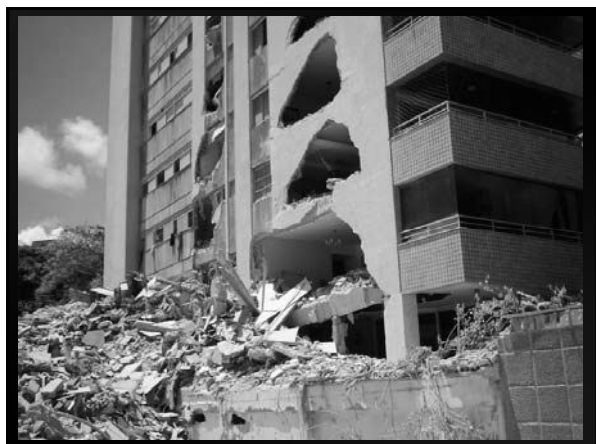
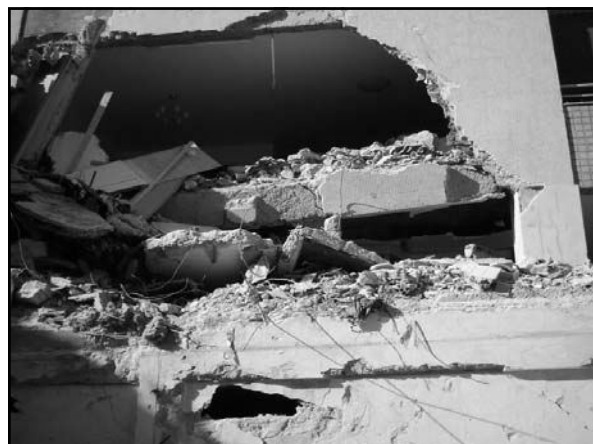
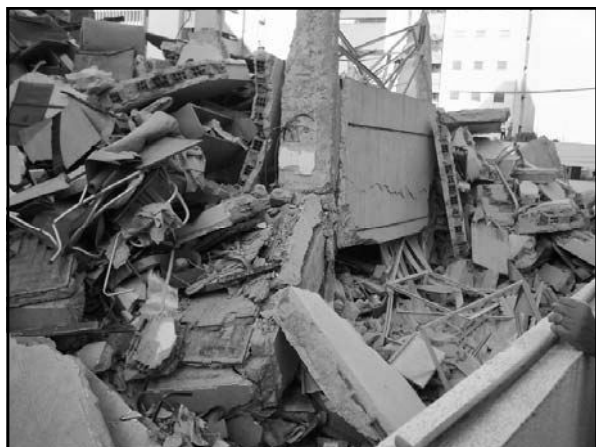
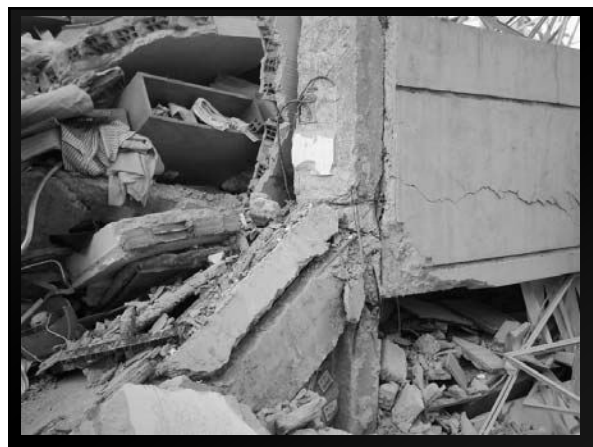
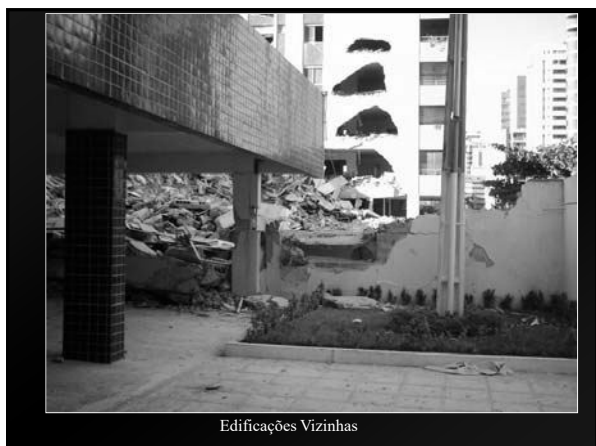
Edificações Vizinhas

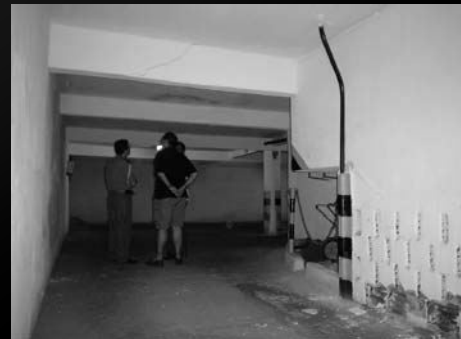
Moradores acompanham a vistoria efetuada pela CONDECIPE

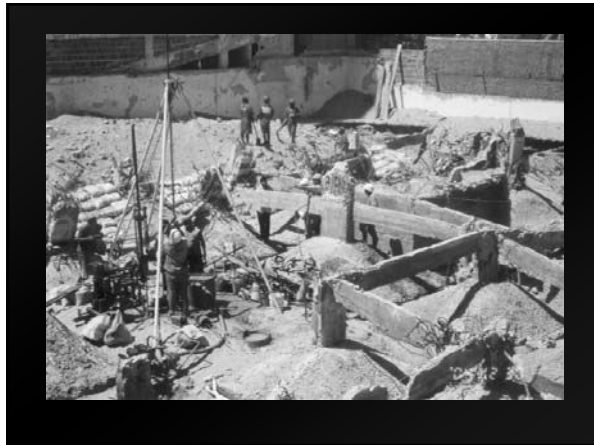
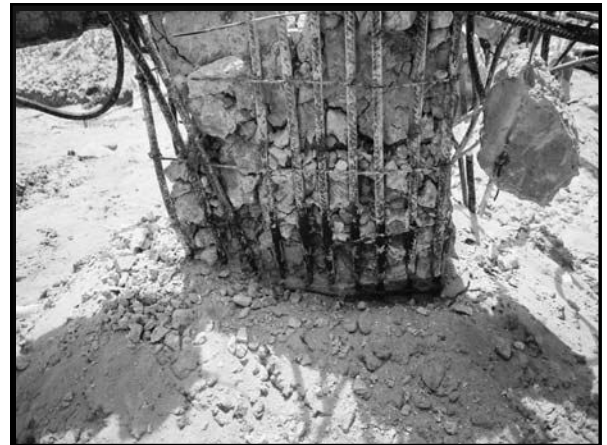
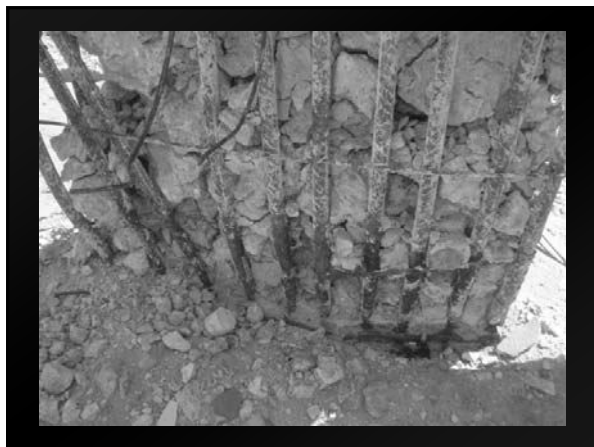
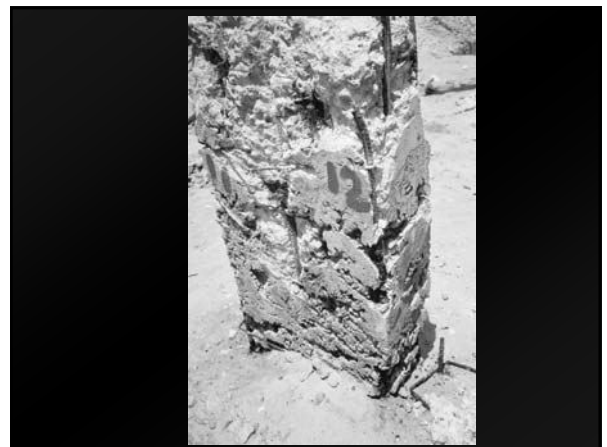
12 barras de 16mm com estribos de 4,2mm cada 15cm

Corrosão dos estribos e flambagem da armadura

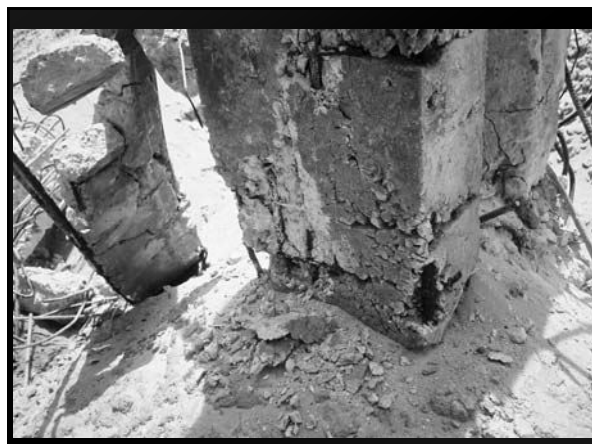
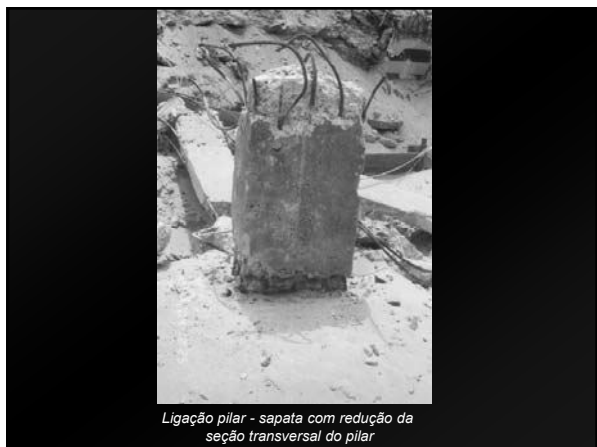
*Ligação pilar - sapata com redução da seção transversal do pilar*

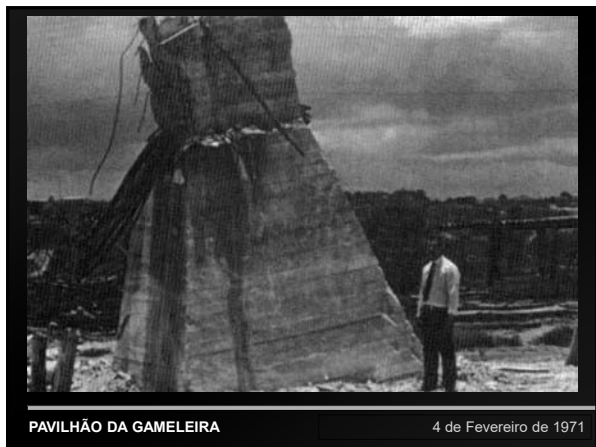
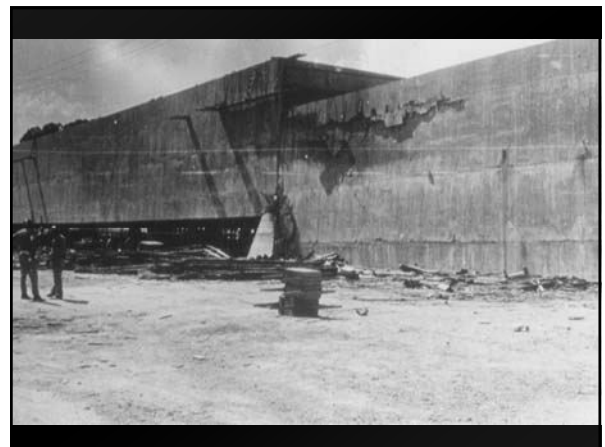
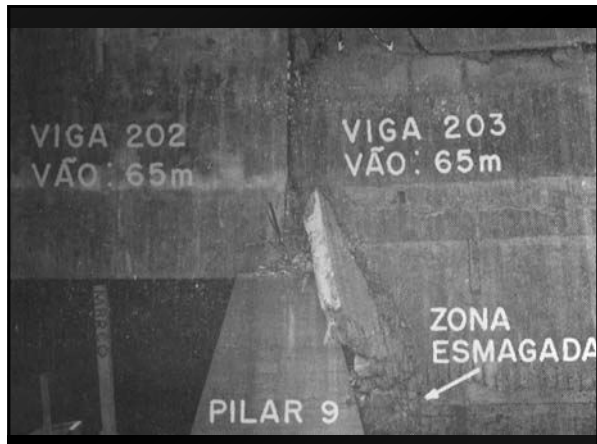
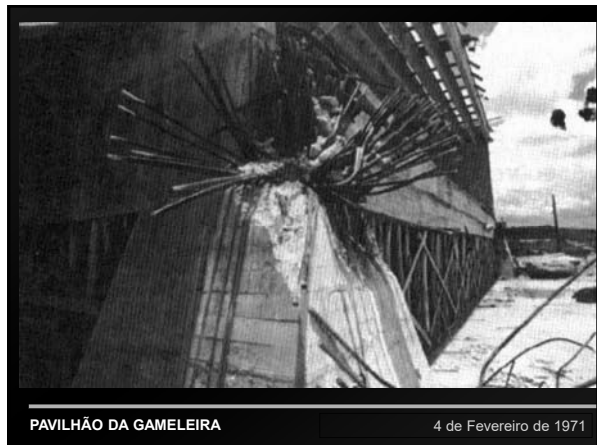
1. Fissuras nas vigas, inclinadas finas e próximas dos apoios;
2. Escoramento “preso”;

*Ausência plano de descimbramento*  
*Pilares com até 2.850 tf*

1. **Projetista** → concepção do projeto;
2. **Projetista** → detalhamento da armadura;
3. **Projetista** → plano descimbramento;
4. **Construtor** → respeito aos sintomas;
5. **Construtor** → Conhecer o projeto (flechas, fissuras, estabilidade geral, congestionamento das armaduras, etc.);
6. **Fiscalização** → fissuras de cisalhamento são de pequena abertura;
