**Ier. CONGRESO DE ESTRUCTURAS,
PROCEDIMIENTOS CONSTRUCTIVOS Y MATERIALES**

Análisis de Accidentes en Estructuras de Hormigón

Paulo Helene

Montevideo, 9-11 de mayo 2007

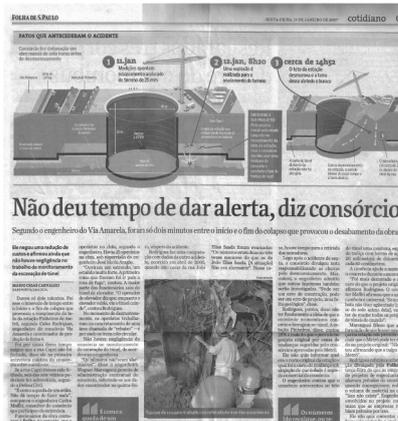
- 18. 12/01/07 14:25h → inicio de caída de fragmentos de hormigón proyectado de la bóveda, además del aumento de la fisura de 2cm aparecida el día anterior, con ruidos típicos de colapso del concreto y roca;
- 19. 12/01/07 14:35h → suena la alarma y 37 operarios huyen, algunos por el ascensor del pozo y otros corriendo por el túnel de vía;

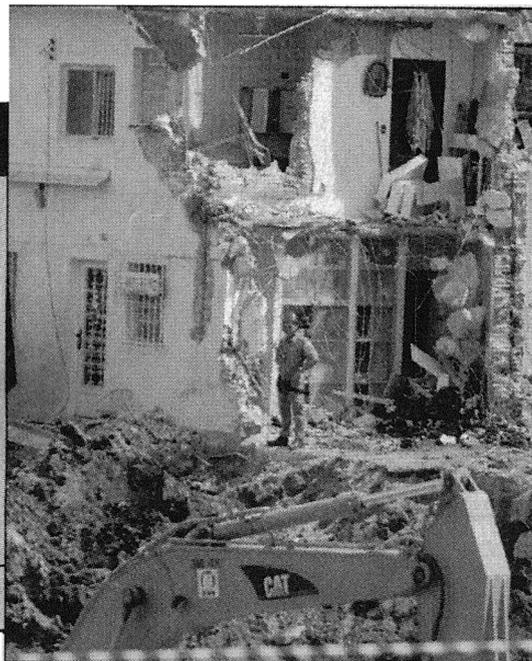
As casas da região do desabamento são demolidas. Entre elas, a de número 87, de Carmen de Leoni

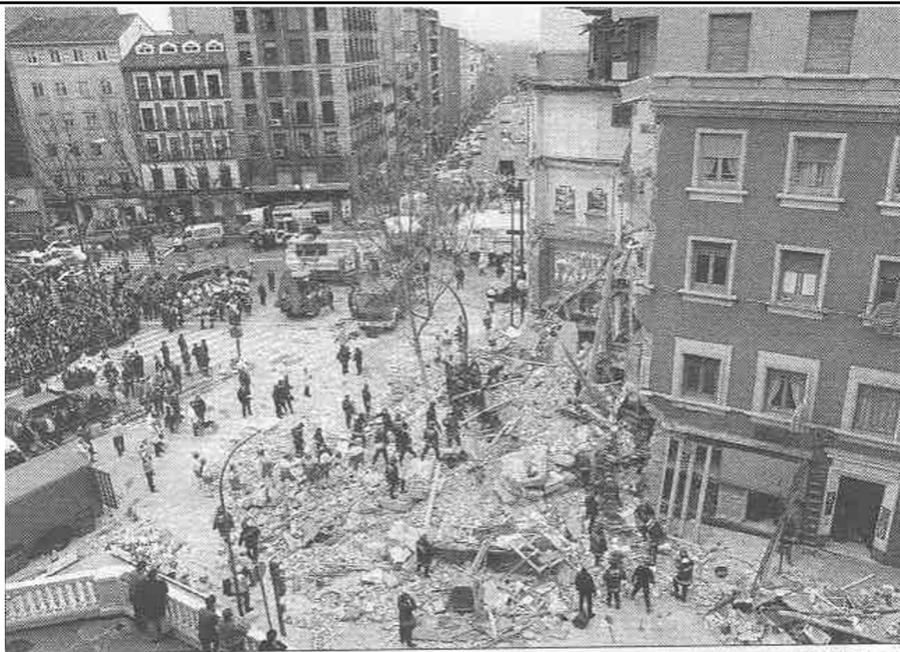
El derrumbe del edificio de Gaztambide causó una víctima mortal

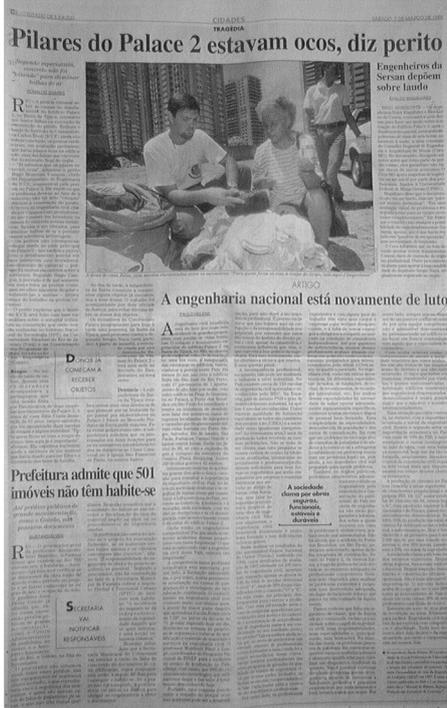
Columnas del Palace II estaban huecos, dice perito

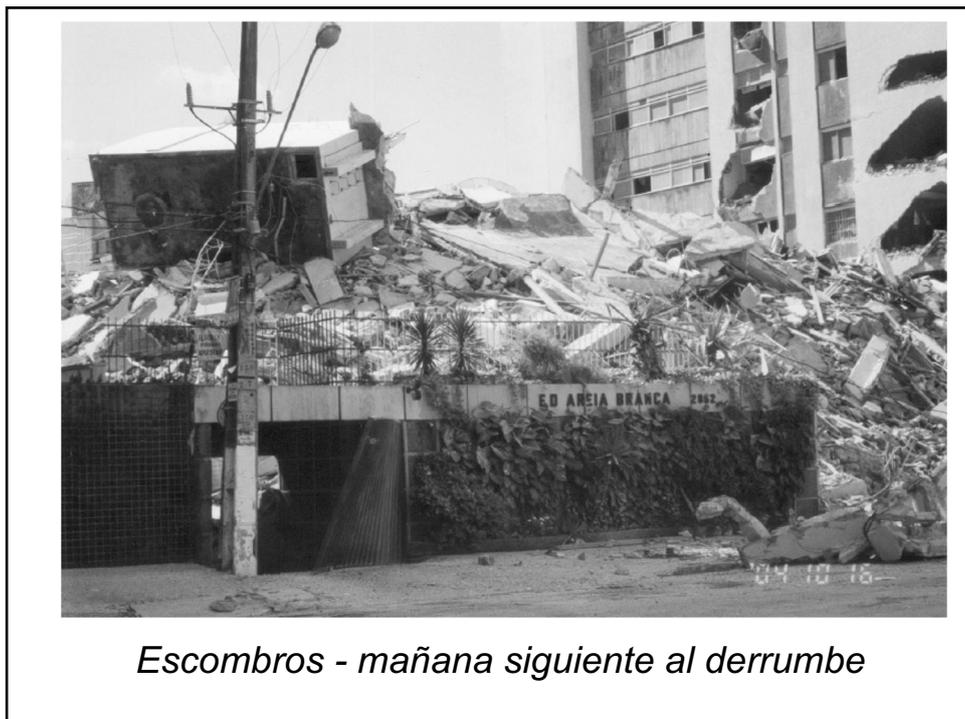
Escombros - mañana siguiente al derrumbe

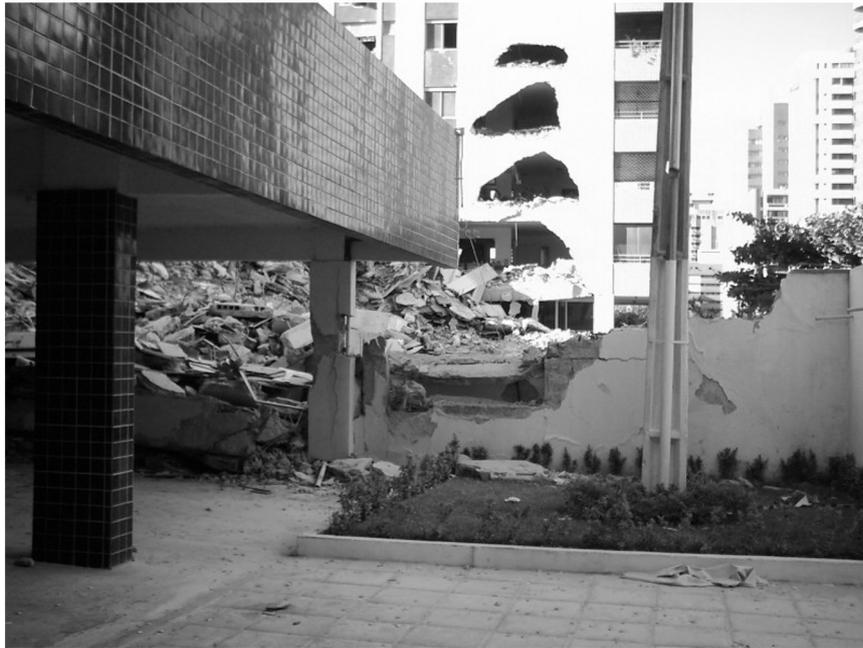
Edificaciones Vecinas

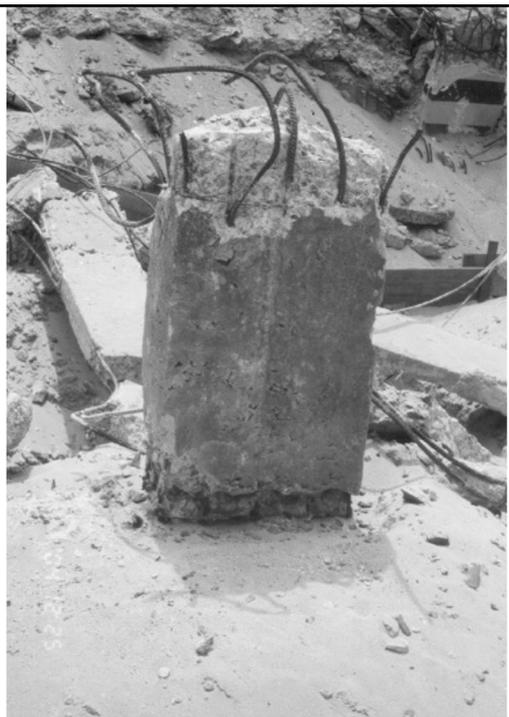
- **Proyecto ultrapasado NB 1 / 1960**
- **30 pilares (6 x 5)**
- **Fundaciones directas a -1,8m**
- **Pescuezos de pilares arriostrados por cinta 10cm x 40cm**
- **$\sigma_R = 135 \text{ kgf/cm}^2 = 13,5\text{MPa}$ media = 15MPa**
- **Recubrimientos de 1,5cm en pilares**
- **Pilares 20cm x 50cm**
- **12 barras de 16mm con estribos de 4,2mm cada 15cm**
- **Corrosión de los estribos y pandeo de la armadura**

*Unión
Pilar - Fundación
con reducción de
la sección
transversal del
pilar*

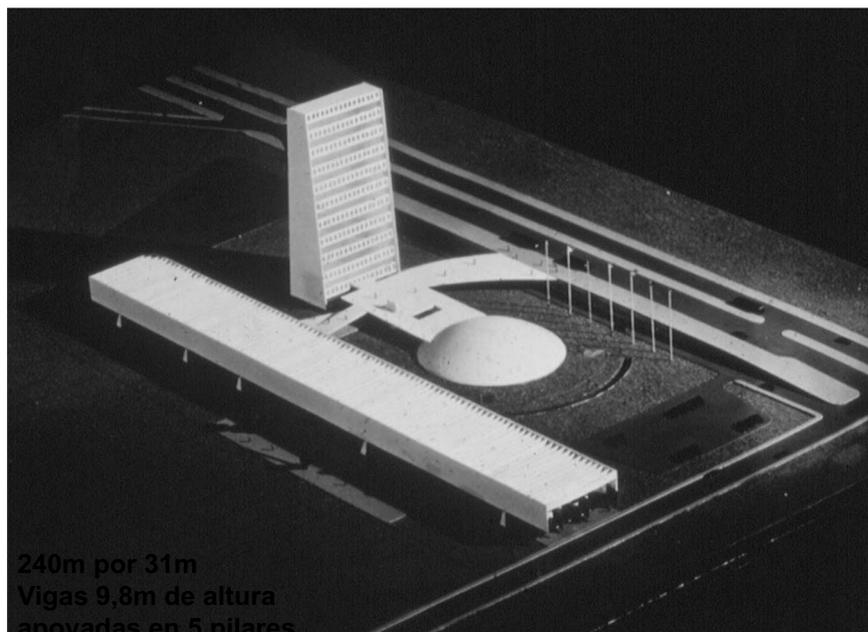
240m por 31m
Vigas 9,8m de altura
apoyadas en 5 pilares
Se derrumbo en la hora del almuerzo !!

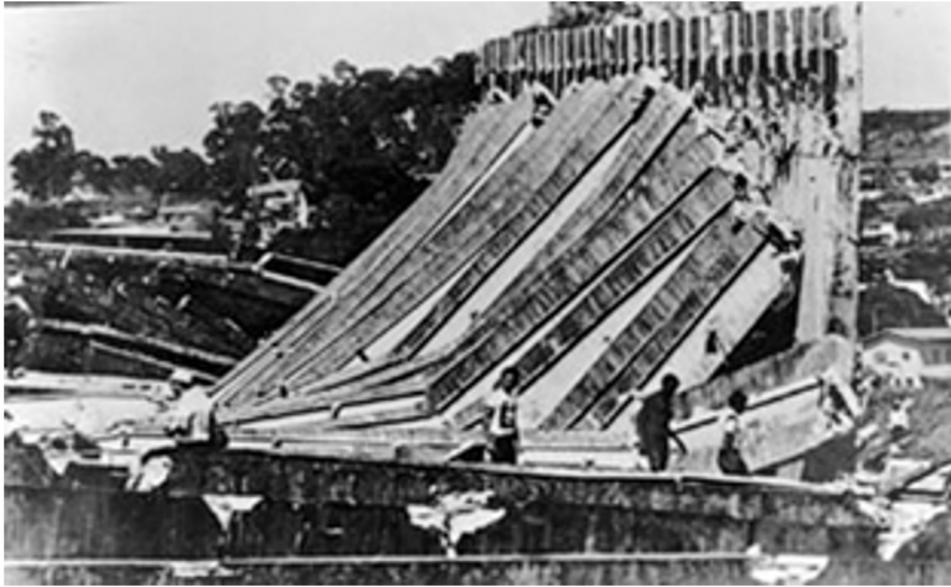
PAVILLÓN DE LA GAMELEIRA

Sem exceções, todas estas obras pediram por socorro e ninguém ouviu. O pilar 5 do Pavilhão da Gameleira estava afundando. O grito por socorro do pilar não foi suficiente para paralisar a obra. Havia um cronograma a ser cumprido. O Palace II no Rio por mais de dois anos gritou por socorro. Os responsáveis, construtora e síndicos do condomínio, optaram por aplicar um analgésico. Algum técnico se dispôs a aplicar uma “massinha” barata onde saia fragmentos de um dos pilares. Por dias, até semanas, o túnel do Metrô de São Paulo clamou por socorro. Fissurou o solo no entorno, incomodou a vizinhança, fissurou casas, aumentou as infiltrações, por fim, fissurou o concreto projetado do túnel e mesmo assim só desabou no dia seguinte.
