# **Acidentes**

# **Duro Aprendizado !**

**Paulo Helene**

Rio de Janeiro, 12-13-14 Outubro de 2007

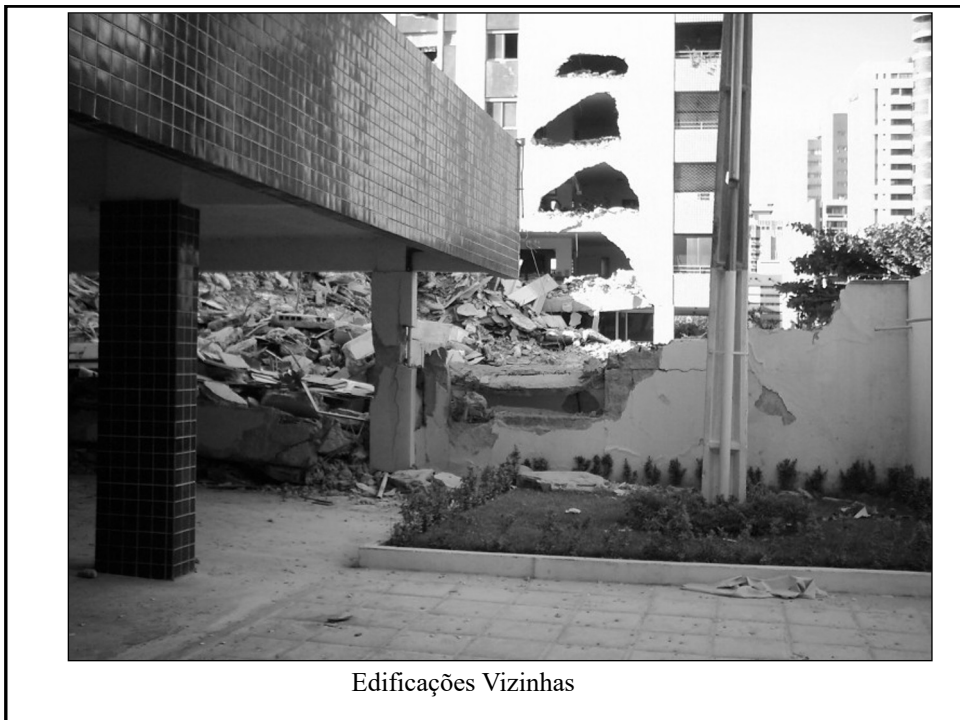
Edificações Vizinhas

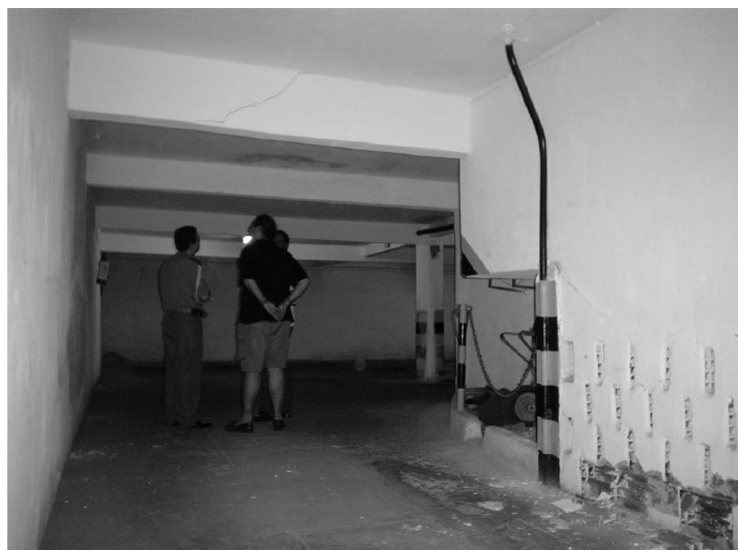
Moradores acompanham a vistoria efetuada pela Defesa Civil

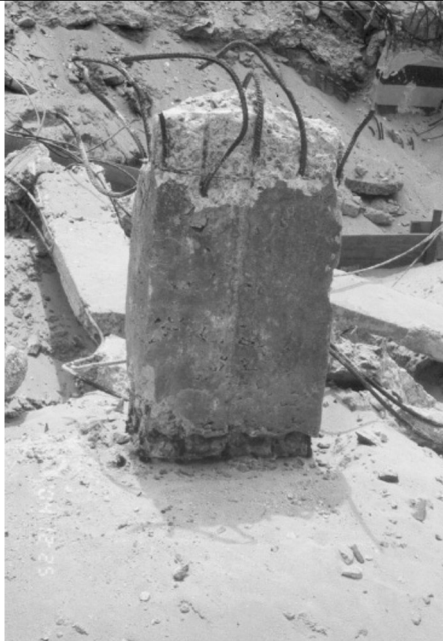
Ligação pilar - sapata com redução da seção transversal do pilar

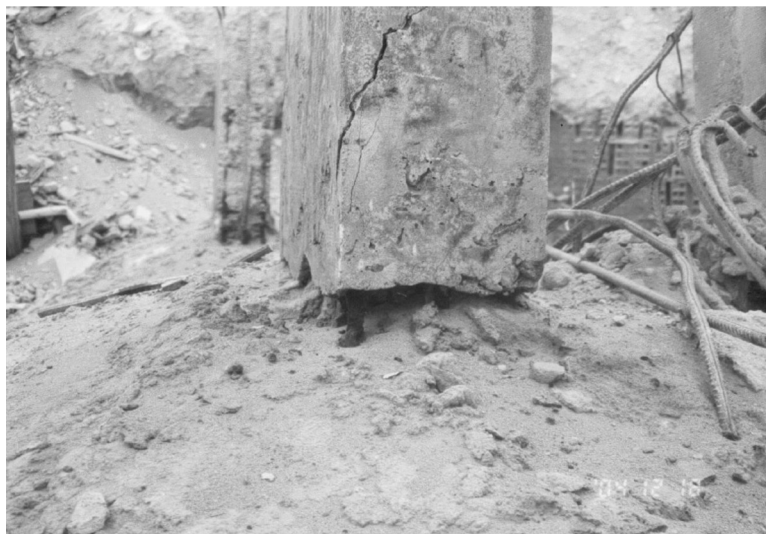
Ligação pilar - sapata com redução da seção transversal do pilar

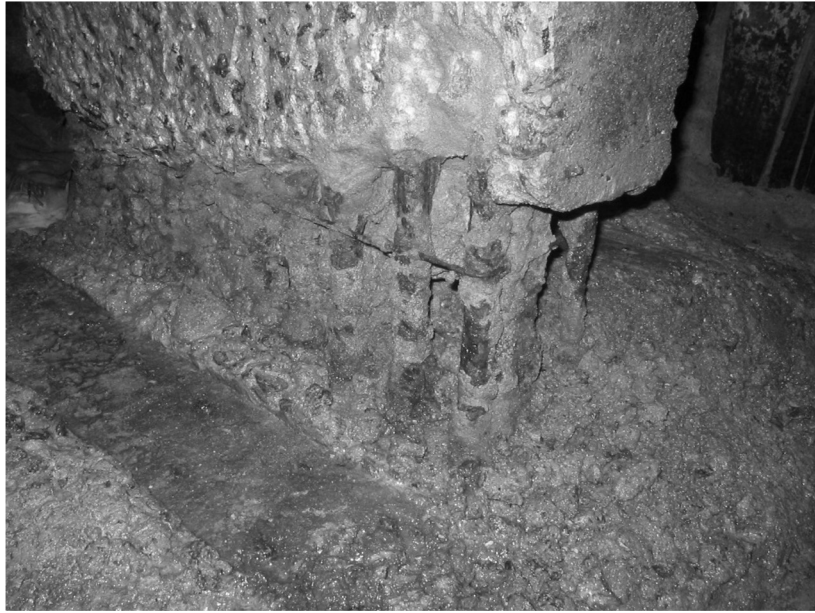
Edifício Solar da Piedade, Boa Viagem, Recife PE
