Análisis de Accidentes en Estructuras de Concreto

Paulo Helene

Buenos Aires, 12 de noviembre de 2007

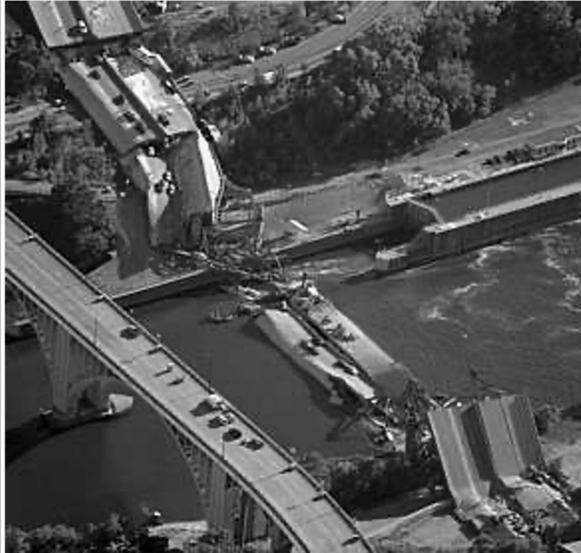
desabamento da ponte sobre o Mississippi

➤ sobre a rodovia I-35
maior ligação entre
Minneapolis e St. Paul

➤ construída em
1967(40 anos);

➤ passava por
reformas^[SEP] e
reparos^[SEP]

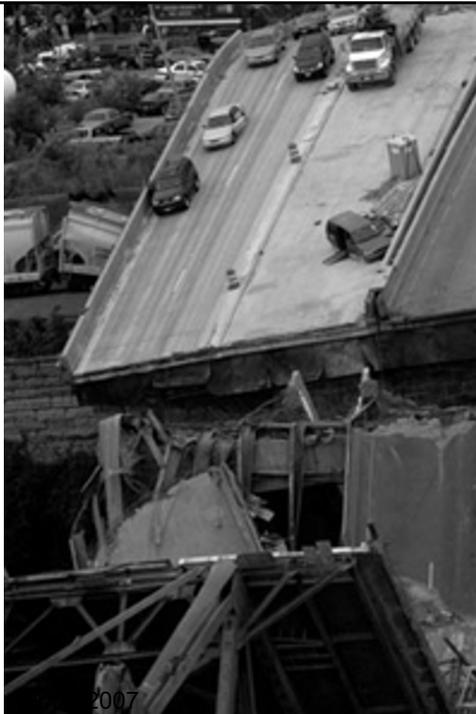
desabamento da ponte sobre
o Mississippi

➤ Há nove meses,
tinha sido vistoriada e
submetida a arranjos
do pavimento;

➤ Sete pessoas
morreram e mais de
60 ficaram feridas no
acidente;

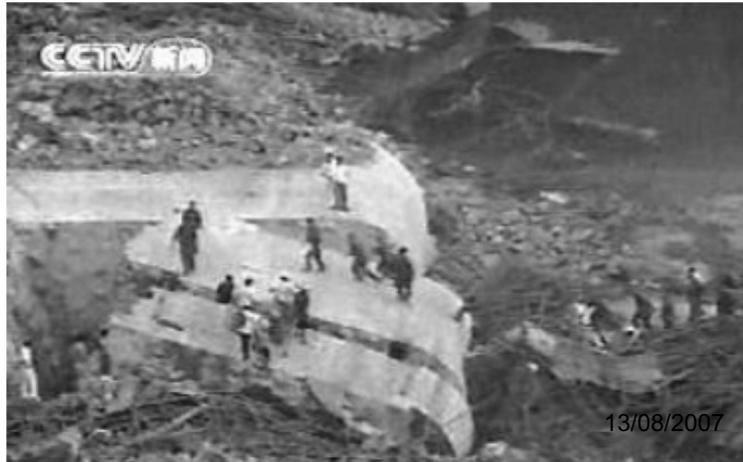
desabamento de ponte em construção

- sobre o rio Jiantuo a obra seria inaugurada a fim de agosto;
- 320 m de comprimento e 42 m de altura;

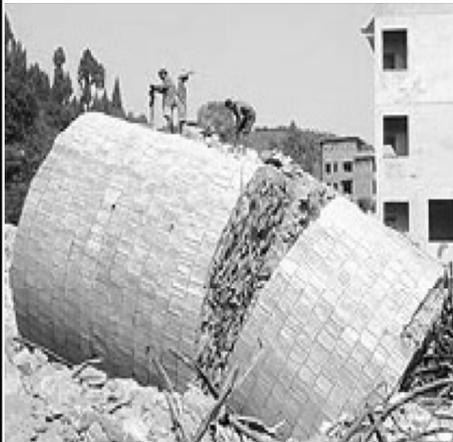
Equipes trabalham sobre pilar de ponte que caiu na China, matando ao menos 22

- ✓ 22 pessoas morreram;
- ✓ 20 ficaram feridas;
- ✓ 46 pessoas desaparecidas.

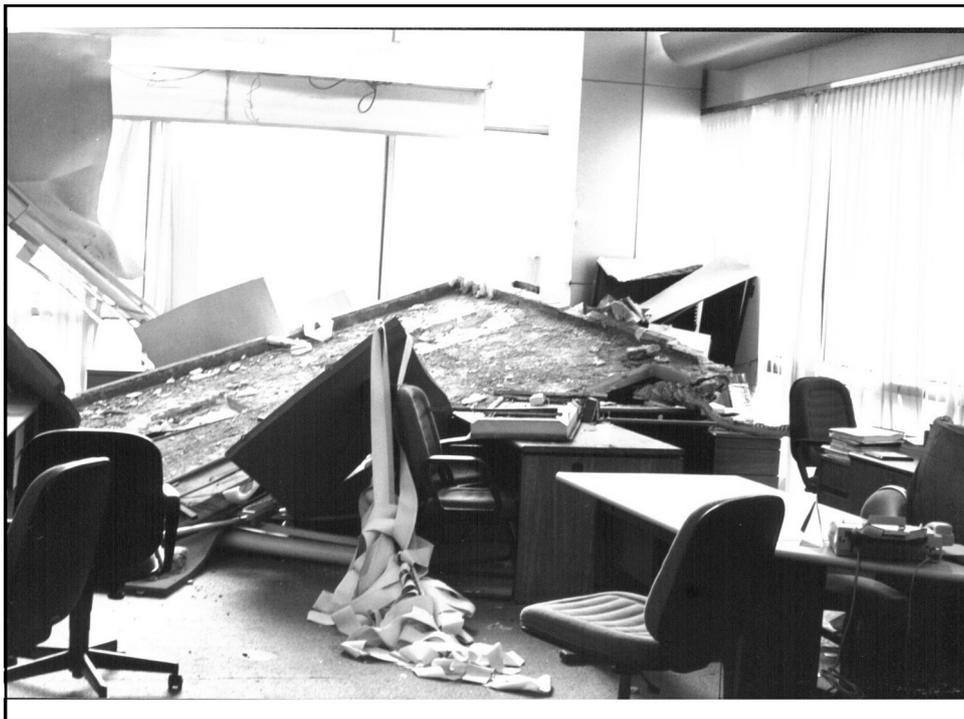
Colapso de parte da estrutura de uma laje suplementar no último andar de um edifício situado na cidade de São Paulo.

**Corrosão das armaduras dos
tirantes (pendurais) de
sustentação da laje suplementar,
construída em concreto armado.**

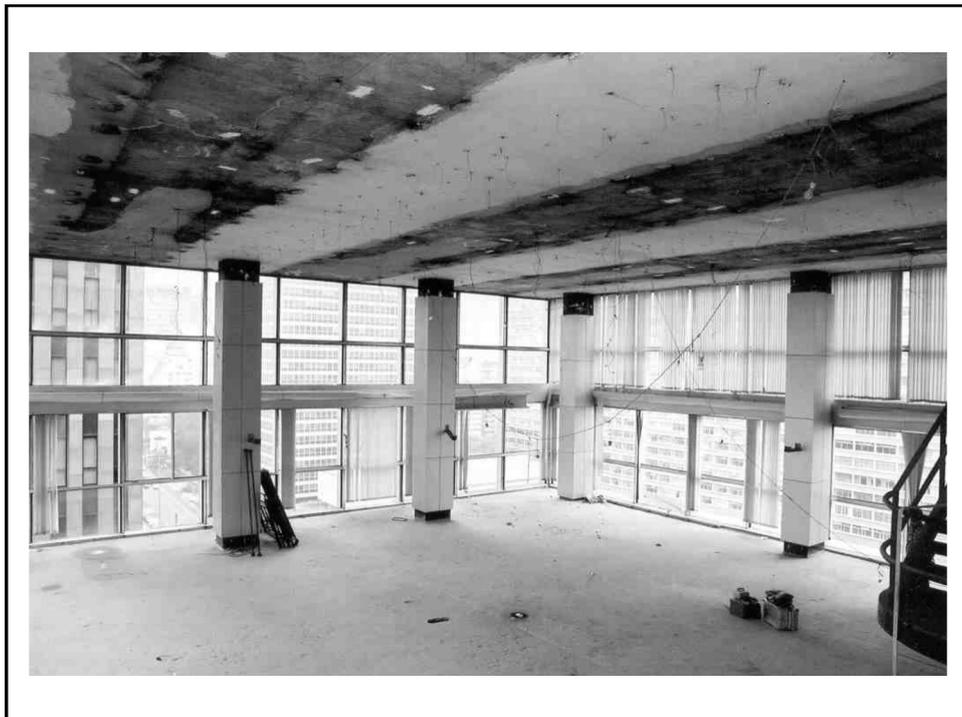
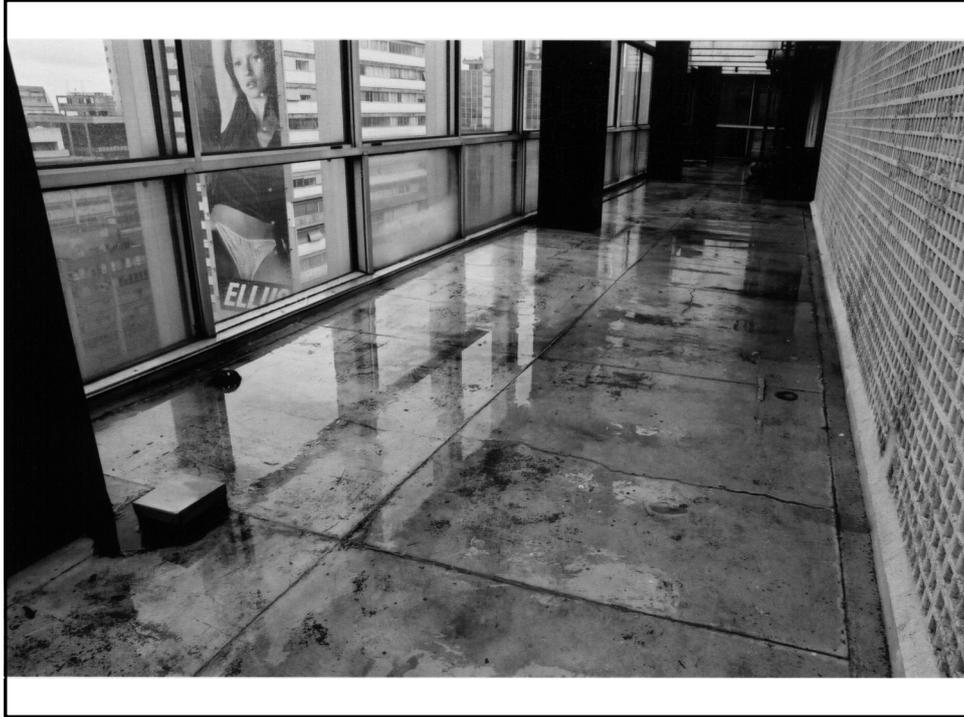
- Em levantamento visual, verificou-se “in loco” a existência de infiltrações na região sinistrada;
- Algumas fissuras na laje de cobertura continuavam com umidade;
- O piso da laje de cobertura encontrava-se em bom estado de conservação;
- A piscina de resfriamento do ar condicionado encontrava-se em bom estado visual.

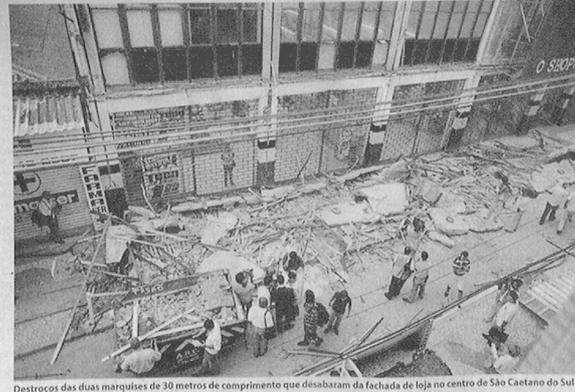
Destroços das duas marquises de 30 metros de comprimento que desabaram da fachada de loja no centro de São Caetano do Sul

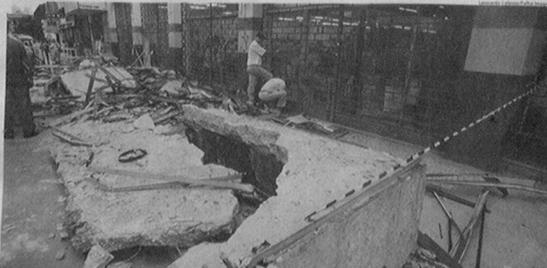
Falta de ferragens pode ter causado queda

Área interditada em calçada do centro de São Caetano com parte da marquise que desabou de prédio comercial, matando duas pessoas ontem

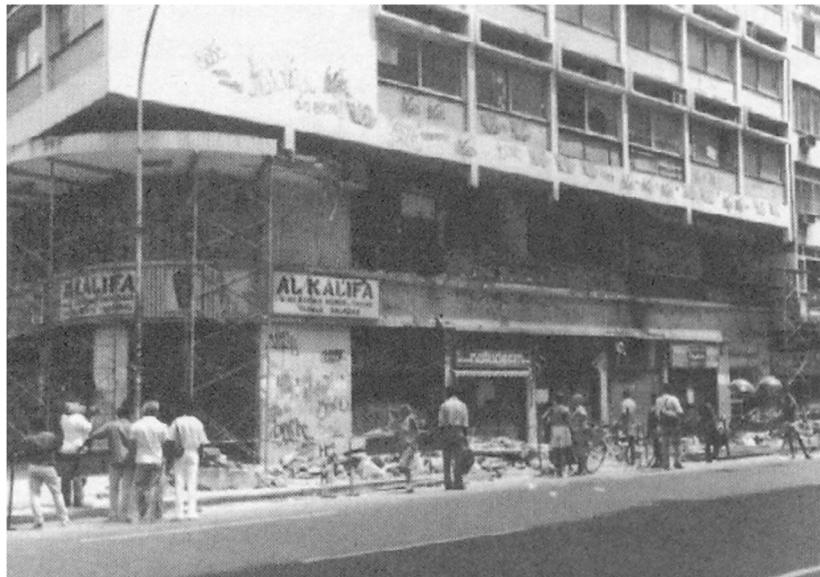
Marquise suspensa por tirantes
Rua Barata Ribeiro 31
Copacabana Rio de Janeiro
uma vítima
20m de extensão
1990

Vista geral da marquise mostrando a parte desabada e a remanescente

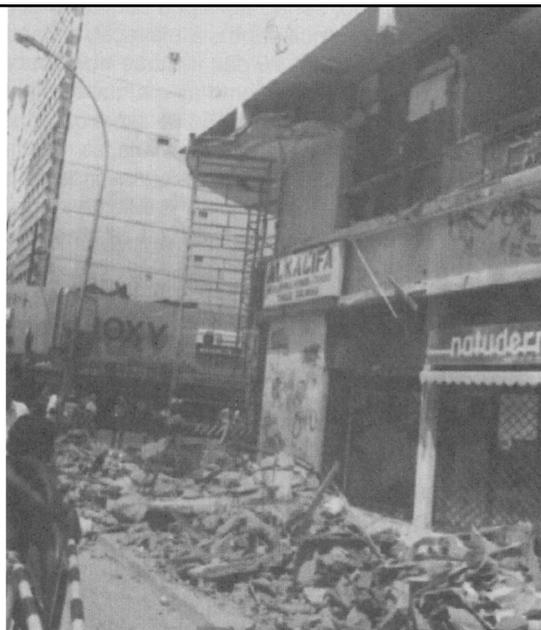
Detalhe para os tirantes em concreto armado no plano da fachada e para os escombros.

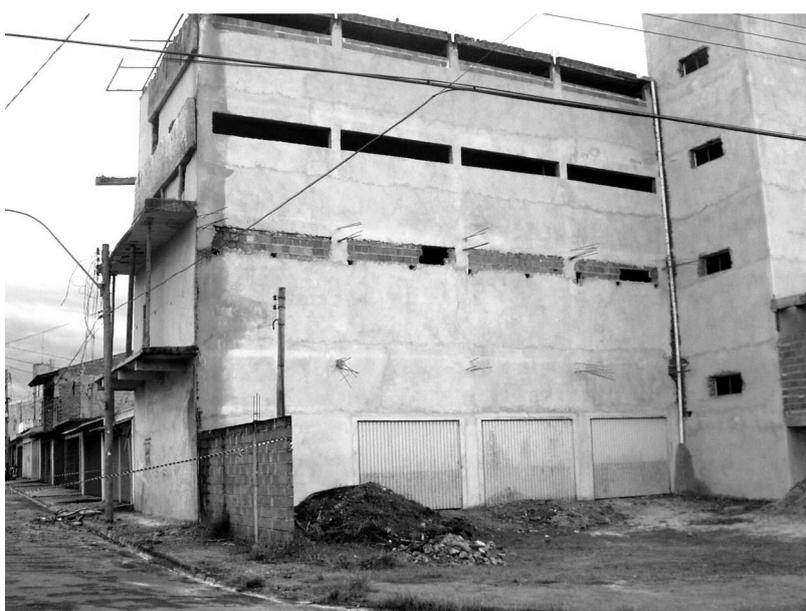
Vista da Edificação – Jardim Bicão – São Carlos

Marquise
Jardim Bicão
São Carlos, SP
Obra em construção
2003

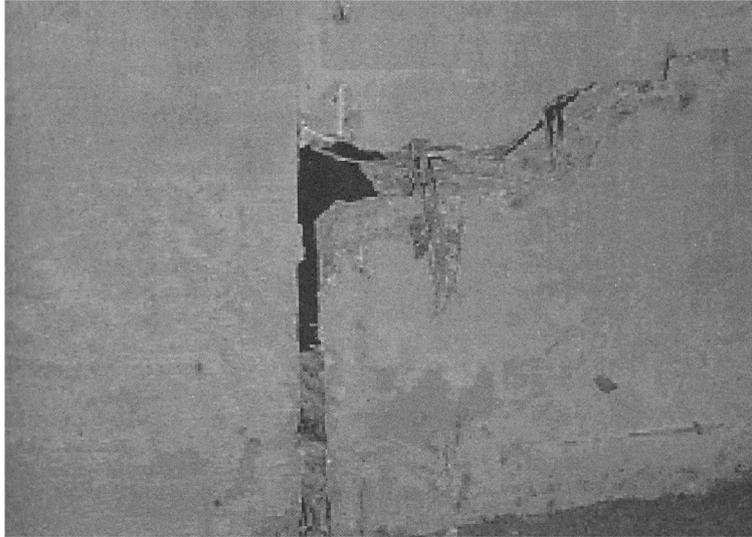
Detalhe da rachadura no vão central da vista pelo lado interno

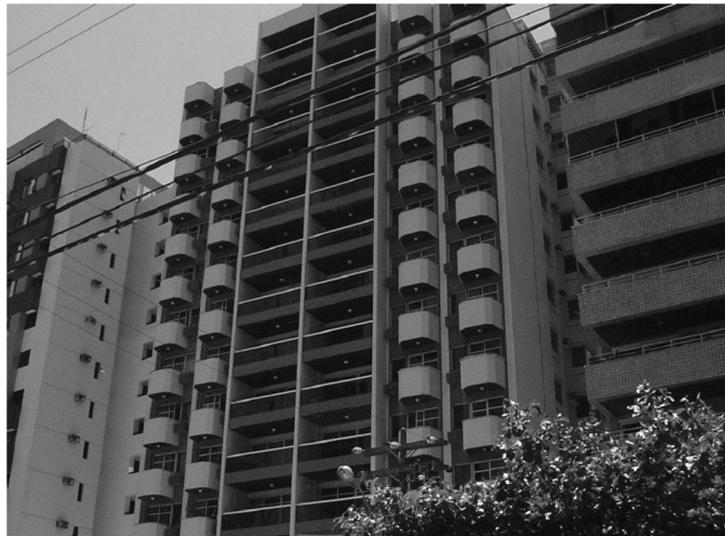
EDIFÍCIO AREIA BRANCA – Pernambuco

semanas antes

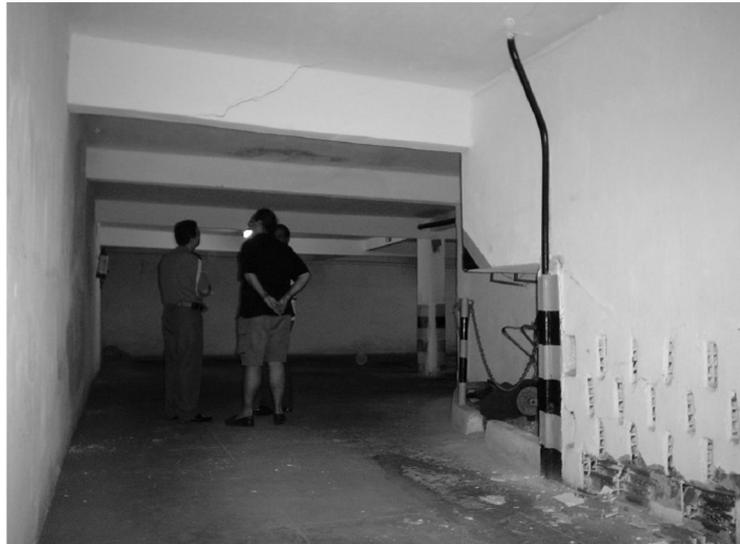
Vista geral do reservatório inferior (cisterna) e alagamento

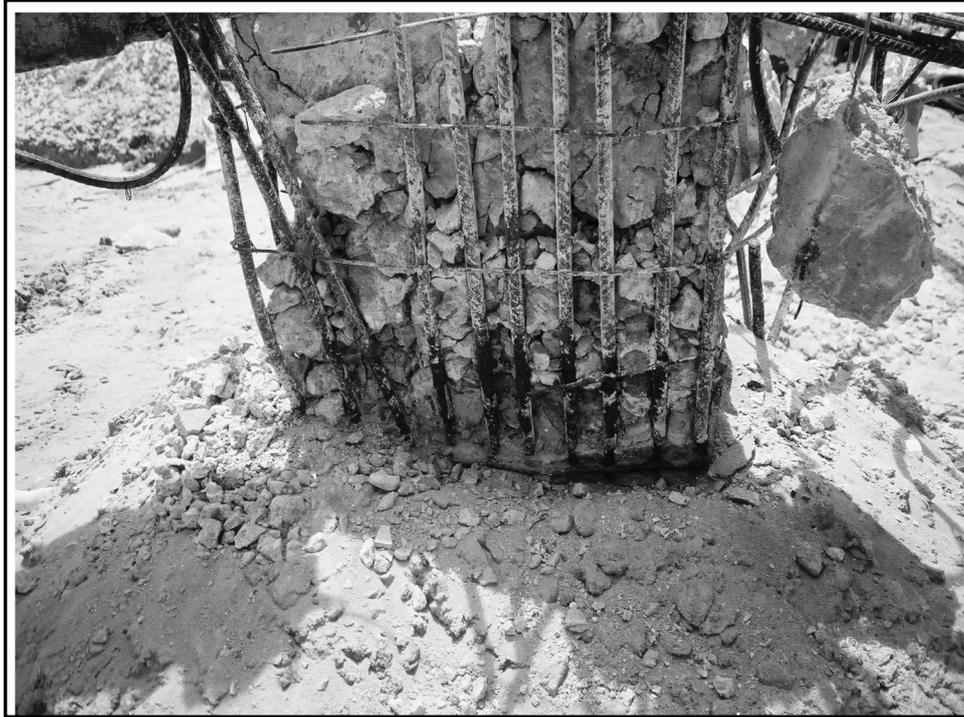
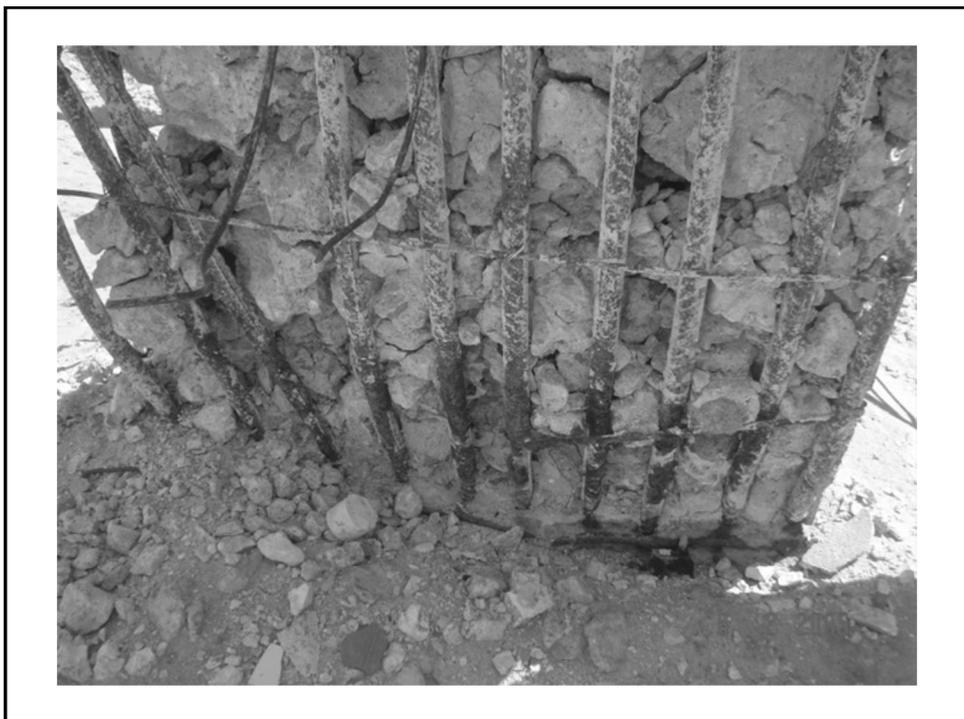
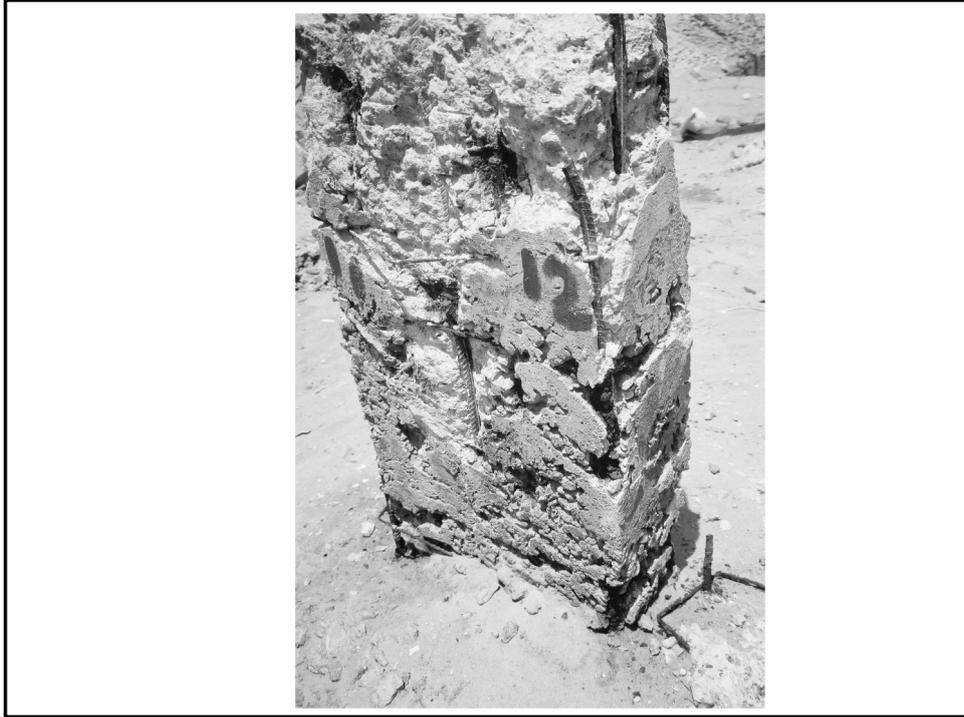
- Projeto de acordo com NB 1 / 1960
 - 30 pilares (6 x 5)
 - Sapatas diretas a -1,8m
- Pescoços de pilares contraventados por cinta 10cm x 40cm
- $\sigma_R = 135 \text{ kgf/cm}^2 = 13,5 \text{ MPa}$ média = 15MPa
 - Cobrimentos de 1,5cm em pilares
 - Pilares 20cm x 50cm
 - 12 barras de 16mm com estribos de 4,2mm cada 15cm
- Corrosão dos estribos e flambagem da armadura

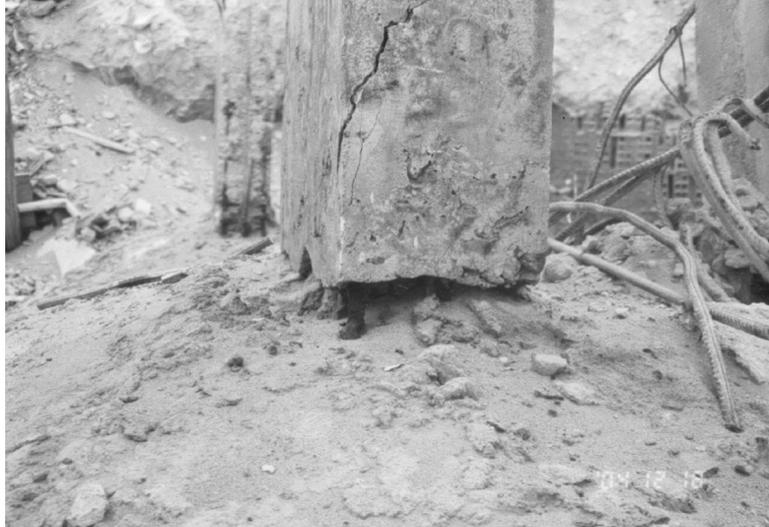
Ligação pilar - sapata com redução da seção transversal do pilar

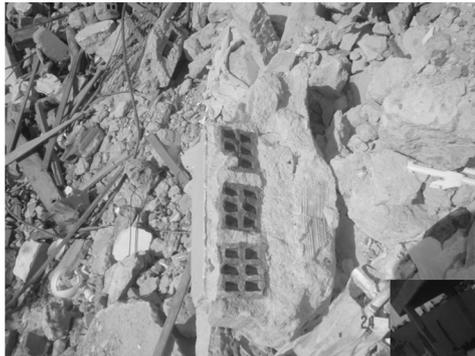
Ligação pilar - sapata com redução da seção transversal do pilar

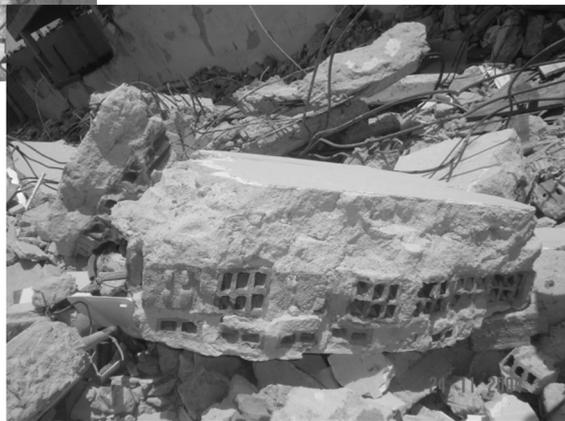
> 20cm!!!

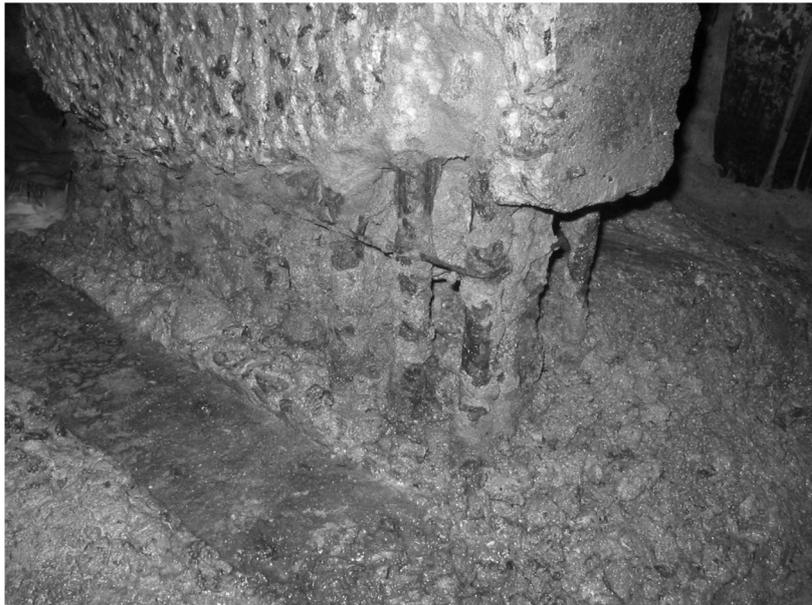
Edifício Solar da
Piedade, vizinho ao
Areia Branca
Recife, Pernambuco
novembro de 2004
inspeção impede colapso
