"Aprendendo com os Acidentes Estruturais. Corrosão sob Tensão"

Paulo Helene

São Paulo, 08 de maio de 2008

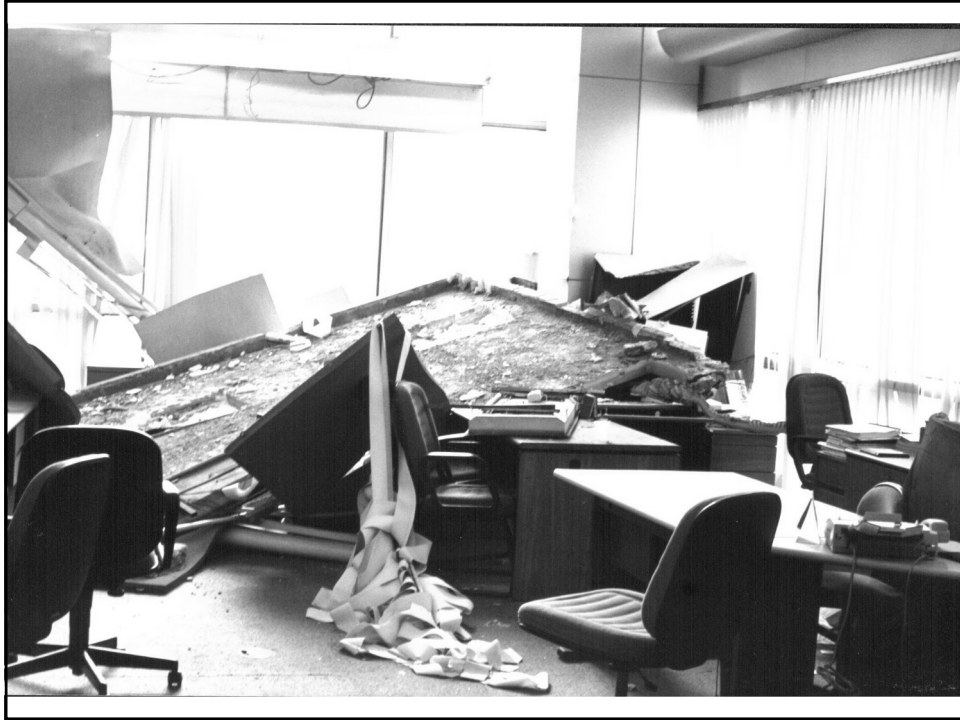
**Colapso de parte da estrutura de uma laje
suplementar no último andar de um edifício
situado na cidade de São Paulo.**

**Corrosão das armaduras dos
tirantes (pendurais) de
sustentação da laje complementar,
construída em concreto armado.
Ruptura frágil sem aviso !**

A experiencia recomenda que o cálculo de tirantes de concreto armado, leve em conta o enorme risco de corrosão localizada das armaduras com conseqüente ruptura frágil (sob tensão).

Requer a utilização de um número maior de barras de aço para uma mesma seção de armadura, aumentando-se assim o perímetro de contato e reduzindo-se a deformação das barras e as fissuras dela decorrente.

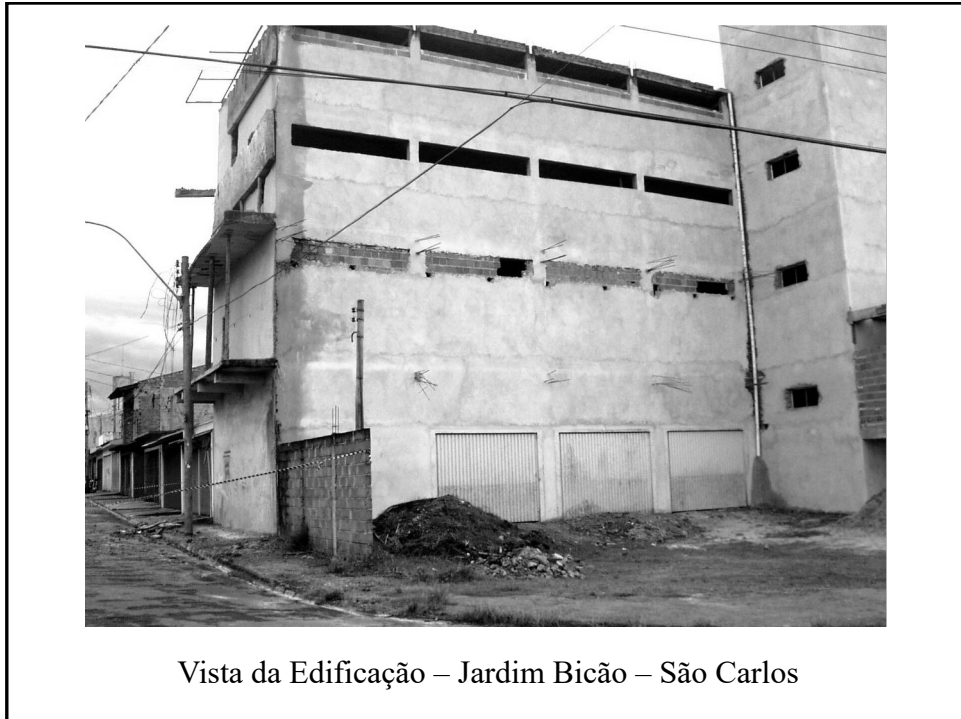
Marquise
Jardim Bicão
São Carlos, SP
Obra NOVA!
2003

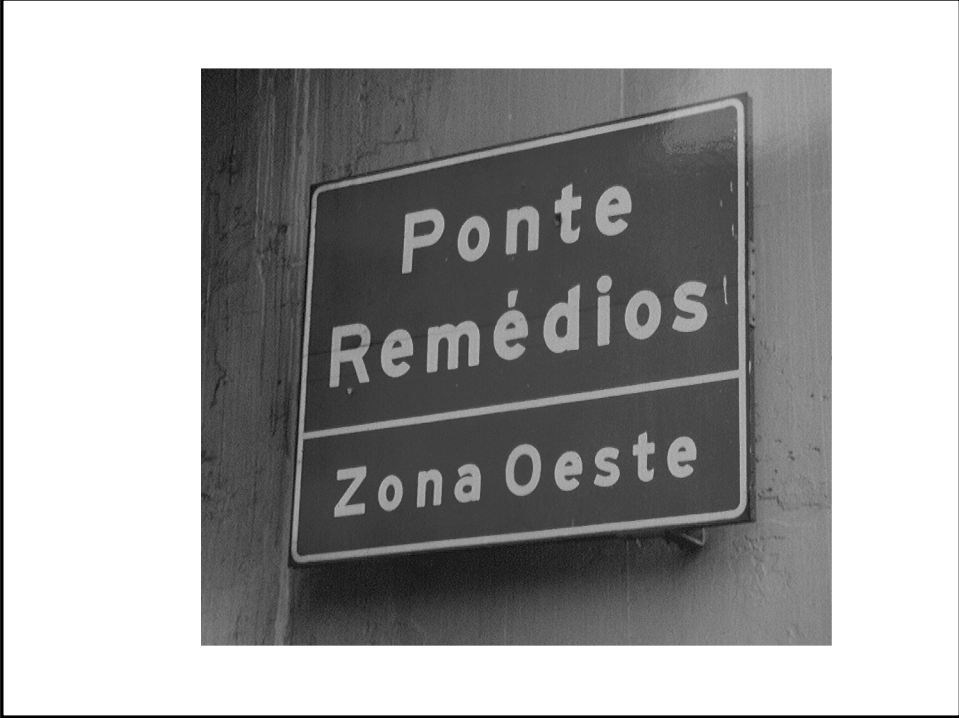
PONTE DOS REMÉDIOS

Custo = 3 vezes uma ponte nova

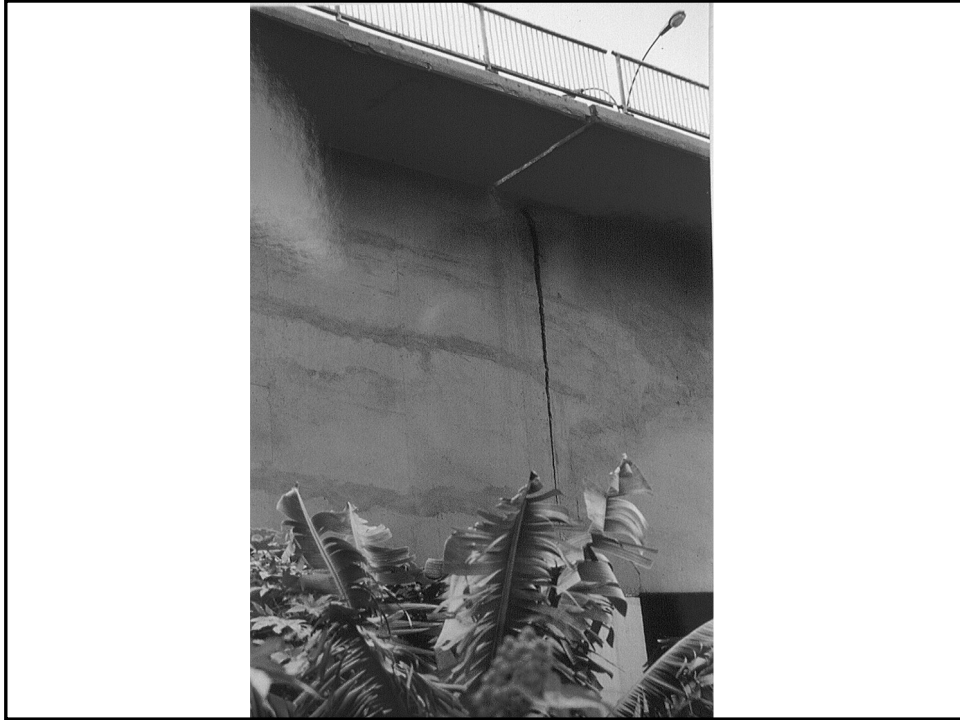
Vista superior da rachadura

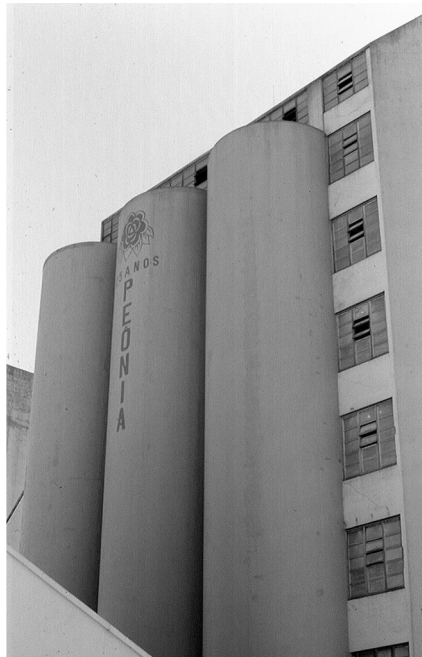
SILO de CEREAIS

Custo = 1,2 novo
