**Análise de Acidentes  
O melhor aprendizado!  
Visão construtiva!**

**Paulo Helene**

# Estação Pinheiros do Metrô SP 12 de janeiro de 2007 São Paulo SP Túnel Urbano em rocha

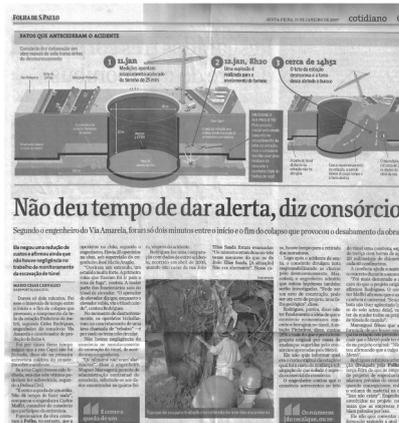
18. 12/01/07 14:25h → início de queda de fragmentos de concreto projetado da abóbada (calota), além do aumento da fissura de 2cm aparecida no dia anterior e ruídos de colapso;
19. 12/01/07 14:35h → soa o alarme e 37 operários fogem , alguns pela última viagem do elevador do poço e outros correndo para o túnel de via;

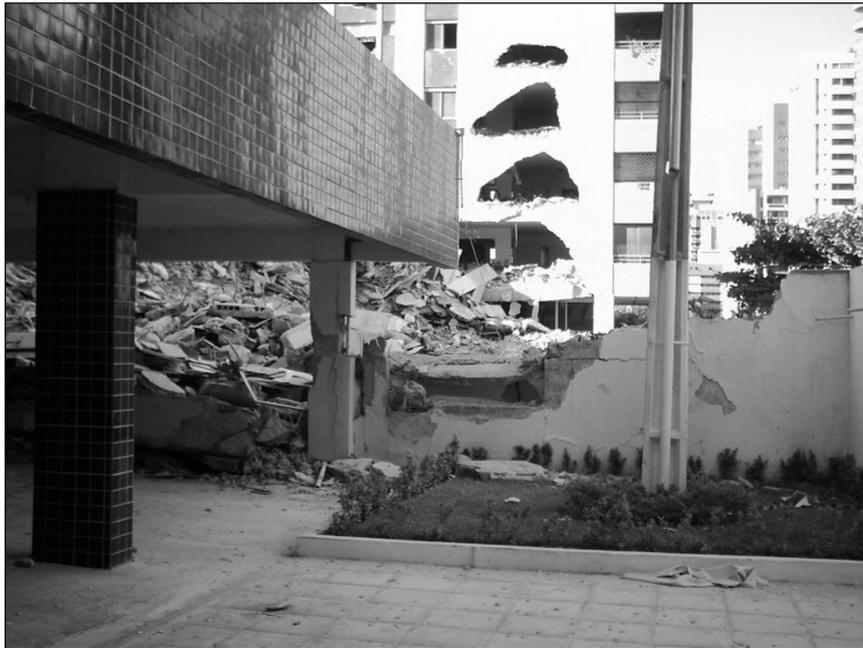
Edificações Vizinhas

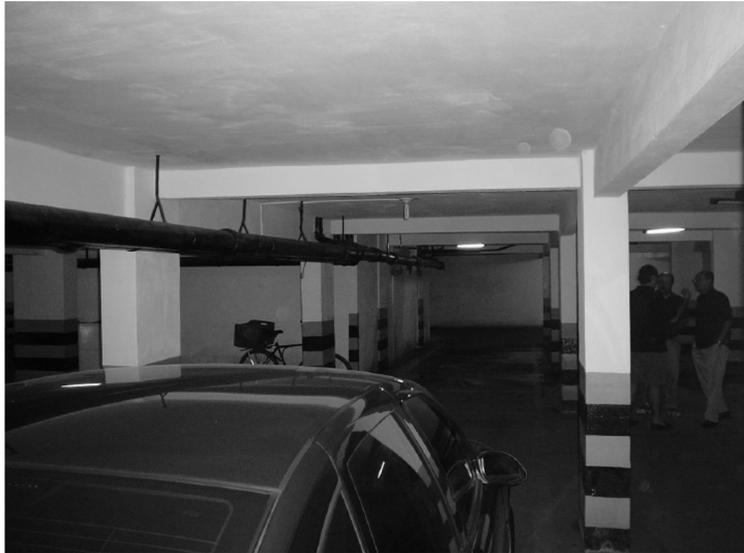
*Vista geral do subsolo*

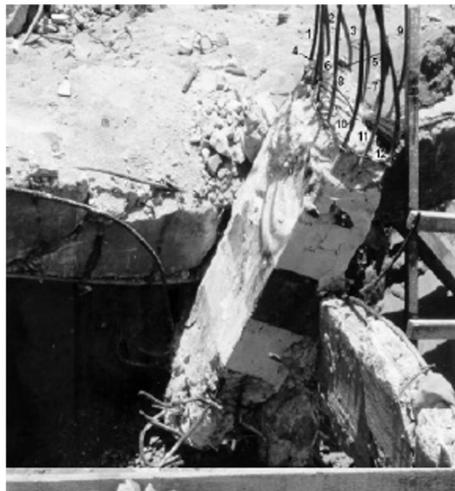
*Corrosão dos estribos e flambagem da armadura*

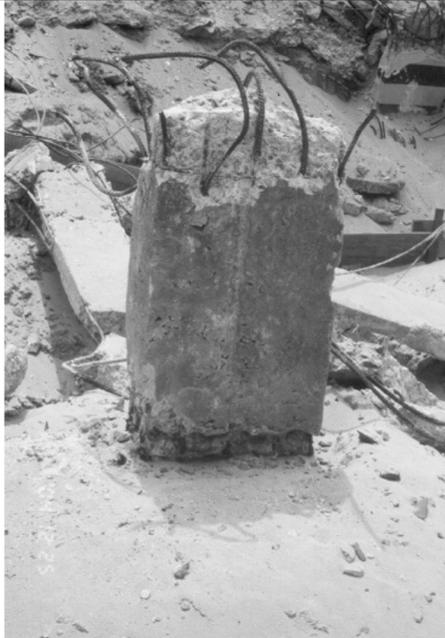
*Ligação pilar - sapata com redução da seção transversal do pilar*

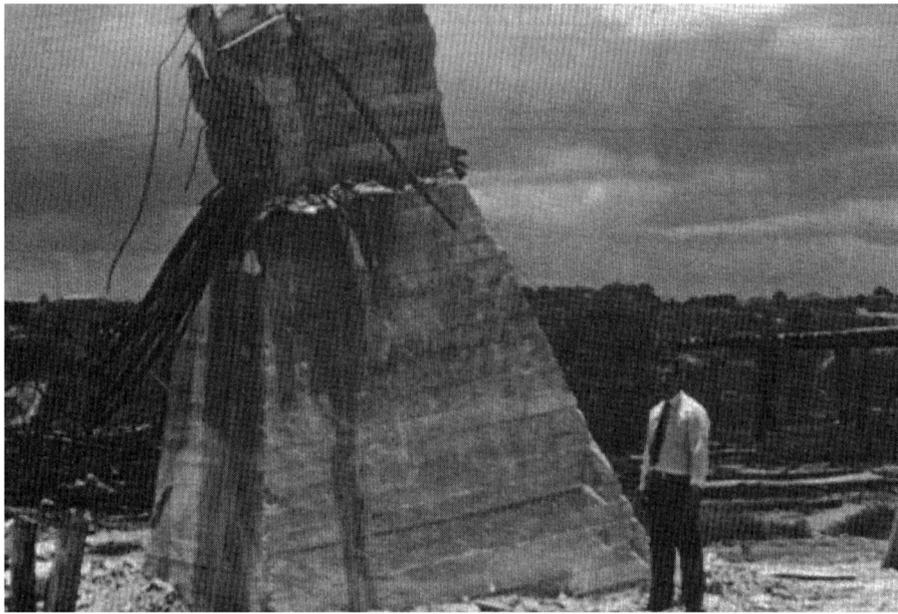
**PAVILHÃO DA GAMELEIRA**

1. Fissuras nas vigas, inclinadas finas e próximas dos apoios;
2. Escoramento “preso”;
