Análise de Acidentes O melhor aprendizado! Visão construtiva!

Paulo Helene

*Diretor Presidente do IBRACON
Prof. Titular da Universidade de São Paulo
Coordenador Internacional da Rede REHABILITAR CYTED
Member fib (CEB-FIP) Model Code for Service Life*

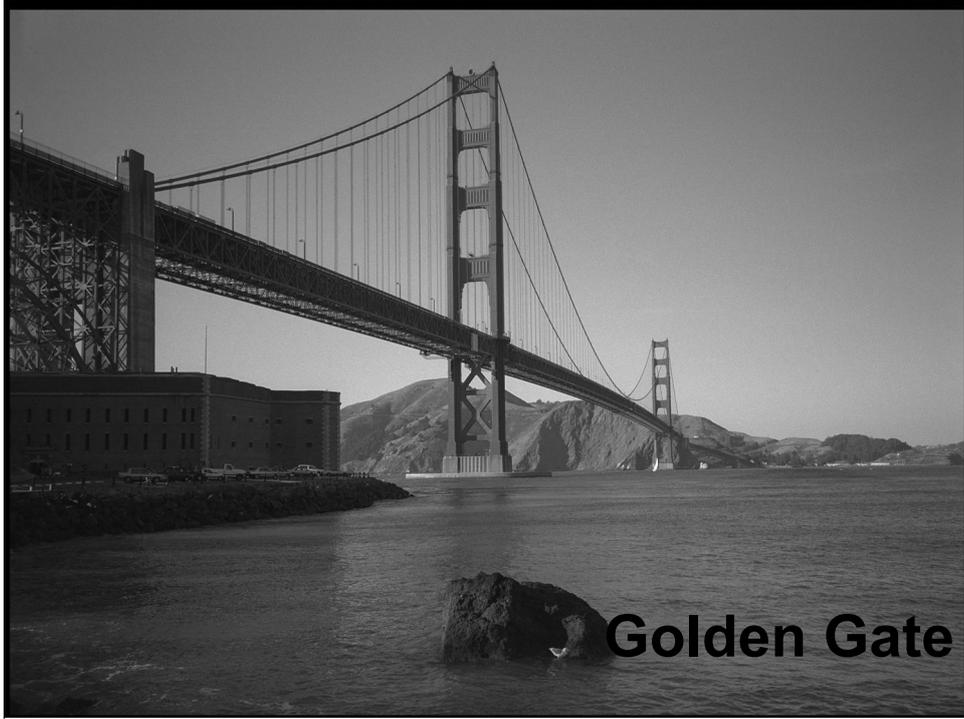
TACOMA BRIDGE

1940

**130 anos depois da primeira
ponte em aço**

**5 anos depois da Golden Gate e
da Bay Bridge em San
Francisco**

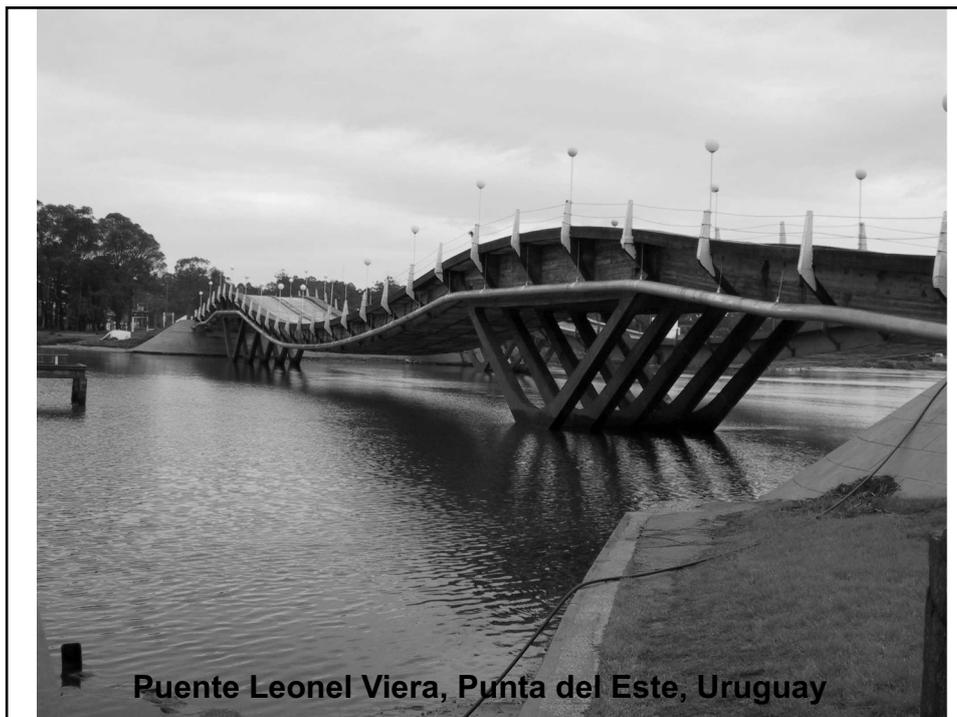
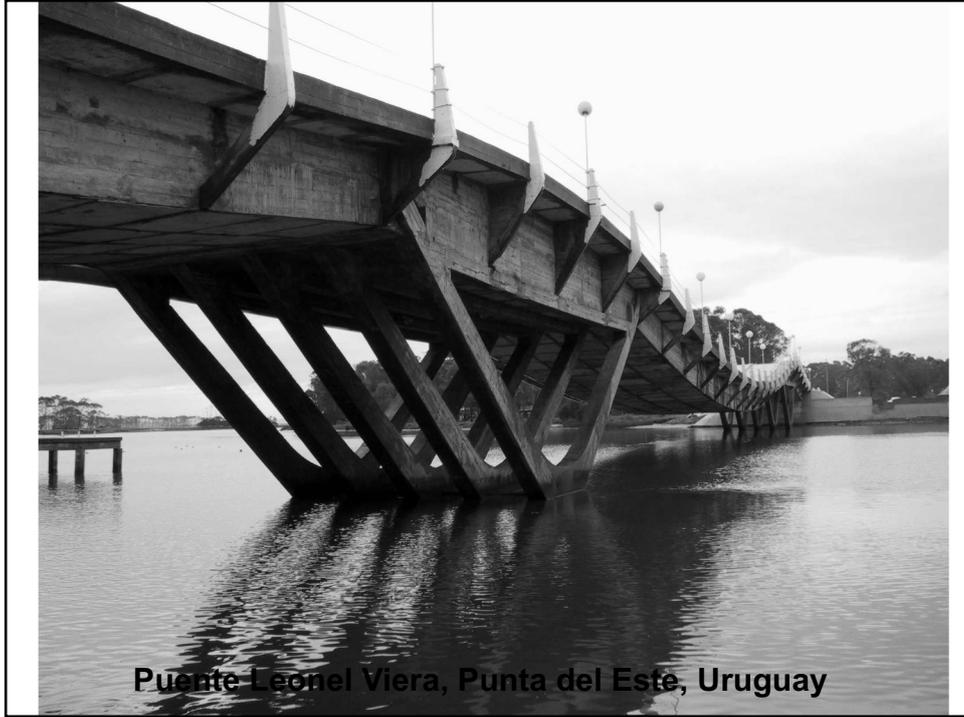
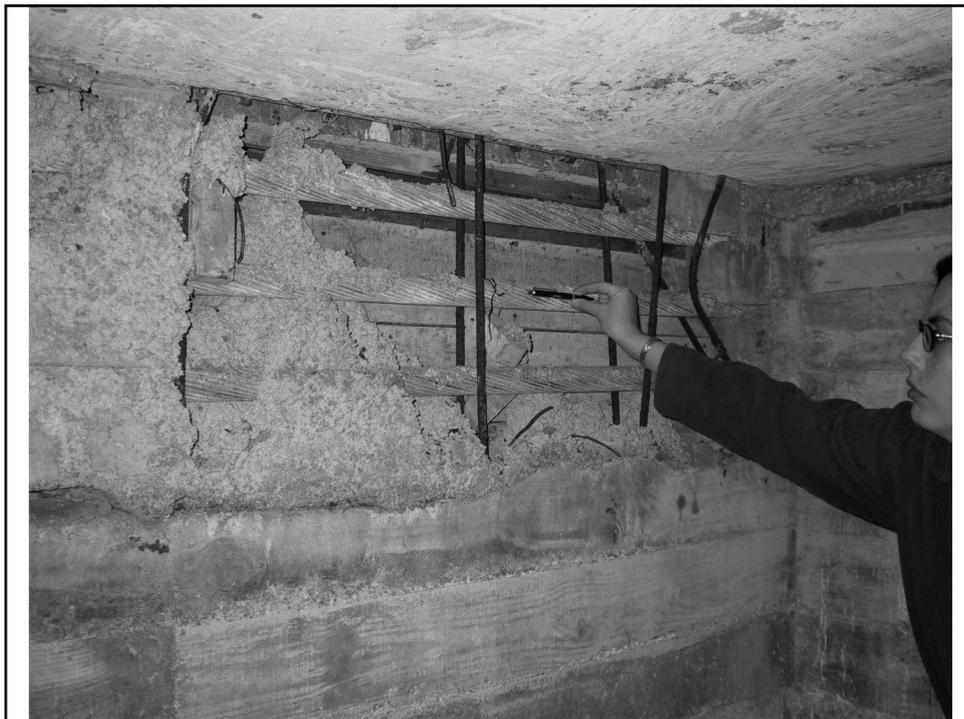
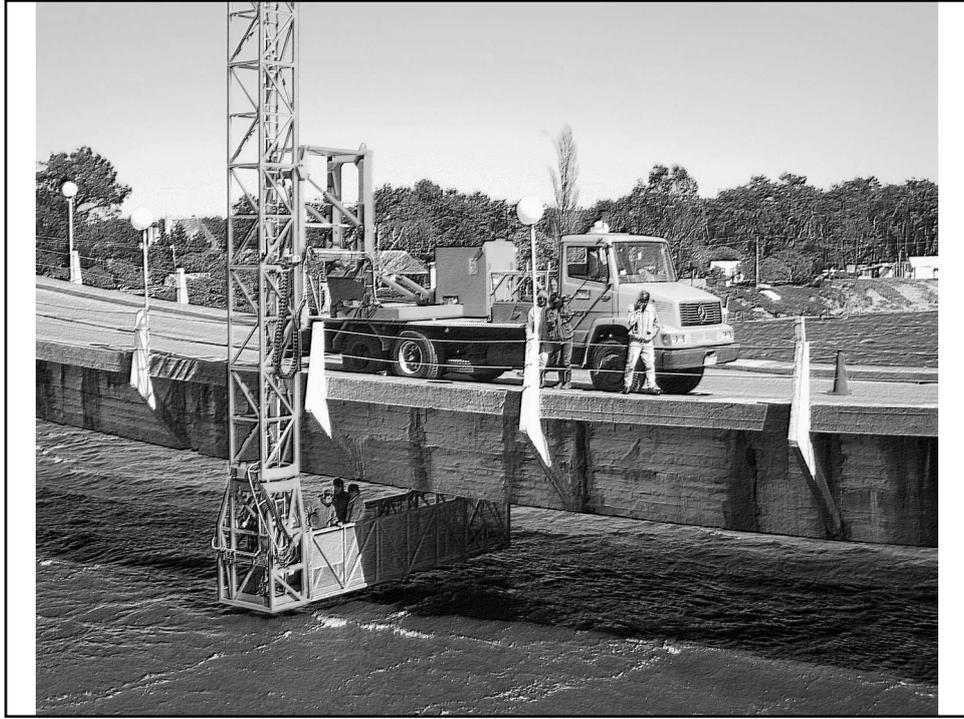
PUENTE LEONEL VIEIRA

**Concreto armado com cabos de
protensão galvanizados (casa
Roebeling)**

**Sistema construtivo com pré-tração
original**

Inspeção impede colapso

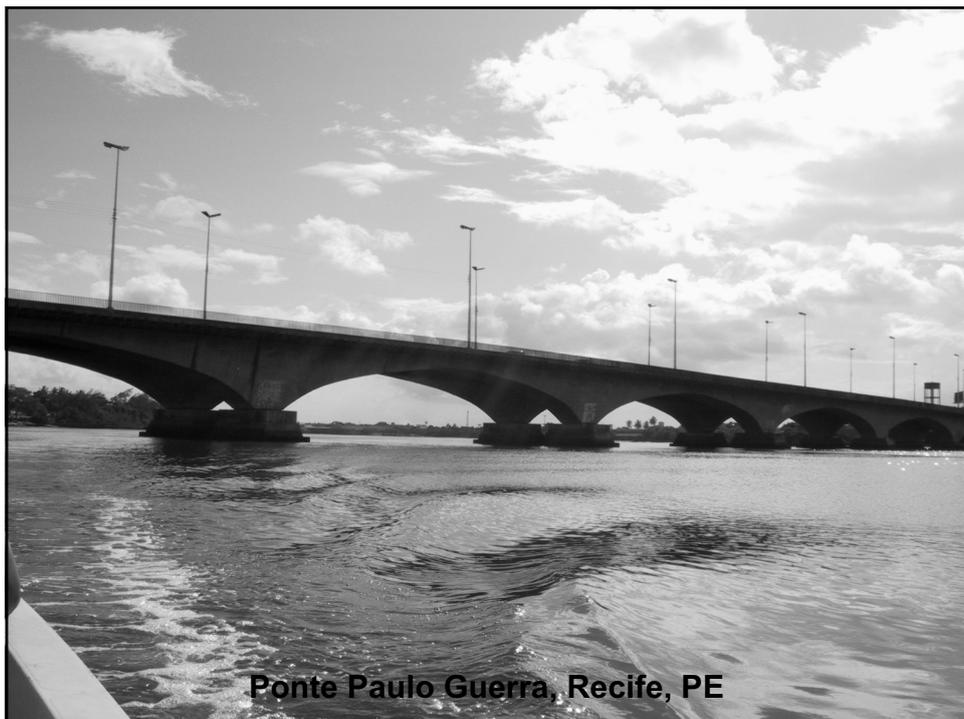
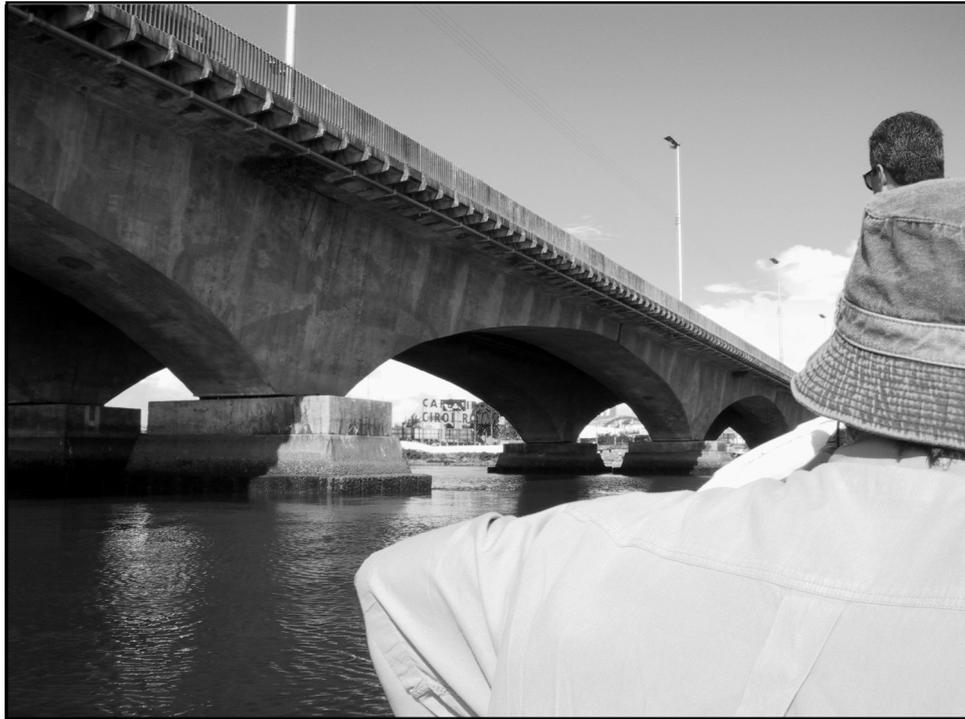
PONTE PAULO GUERRA

concreto armado

corrosão armaduras

reação álcali-agregado

Inspeção impede colapso

- para corrosão → classico**
- para os blocos de fundação com reação alcali-agregado em estado avançado:**
“novas fundações, novos blocos, manter tabuleiro”

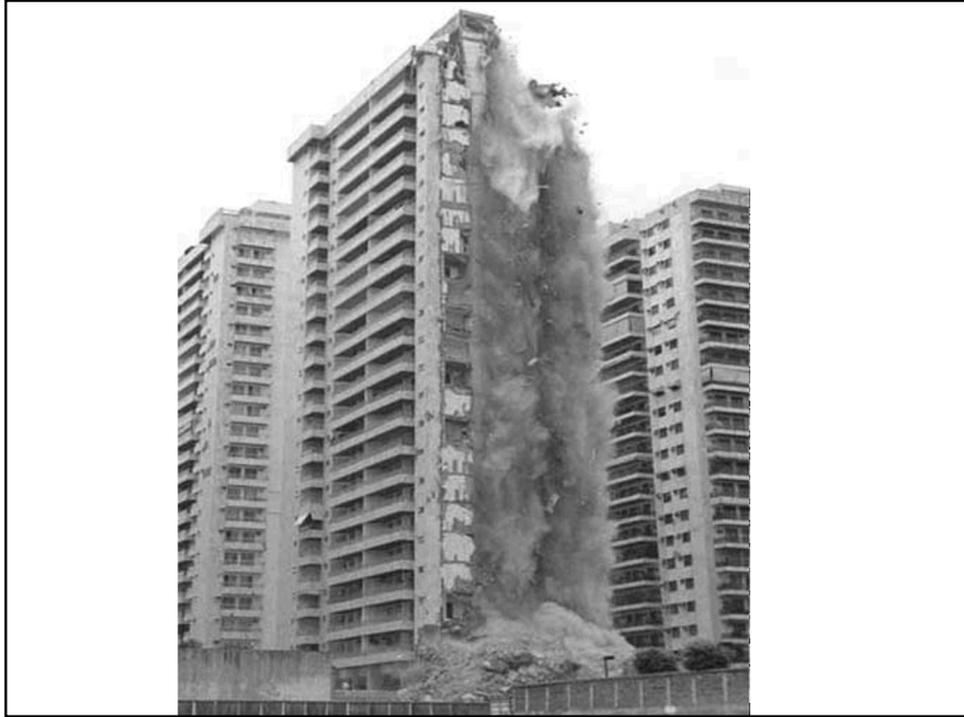
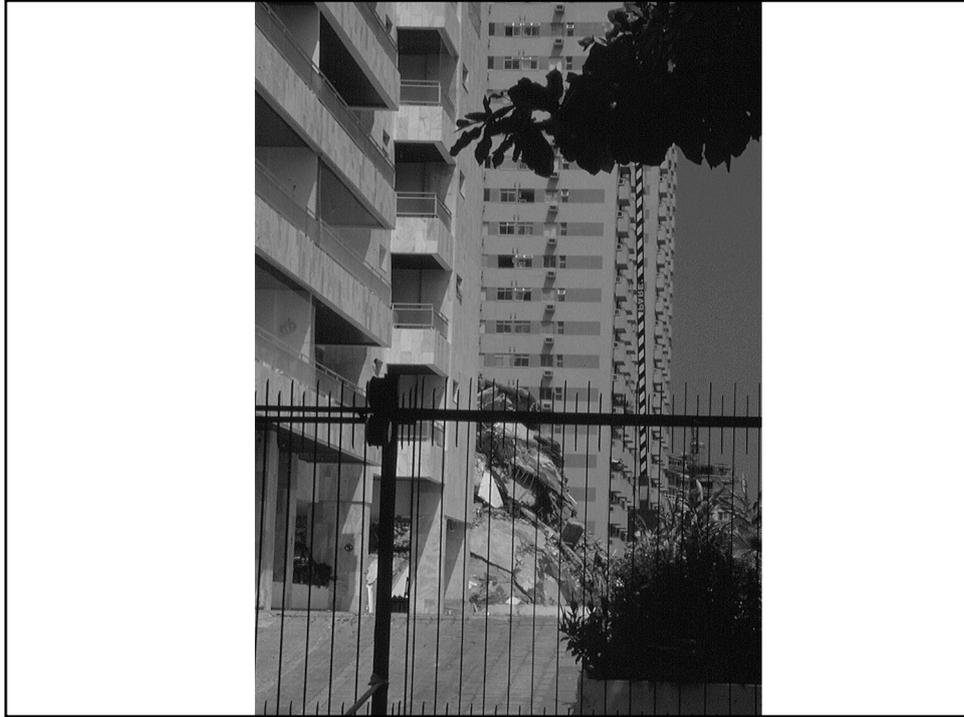
PALACE II

***Edifício Palace II
Rio de Janeiro
Carnaval de 1998
terça-feira à tarde
5anos***

22 de Fevereiro de 1998

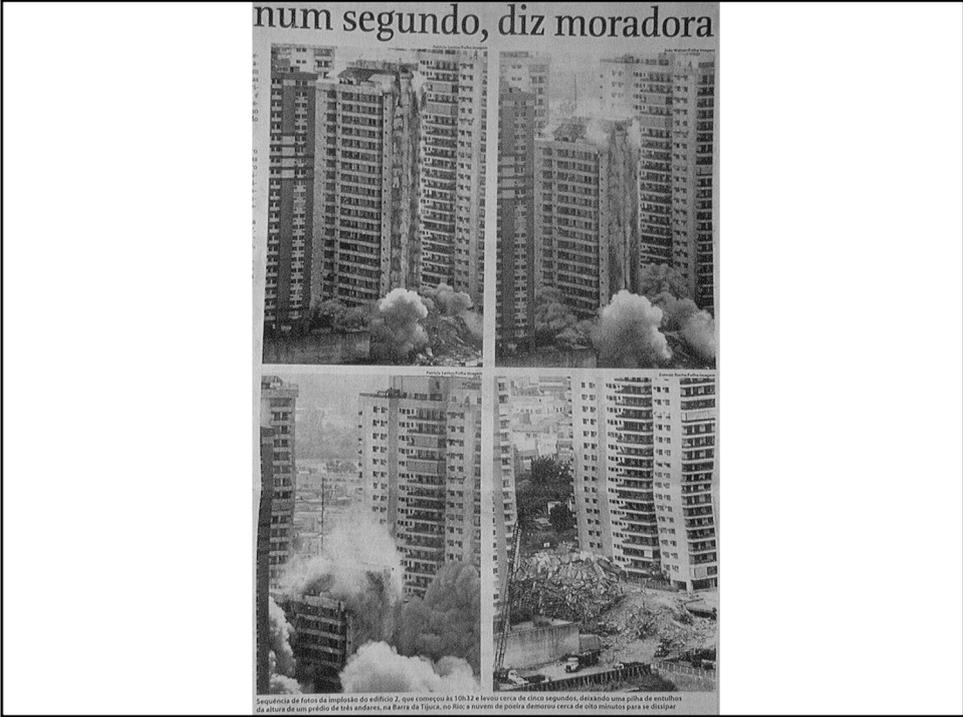
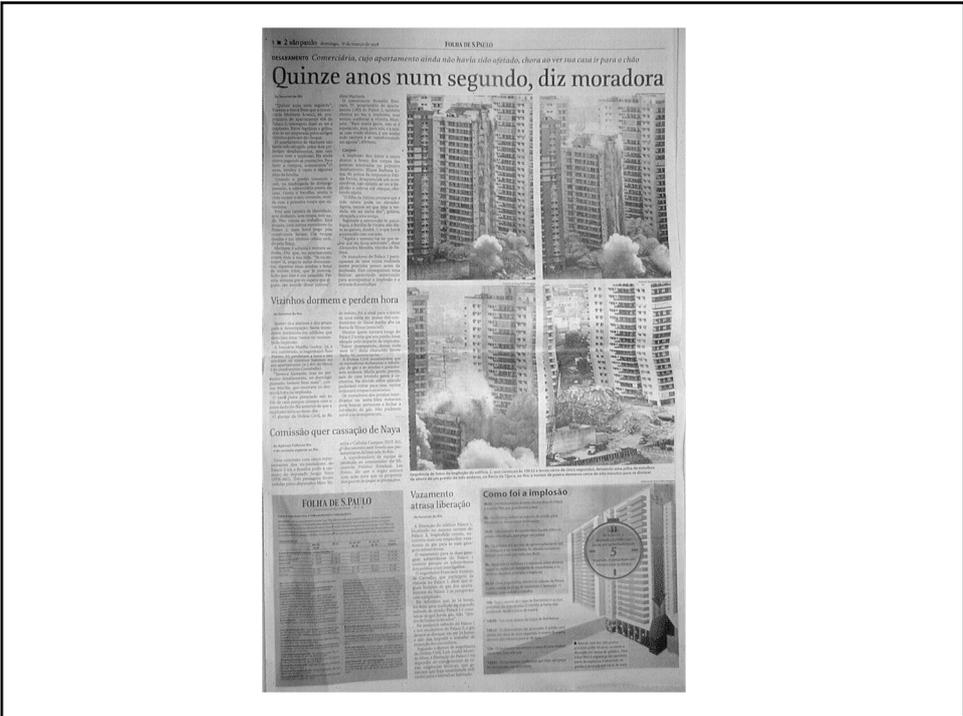
Sequência de fotos da implosão do edifício 7, que começou às 10h32 e levou cerca de cinco segundos, deixando uma pilha de entulhos da altura de um prédio de três andares, na Barra da Tijuca, no Rio. O bloco a noroeste do ponto demonstrou cerca de oito minutos para se dissipar.

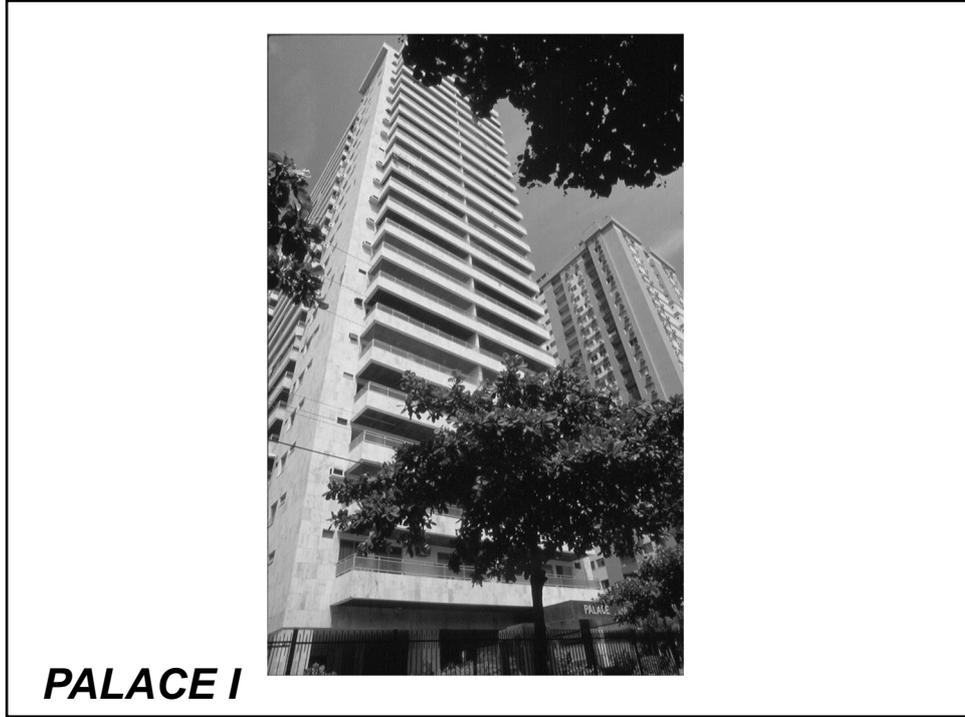
PALACE 1

Um laudo técnico divulgado ontem pela Secretaria Municipal de Urbanismo do Rio aponta problemas na estrutura do Palace 1 — como trincas nos pilares — e intimou a construtora Sersan a consertar o prédio num prazo de dois meses.

Segundo o laudo, o Palace 1 — vizinho ao Palace 2, que desabou no Carnaval e foi implodido no último sábado — está com trincas nas vigas do subsolo, armações metálicas em adiantado estado de corrosão, deformações na laje do térreo, infiltrações, instalações hidráulicas e elétricas em estado precário e desprestígio dos revestimentos da fachada e do piso.

- monitoramento da edificação com equipamentos
- apresentação do relatório de análise de materiais, especialmente sobre a capacidade do concreto e sua composição química
- apresentação do projeto de reforço estrutural, com metodologia a ser aprovada pela Secretaria Municipal de Obras (prazo de 15 dias)
- execução do reforço estrutural (60 dias) e elaboração de parecer técnico conclusivo sobre as condições de segurança (30 dias)
- retirada e reconstrução do revestimento e do pavimento danificado, o serviço deverá ser executado com agulhas para proteção aos transeuntes (60 dias)
- reparação das instalações elétrica e hidráulica (60 dias)

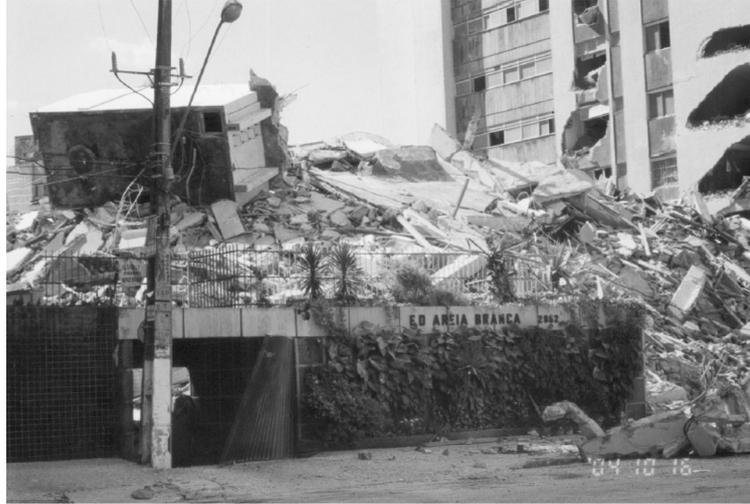
Escombros - manhã seguinte do desabamento

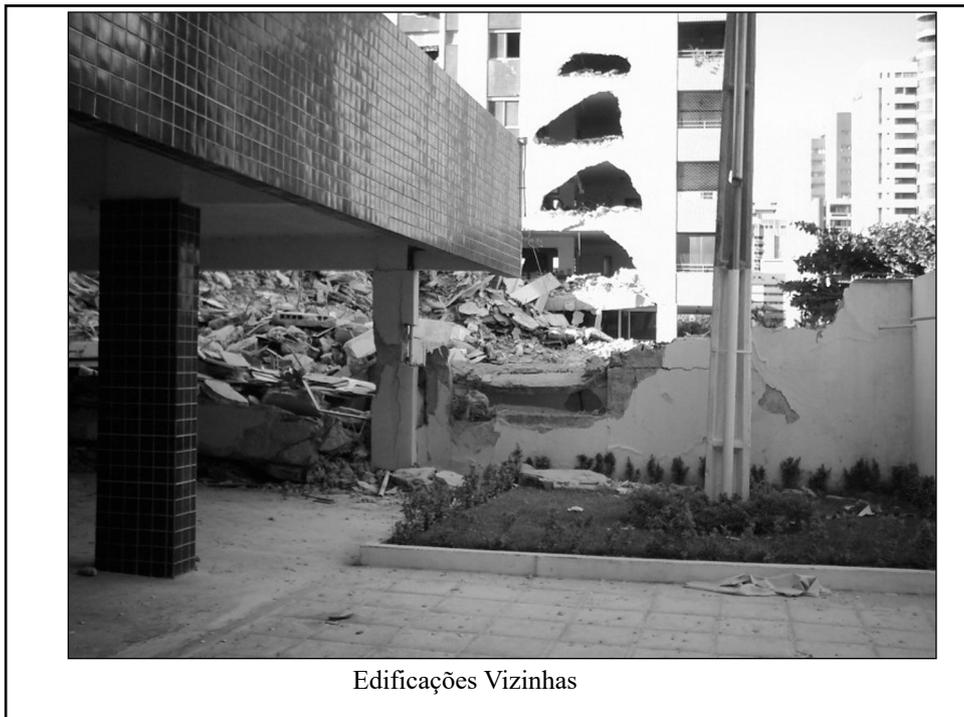
Edificações Vizinhas

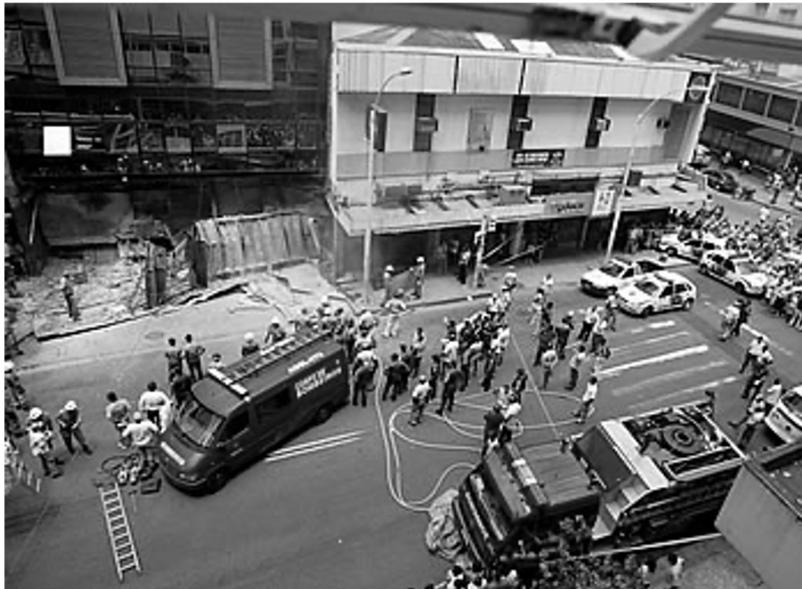
QUEDA DA MARQUISE DO HOTEL CANADÁ - RJ

26 de Fevereiro de 2007

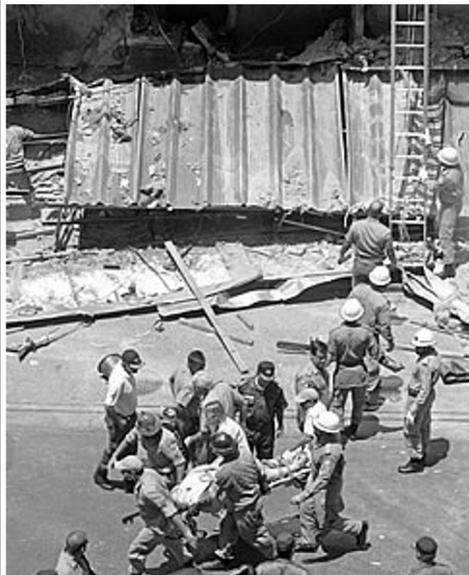
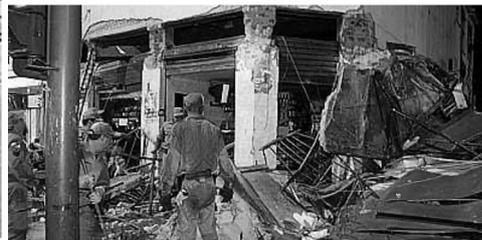
QUEDA DA MARQUISE DO HOTEL CANADÁ - RJ

26 de Fevereiro de 2007

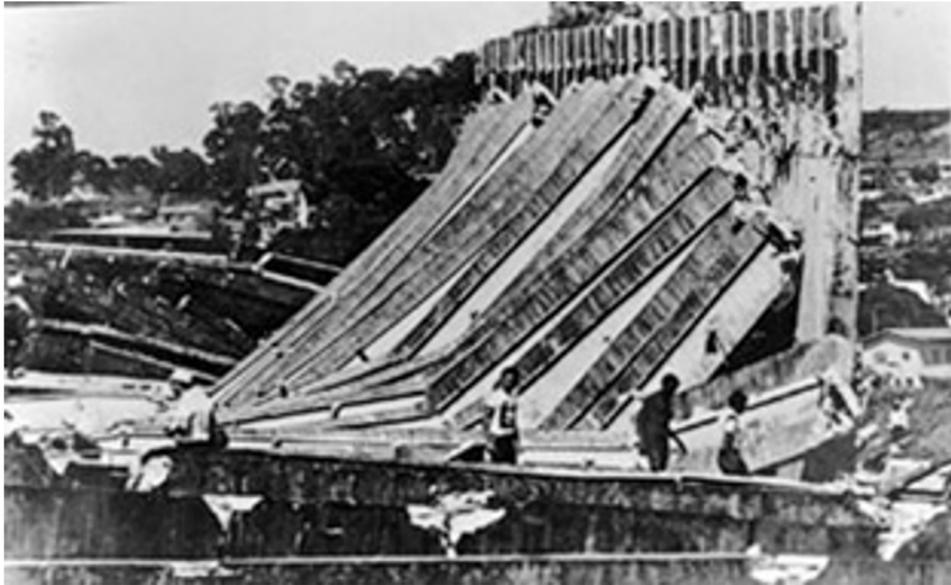
PAVILHÃO DA GAMELEIRA

4 de Fevereiro de 1971

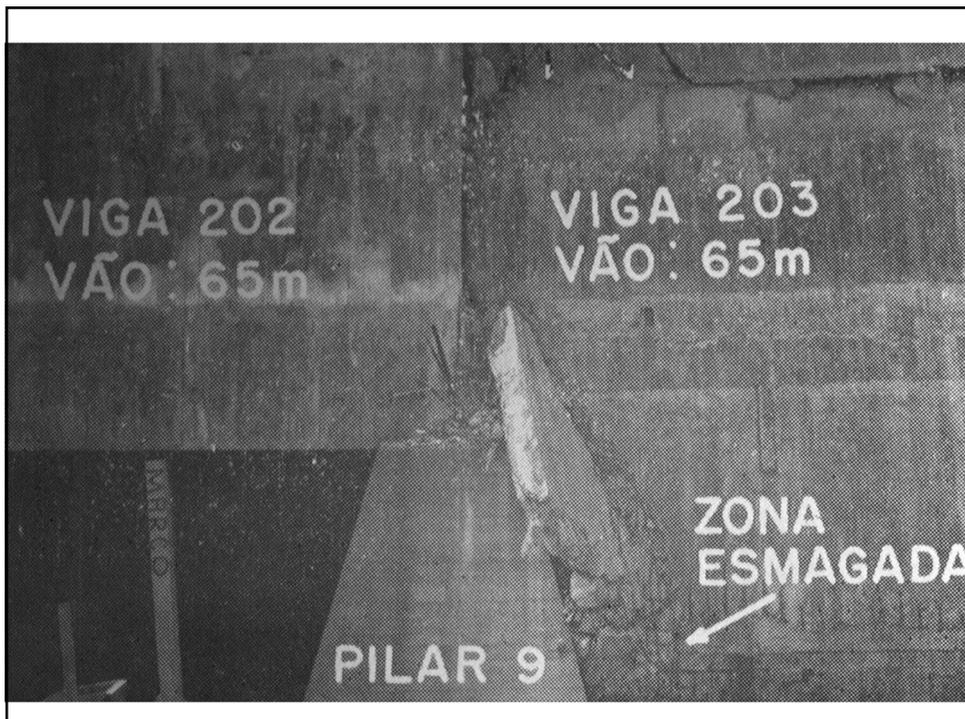
PAVILHÃO DA GAMELEIRA

1. Fissuras nas vigas, inclinadas finas e próximas dos apoios;
2. Escoramento “preso”;

Sem exceções, todas estas obras pediram por socorro e ninguém ouviu. O pilar 5 do Pavilhão da Gameleira estava afundando. O grito por socorro do pilar não foi suficiente para paralisar a obra. Havia um cronograma a ser cumprido. O Palace II no Rio por mais de dois anos gritou por socorro. Os responsáveis, construtora e síndicos do condomínio, optaram por aplicar um analgésico. Algum técnico se dispôs a aplicar uma “massinha” barata onde saia fragmentos de um dos pilares. Por dias, até semanas, o túnel do Metrô de São Paulo clamou por socorro. Fissurou o solo no entorno, incomodou a vizinhança, fissurou casas, aumentou as infiltrações, por fim, fissurou o concreto projetado do túnel e mesmo assim só desabou no dia seguinte.

- 1. Projetista → concepção do projeto;**
- 2. Projetista → detalhamento da armadura;**
- 3. Projetista → plano descimbramento;**
- 4. Construtor → respeito aos sintomas;**
- 5. Construtor → Conhecer o projeto (flechas, fissuras, estabilidade geral, congestionamento das armaduras, etc.);**
- 6. Fiscalização → fissuras de cisalhamento são de pequena abertura;**
